FOARFECĂ DE FIER CU MÂNER DE BRONZ

TEODORA JUGRĂSTAN

IRON SCISSORS WITH BRONZE HANDLE

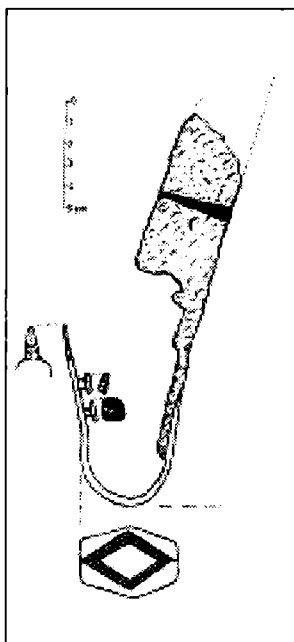
Fig. nr. 1. Detalii

Mânerul de bronz este frumos ornamentat cu un decor romboidal din trei incizii succesive paralele pe exteriorul buclei. Pe brațul liber al mânerului se păstrează două nituri cu cap decorat cu incizii radiale sau frontale. Unealta putea fi folosită atât în atelierul de pielărie cât și pentru tunsul ovicaprinelor sau pentru alte îndeletniciri.

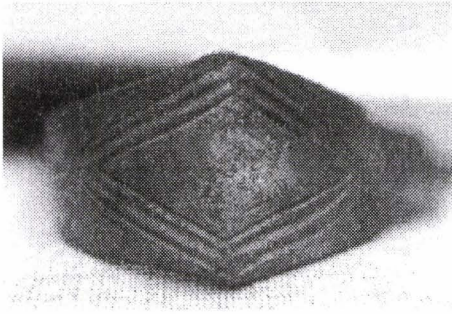
Foto nr. 1. Ornamentul piesei

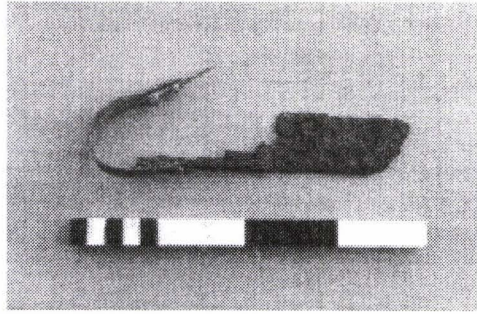
Studiind piesa cu atenție s-a constatat că ea este acoperită pe întreaga suprafață cu produși de coroziune specifici materialului din care este confecționată, ca rezultat al interacțiunii materialului metalic cu mediul de zacere.

Procesul de coroziune este accelerat de potențialul electrochimic diferit al celor două metale constitutive (respectiv aliaj - bronz și metal - fier). Coroziunea preferențială a fierului se remarcă în special în zona de îmbinare a lamei de fier pe mânerul de bronz unde practic produșii de coroziune ai fierului realizează o îmbinare profundă.

Degradările mecanice se evidențiază pe lama de fier, aceasta suferind o secționare transversală. În afară de aceasta se remarcă zone de exfoliere ale materialului de bază pe toată suprafața lamei, datorită creșterii în volum a produșilor de coroziune.

Stratul format din produși de coroziune este continuu dar neuniform. Pe lama de fier grosimea stratului de produși este apreciabilă. Prin creșterea în volum a produșilor de coroziune s-au creat tensiuni interne care au dus la exfolieri ale materialului metalic.

Foto nr. 2. Piesa înainte de restaurare

Primele două etape ale tratamentului de restaurare s-au realizat fără ca lama de fier să se desprins de pe mâner. După curățirea mecanică uscată capul nitului de prindere (complet îngropat în produșii de coroziune ai fierului) s-a desprins iar cu ajutorul instrumentarului de detartraj lama s-a desfăcut ușor de pe mânerul de bronz. În continuare tratamentul s-a făcut diferențiat. După conservarea superficială s-a executat reîmbinarea celor două elemente constitutive.

a) Lama de fier. Îndepărtarea mecanică a produșilor de coroziune s-a făcut cu multă atenție datorită fragilității acesteia. Periodic s-au făcut spălări cu detergent neionic pentru trecerea în baia de spălare a sărurilor solubile și îndepărtarea urmelor de sol. Îndepărtarea totală a produșilor de coroziune s-a făcut prin imersie în baie de acid $\text{o-H}_3\text{PO}_4$ cu inhibitor cu periaje repetate cu o perie din fire de oțel moale. După îndepărtarea completă a produșilor de coroziune pe această cale s-a trecut la pasivarea piesei prin imersare timp de 3 minute într-o baie de acid $\text{o-H}_3\text{PO}_4$ 20%. Completarea părților lipsă s-a făcut cu rășină Araldit AY103 cu întăritor AY 956 colorată în masă cu pilitură de fier pentru integrare cromatică în masă. După polimerizare (24 ore) piesa se finisează metalic cu freze de durități diferite. Conservarea s-a făcut prin peliculizare cu o soluție de Paraloid B72 3% dizolvat în toluen.

b) Mânerul de bronz. Îndepărtarea produșilor de coroziune de pe suprafața mânerului a debutat cu o curățire mecanică folosind aparatul Dremell echipat cu freze

de diferite profile și cu perii. Curățirea mecanică umedă s-a făcut prin imersare în băi de apă distilată cu detergent neionic și periere ușoară. Pentru îndepărtarea totală a produșilor de coroziune piesa a fost ținută într-o soluție de C III cu pH bazic timp de 5 zile. Periodic s-au făcut periaje și spălări sub jet de apă distilată. PH-ul soluției a fost controlat sistematic menținându-se valoarea la pH = 10. După îndepărtarea completă a produșilor de coroziune piesa a fost spălată și neutralizată. Piesa a fost suspendată într-o incintă unde umiditatea a fost mult peste valorile normale (testul Hoffman), timp de două săptămâni. Ulterior piesa s-a conservat prin peliculizare cu soluție de paraloid B72 3%.

După tratarea separată a celor două elemente acestea au fost îmbinate prin lipire cu rășină tip Araldit AY 103 cu întăritor AY 956.

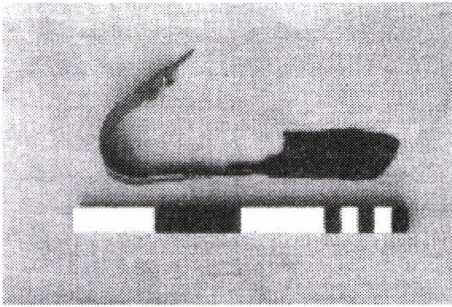
Foto nr. 3. Piesa după restaurare

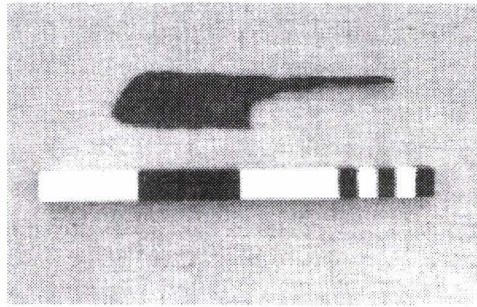
Foto nr. 4. Piesa înainte de restaurare
