## **RESTAURAREA ( RECONSTITUIREA ) UNUI CUPTOR ROMAN DE ARS MATERIAL DE CONSTRUCȚII**

**Mariana OMENIUC  
Ion PETRIMAN**

Lucrarea prezintă deci etapele de lucru în vederea reconstituirii unui cuptor roman (secolul IV p.Chr.).

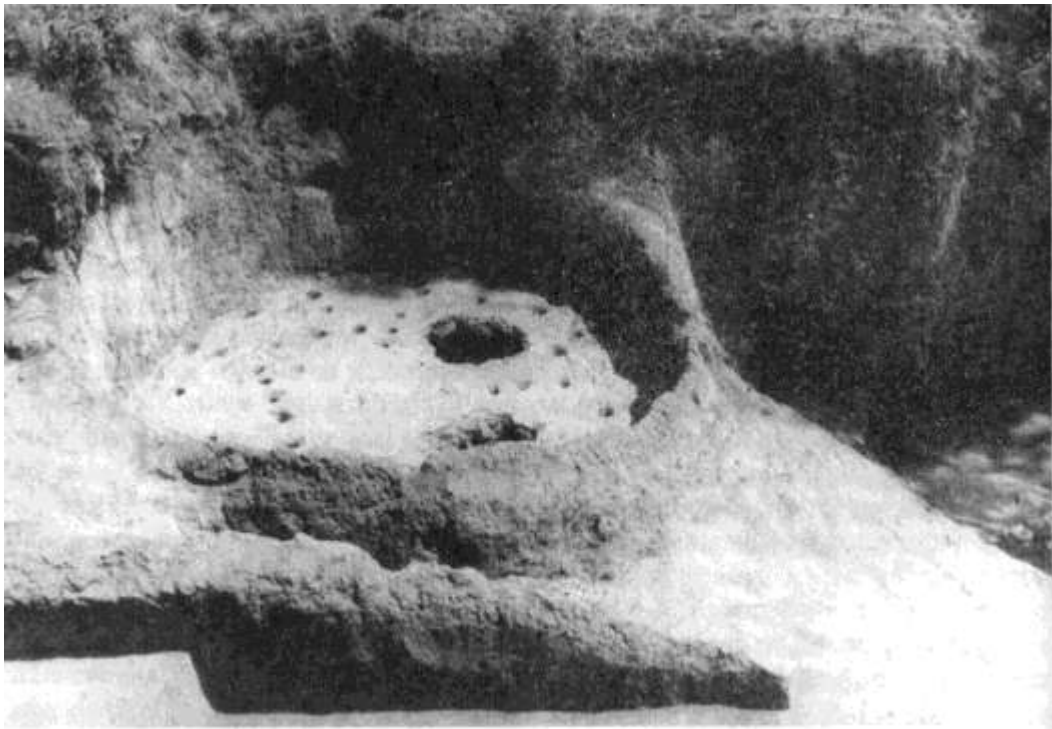
**CUPTORUL - înainte de restaurare**

Această primă etapă a constat în curățirea de cruste și material rezidual (de ardere) a părților existente atât în camera de ardere cât și în focar. În camera de ardere au fost curățiți pereții, pe partea lor internă și externă, au fost destupate orificiile din grătar, iar în focar, bolta focarului, consolele, pilonul central, după care s-a trecut la degajarea molozului.

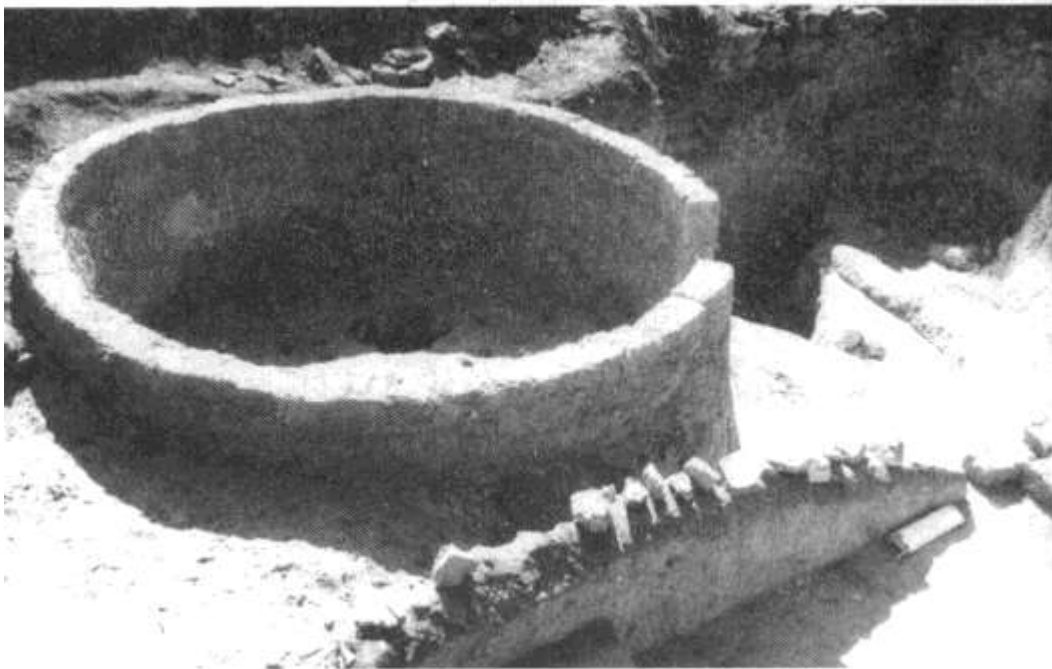
**Refacerea camerei de ardere**

În camera de ardere baza pereților existenți a fost armată cu sârmă și cuie pentru a realiza o mai bună aderență a părții reconstituite la cea existentă.

S-a trecut la completarea pereților cu chirpici până la înălțimea preconizată (1,40 m), înălțime de la care pornește bolta cuptorului, trasându-se totodată și ușa de intrare în camera de ardere.

A urmat operația de rectificare a formei cilindrice a pereților prin stampare cu pastă argiloasă îmbunătățită cu nisip cuarțos, asigurându-se rezistența necesară temperaturilor ridicate, după care s-a trecut la lutuirea pereților cu pastă argiloasă amestecată cu balebă de cal.

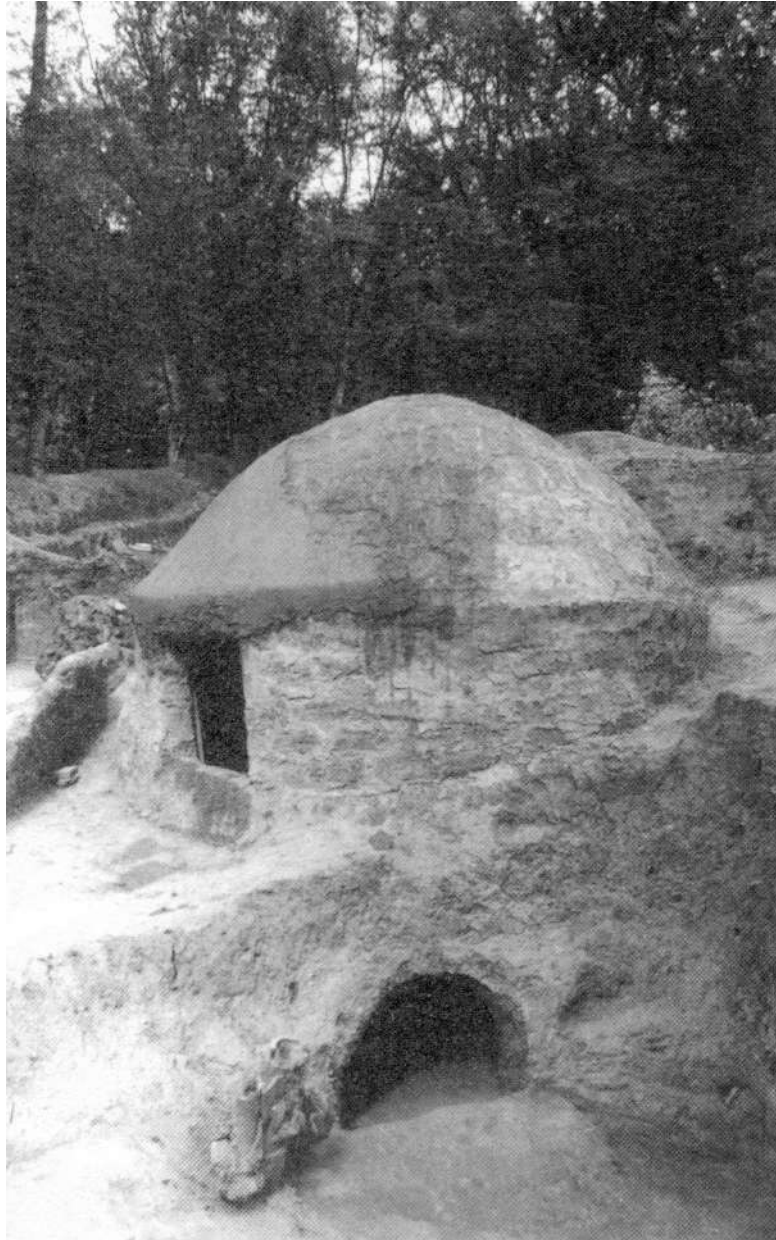
**Refacerea camerei de ardere și construirea bolții cuptorului**

O primă fază de lucru în construirea bolții a prezentat-o realizarea scheletului lemnos. Pentru aceasta a fost fixat deasupra pilonului central un stâlp din stejar masiv obținându-se astfel punctul de sprijin al scheletului lemnos, inclusiv al bolții. Pentru a asigura o mai bună rezistență, pe un cadru de lețuri fixați pe pereții interiori ai camerei de ardere, au fost aplicate șipci arcuite care, la rândul lor, au fost fixate de stâlpul central. În acest fel s-a realizat forma ovoidală a bolții cuptorului. Următoarea etapă a constat în armarea scheletului bolții cu fier beton ( $\Phi$  6) și plasă de sârmă. Pe partea internă a bolții, de stâlpul central, radial, cu corespondent pe partea superioară a bolții, au fost fixate 5 lețuri pentru a asigura rezistența cadrului lemnos. Pe partea externă a cadrului lemnos, concentric, au fost aplicați chirpici care au îmbrăcat complet bolta cuptorului, urmărind ca în zona superioară a bolții să fie practicate 5 orificii de evacuare a gazelor de ardere. S-a trecut la operația de rectificare a formei bolții, după care a urmat operația de lutuire atât a părții interne cât și a celei externe cu pastă ceva mai fluidă în care s-a adăugat și balebă de cal pentru evitarea fisurilor.
