Arh. Șerban POPESCU DOLJ
București

Fig. 3. Biserica evanghelică din Teaca – Vedere de pe laturile de vest și de sud

L'Église évangélique de Teaca. Recherches et concepts de restauration (Résumé)

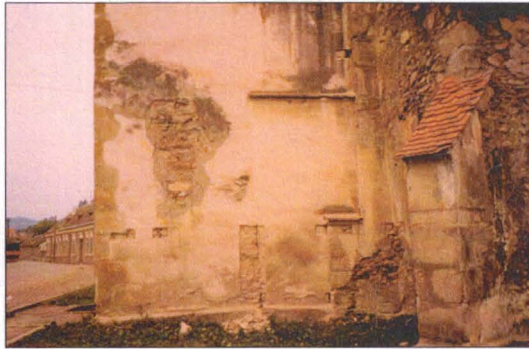
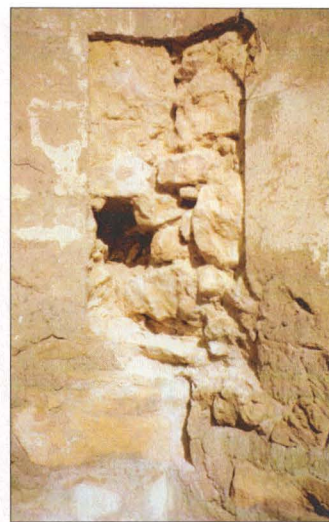
Fig. 5. Cercetări de parament de pe fațada sudică

Sondajele exterioare au început pe fațada de sud cu decopertarea stratului orizontal de la colțul nord-vestic al turnului. După cum se presupunea, zidăria turnului nu e țesută cu cea a navei, ci este adosată contraforțurilor în trepte a navei, presupunere verificată

și la treapta superioară a contraforțurilor. Decroșul de zidărie care se înalță până aproape de treapta superioară a contrafortului este țesut sumar de zidăria turnului, fiind probabil zidit mai târziu pentru a consolida rezistența peretelui exterior al scării interioare. Atât zidăria peretelui sudic al turnului, cât și cel vestic al navei laterale sunt acoperite cu două straturi de tencuială din mortar de var. Primul, de o nuanță gri deschis este lipit pe mortarul de zidărie de o culoare trandafirie, mortar ce și-a pierdut consistența. Al doilea strat de culoare mai închisă și mai dur acoperă, spre deosebire de primul strat și pietrele de talia contraforțurilor.

Continuarea sondajului la prima fereastră (fereastra mică) a arătat, contrar așteptărilor, că nu a existat nici un gol anterior, corespunder celorlalte ferestre. Sondajul a fost mărit atât pe direcția orizontală, cât și pe cea verticală, pentru verificare, rezultând că actuala fereastră a fost deschisă într-un zid plin cu ocazia construcției bolților și arcelor ce susțin tribuna interioară. Se observă modul forțat în care au fost introduse cărămizile ce formează arcul de la partea superioară a ferestrei, precum și obținerea unei suprafețe continue a evazărilor laterale și a celei orizontale prin zidiri parțiale, cărămizi puse pe cant sau țigle. O casetă cu stratigrafia straturilor prezintă aceleași caracteristici cu cel de pe fațada vest.

Din sondajele efectuate pe fațada de sud a rezultat că inițial fațada avea o singură fereastră, celelalte fiind create în momentul construirii tribunei interioare, din necesități de iluminare atât a tribunei, cât și a spațiului inferior.

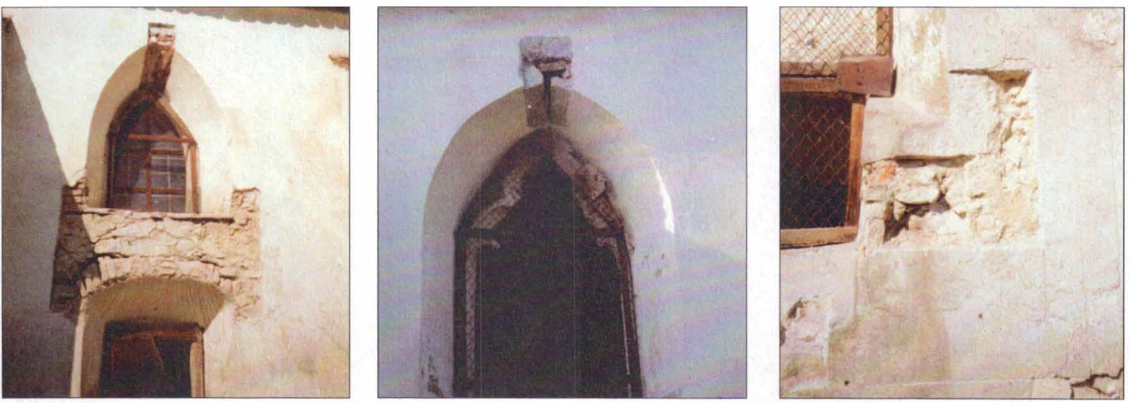
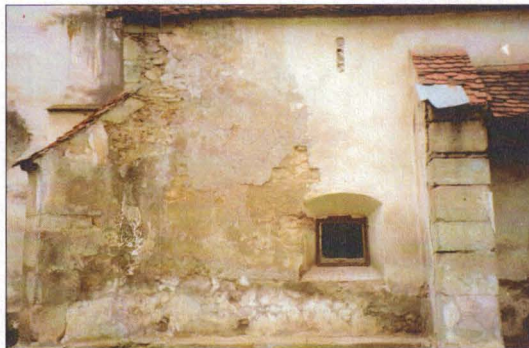
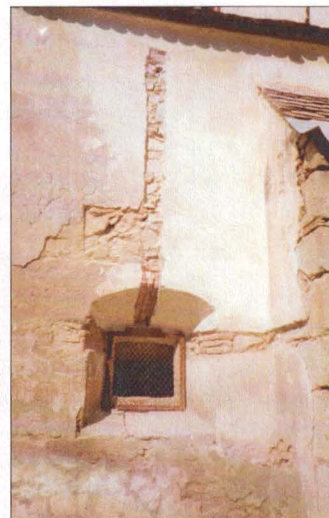
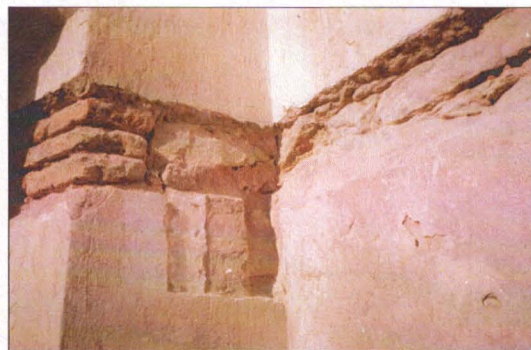
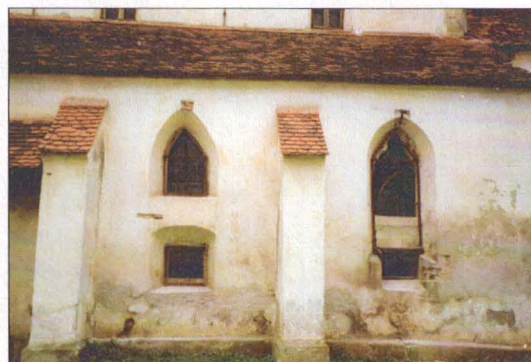
Fig. 6. Cercetări de parament de pe latura de nord a bisericii

Pe fațada de nord s-a verificat similitudinea de execuție a ferestrei mici, sondajul relevând aceeași manieră de execuție. O casetă executată lângă fereastra mică a relevat că pe fațada nord în momentul executării celui de-al doilea strat de tencuială s-a îndepărtat stratul anterior, probabil datorită gradului avansat de uzură. Tot pe fațada nordică s-a verificat îmbinarea zidului estic al sacristiei cu zidul de nord al corului. Conform așteptărilor zidurile nu sunt țesute, în momentul refacerii absidei corului (1909) s-a lăsat un rost constructiv.

Sondajele la îmbinarea dintre turn și nava laterală nordică au dat aceleași rezultate ca cele ce au reieșit pe latura de sud.

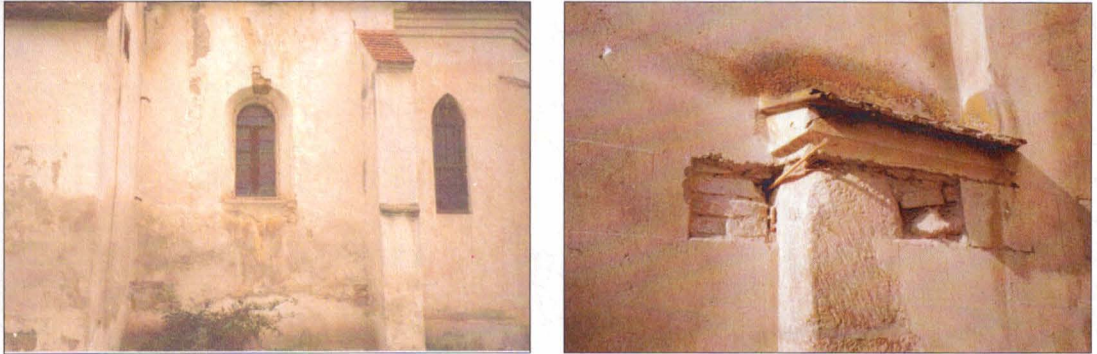
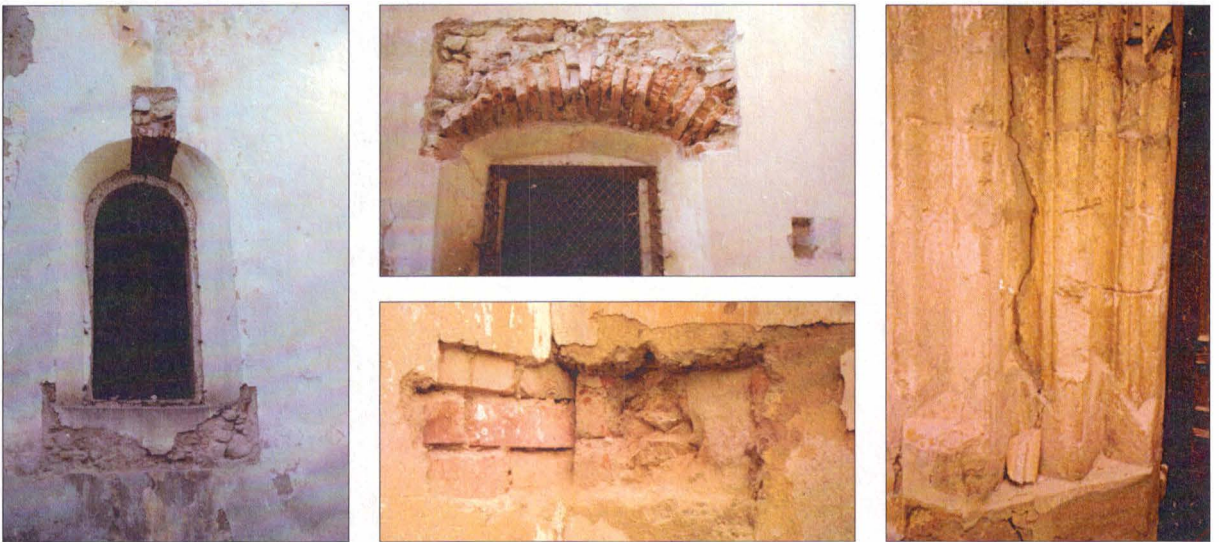
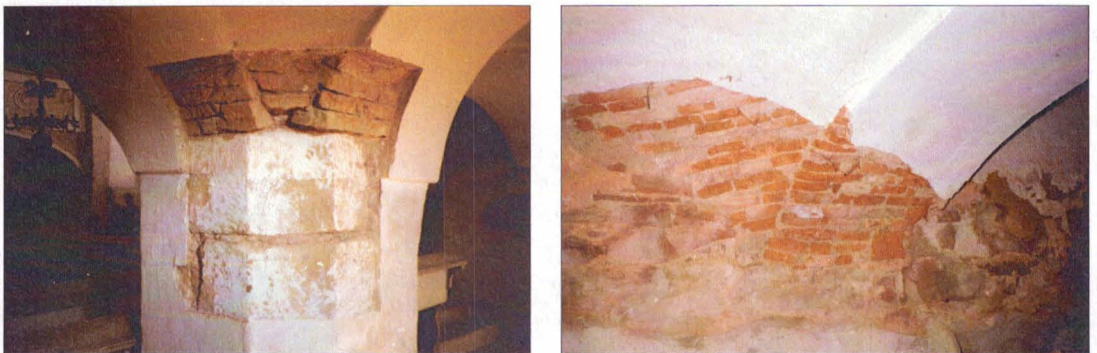
Fig. 7. Cercetări de parament în interiorul bazilicii

Sondaje interioare s-au efectuat în primul rând la scara de piatră în spirală construită în grosimea zidului. S-a ales zona în care ar fi trebuit să se găsească prima treaptă a contrafortului navei. S-a constatat că el nu era înglobat în zidăria golului scării, ci tangent, pereții de cărămidă oprindu-se în el. Pentru verificare s-a introdus o stinghie din interior prin interspațiul pietrei fasonate a contrafortului și zidul casei scării, poziția ei în exterior demonstrează lipsa totală de legătură între zidăria turnului și cea a navei.

Pentru verificarea transformărilor ce le-a adus construirea bolților turtite ce împart traveele laterale în două registre, s-a decopertat jumătate din perimetrul părții superioare a unui pilastru. El este zidit din blocuri de piatră de talie având o formă în plan pătrată cu colțurile teșite. Cărămizile din care este zidită bolta s-au încastrat în el prin spargerea pietrei. Mortarul de zidărie folosit la construcție pilastrului are același aspect trandafiriu ca și cel folosit la zidurile exterioare. Profitându-se de tencuiala căzută, s-a degajat nașterea arcului de susținere a tribunei laterale. Se vede cu claritate încastrarea ulterioară a cărămizilor din care este zidit arcul în pereții de piatră de carieră a zidului navei.

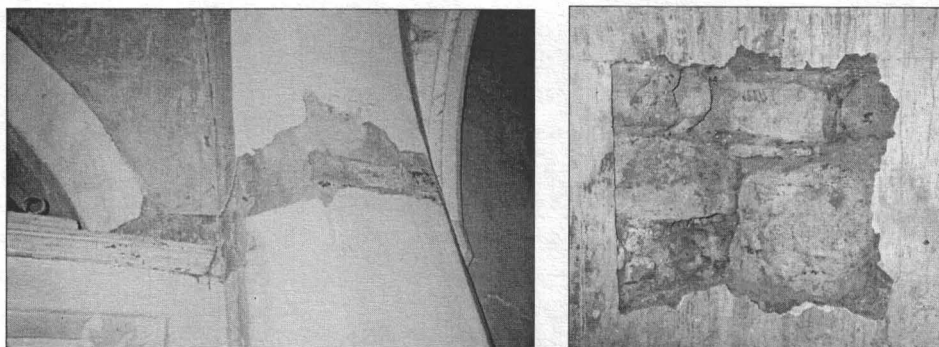
Fig. 8. Sondaj de parament în zona de naștere a arcului triumfal

Într-un sondaj efectuat în zona de naștere a arcului triumfal (profitându-se și de data aceasta de o porțiune cu tencuiala parțial căzută) s-au găsit pe pietrele fasonate ale intradosului arcului straturi de culoare aplicate

direct pe piatră și pe un glet subțire de var. Peste acest strat de culoare s-a aplicat o tencuială de mortar de var colorată în ocru, care se întinde și pe bolțarii ce alcătuiesc intradosul arcadelor gotice. Acest strat de tencuială are pe zone întinse o culoare cărămizie, datorită unui incendiu. El este ciocănit și are deasupra un al doilea strat tot din mortar de var de culoare gri, peste care se suprapun mai multe straturi de zugrăveli.
