Biserica „Sf. Gheorghe” Șerbești jud. Neamț

Biserica „Sf. Gheorghe” Șerbești jud. Neamț. Plan nivel 0.00

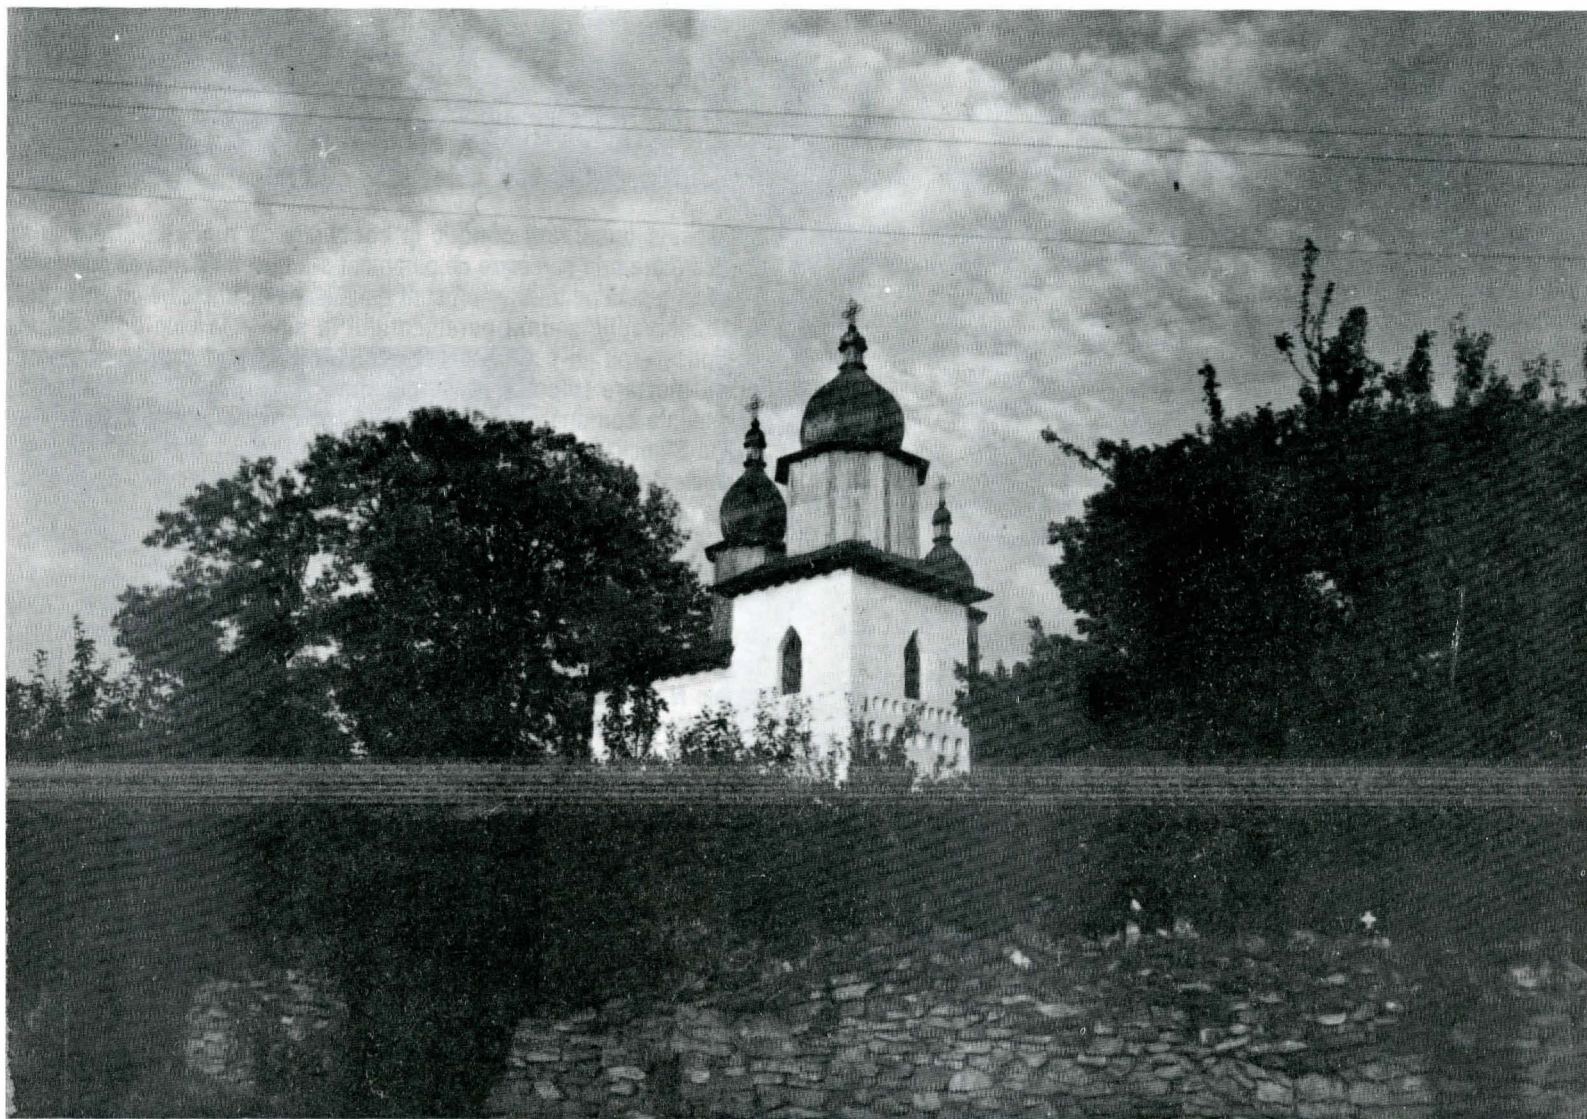
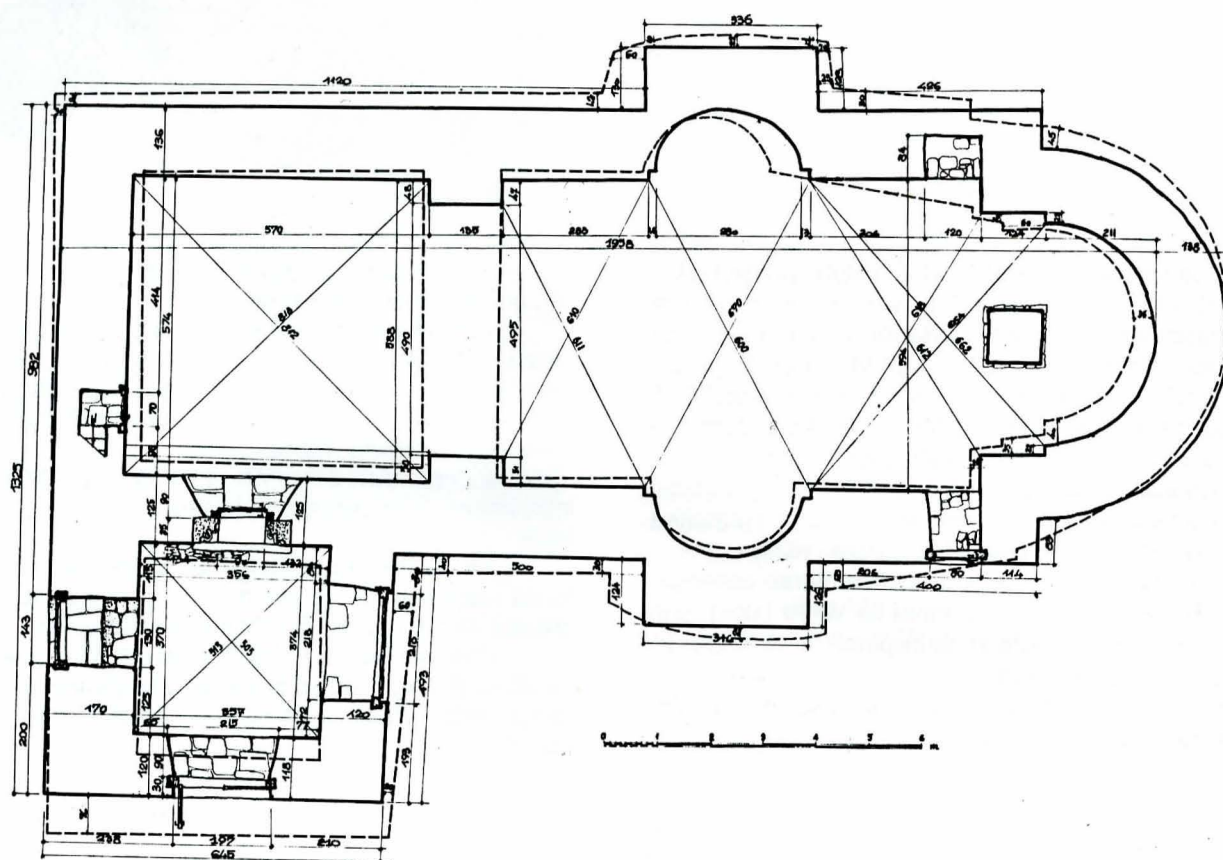
Circumstanțele în care cercetarea monumentului a fost preluată de C.P.P.C.N. – și anume în timpul consolidării infrastructurii cu grinzi armate pe toată înălțimea și pe ambele fețe ale fundațiilor – în afara faptului că au anulat posibilitatea de cercetare arheologică a monumentului în relație cu situl – au avut avantajul de a ne oferi posibilitatea de a observa și releva cu exactitate suprapunerea zidurilor bisericii peste fundație (vezi plan nivel 0.00). Cu acest prilej am constatat:

- fundația, cu o adâncime cuprinsă între 1,20–2,0 m față de nivelul de călcare exterior, este mult mai lată decât zidurile (în grosime de 1,25–1,30 m), decalajul ajungând până la o diferență de 70–80 cm, ceea ce este neuzual;

- traseul ei este mai puțin riguros (unghiuri obtuze, disimetrii) și sugerează, în zona absidei altarului – prin retrageri succesive – o acoperire în trepte;

- suprapunerea zidurilor peste fundație marchează o deplasare a absidelor (cea de vest și cele laterale) către est, precum și reducerea dimensiunilor rezalitelor în care se înscriu absidele laterale cu cca 80–100 cm (spre vest);

- pridvorul-clopotniță avea o formă de dreptunghi alungit spre latura sud, diferența față de situația actuală fiind de cca 80 cm;

- deplasarea zidurilor față de traseul fundațiilor creează decroșuri excesive ale fundației de 50–85 cm (abside) dar și de zidărie așezate în consolă de până la 50 cm (latura sud a pridvorului, colțurile de N-E. și S-E ale naosului);

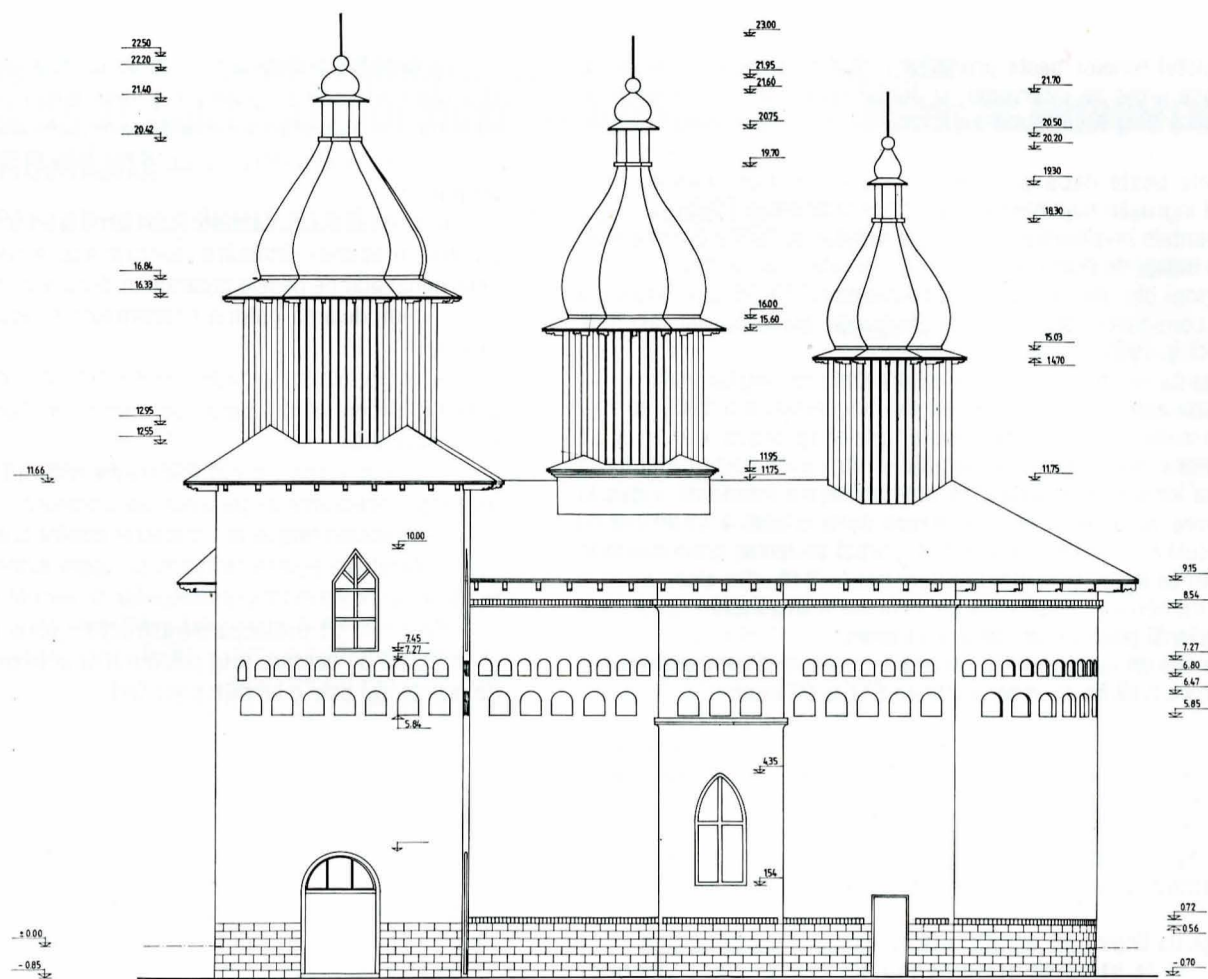
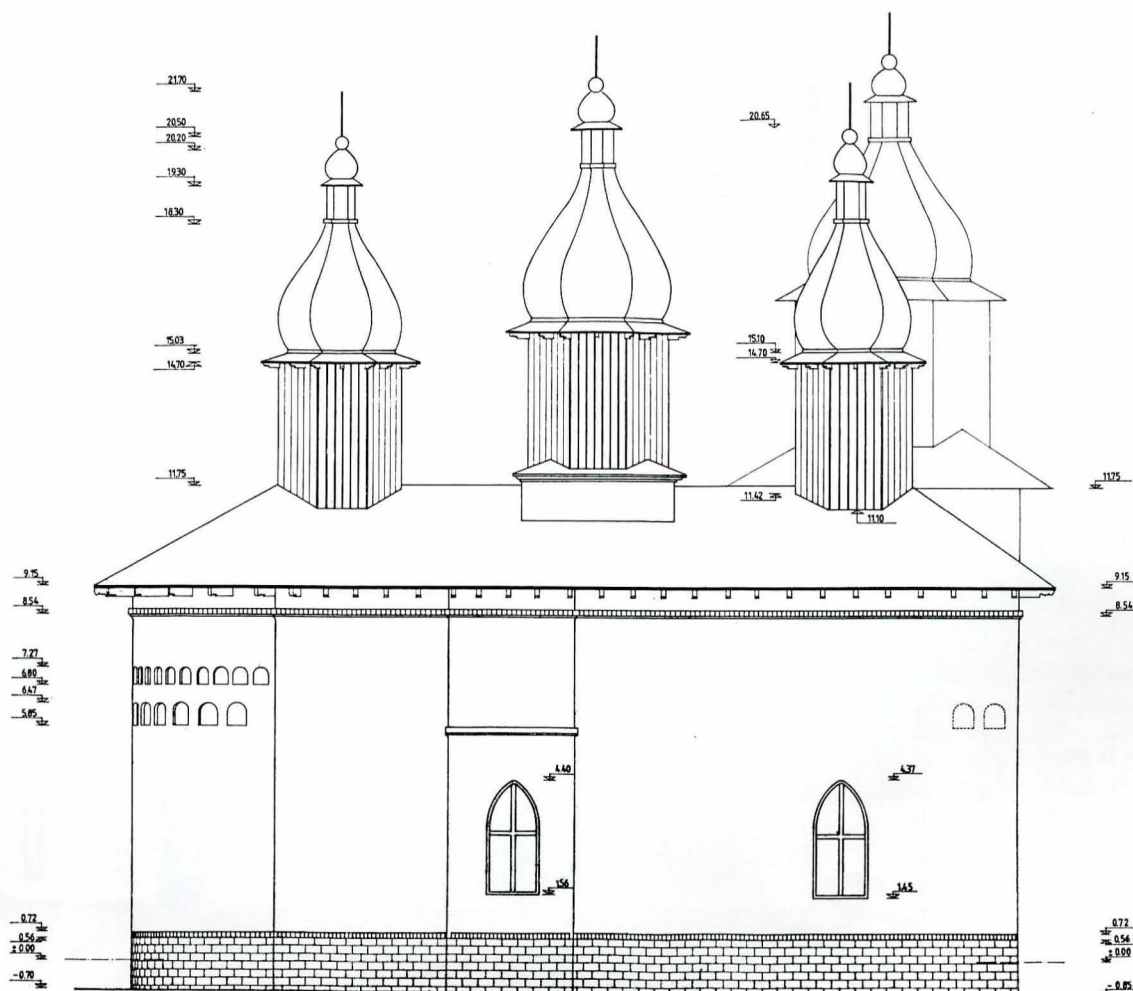
– aproximativ la cota zimților din cărămidă se păstrează – către interior – un cadru perimetral din grinzi de stejar ecarisat de mari dimensiuni (24×24 cm) cu elemente transversale (câte două de fiecare parte a calotei naosului) și contravânturi la 45° – care ar putea data din prima sarpantă a bisericii (faza II);

– grinzele pe care, în prezent, se reazemă scheletul turlelor – tot din stejar – sunt refolosite (cu cherțari vechi) și se suprapun acestui cadru de bază pe ambele direcții (puse în operă probabil în 1965 după desfacerea masivelor de zidărie din piatră);

– scheletul turelor peste pronaos și altar este din lemn ecarisat, cu numeroase urme de intervenții, și dublat inabil cu bile din lemn de brad (Ø15–18 cm) insuficient ancorate, și care îngreunează silueta acestora;

– turele peste naos și clopotniță au schelet din bile de brad robuste fără îngroșări suplimentare (probabil refăcute în 1965);
