# CASA DE PIATRĂ DIN HERĂȘTI\*

## STUDIU ARHITECTONIC

de EUGENIA GRECEANU

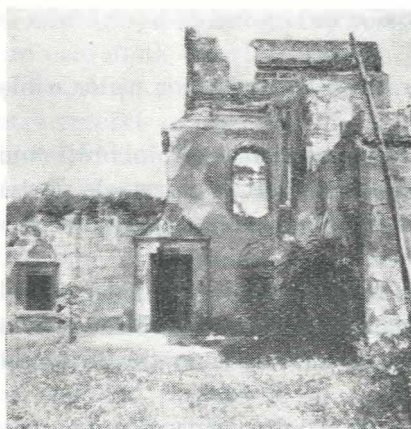
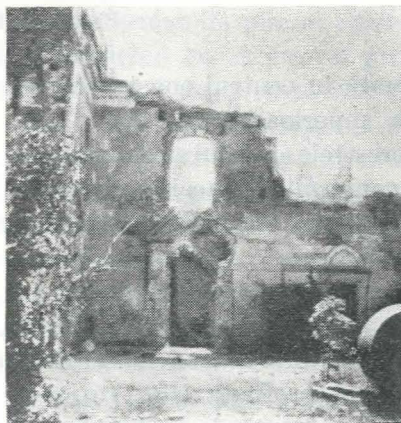
Fig. 16. — Fațadele colțului intrind al casei; *a*, fațada de vest; *b*, fațada de nord.

— Zidurile exterioare de piatră ale etajului erau dărămate în cea mai mare parte pînă la nivelul parapetului ferestrelor, cu excepția unei porțiuni a zidului spre est și a colțului intrînd dinspre vest, unde se mai păstrau pe toată înălțimea, inclusiv cornișa (fig. 16).

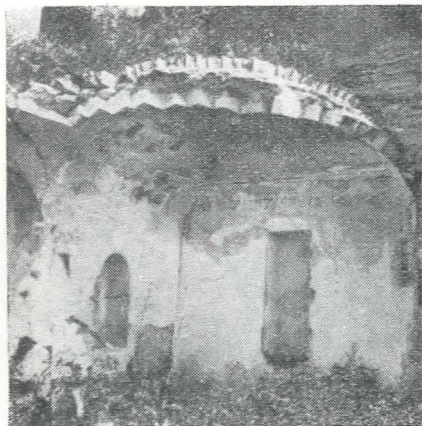
Fig. 17. — Bolta camerei nr. 7 de la etaj.

a) Pe cca 1/4 din suprafață în camera deasupra intrării în aripa de vest, unde se mai putea observa felul de construcție cu bolțari de piatră și bolta de cărămidă căptușind exteriorul (fig. 17);

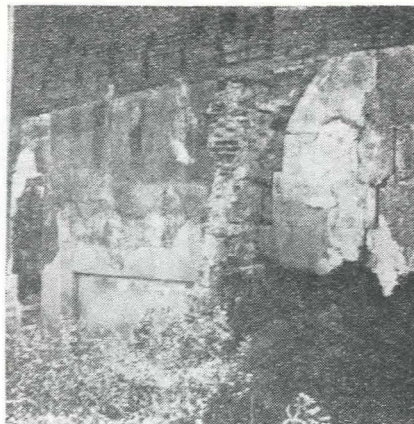
Fig. 18. — Curba bolții vizibilă în timpanul păstrat în camera nr. 1, la etaj.

c) Curba bolții vizibilă în timpanul păstrat în camera din colțul de N-V (fig. 18);
