Vasul care face subiectul acestui studiu a fost decoperit în localitatea Runcuri jud. Vâlcea și aparține fazei a II-a a culturii Glina¹.

RESTORATION OF A POT BELONGING TO GLINA CULTURE

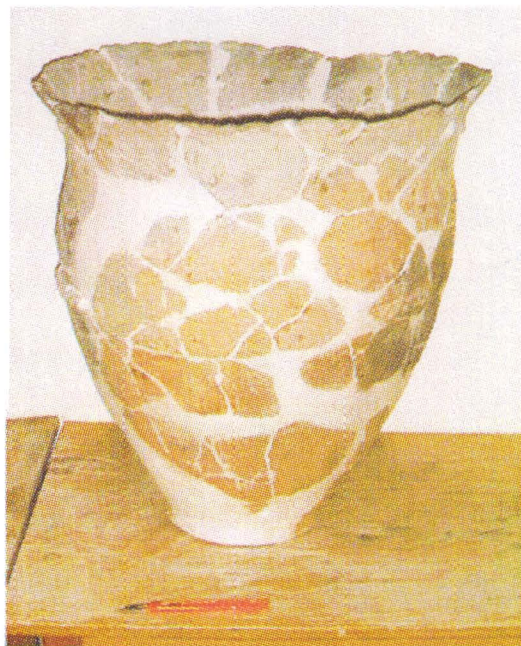
Vasul a suferit, după descoperire, o intervenție de restaurare care a constat din asamblarea stângace a fragmentelor cu un adeziv de tip Aracet cu plastifiant, lipiturile având o culoare albicioasă, murdară, adezivul fiind întins în exces pe suprafața fragmentelor (Foto. 1). Completarea lacunelor a fost realizată cu ipsos de modelaj, neglijent aplicat și puțin finisat. Unele deficiențe de lipire, date și de faptul că unele dintre fragmente au suferit ușoare deformări în urma presiunii solului, au fost mascate în cadrul completării prin aplicarea de ipsos peste suprafața vasului. Tot în cadrul restaurării s-a încercat armarea interioară în zona buzei cu ajutorul unor agrafe din fier, fixate în perforații de o parte și de cealaltă a lipiturii, armături care au ruginit pătând suprafața fragmentelor (Foto. 2). O altă încercare de consolidare a constat în aplicarea cu adeziv pe interior, de-a lungul lipiturilor, a unor benzi textile. Muchiile fragmentelor sunt rotunjite datorită uzurii, fapt care necesită pentru conferirea unui plus de rezistență

a pereților vasului plombarea cu ipsos a muchiiilor de lipire, după asamblare, operație care a fost realizată doar parțial. Aceste deficiențe în restaurare și o probabilă manipulare defectuoasă a dus la spargerea vasului, fragmentarea având loc în lungul liniilor de lipire, existând doar foarte puține rupturi proaspete. Din acest motiv s-a impus efectuarea unei noi restaurări, care urmărește îndepărtarea urmelor primelor intervenții și refacerea formei⁷.

1. Vasul înainte de restaurare

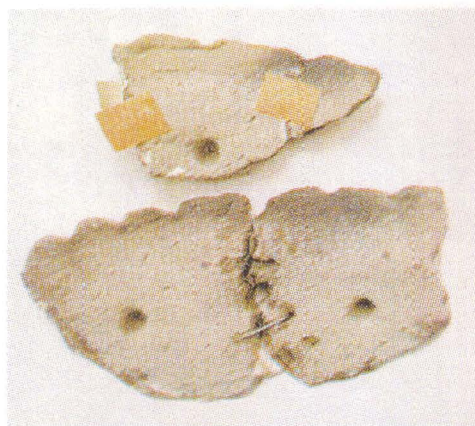
2. Detaliu al materialul de consolidare folosit la prima restaurare

Primele etape au vizat desfacerea lipiturilor rămase, îndepărtarea adezivului, a armăturilor și a urmelor de ipsos. Pentru aceasta, fragmentele au fost imersate în apă timp de două ore, perioadă suficientă pentru emolieria adezivului care a fost îndepărtat prin pensulare fină cu perie din fire naturale. Operația a fost efectuată cu mare atenție pentru a nu afecta muchiile deja puternic rotunjite ale fragmentelor și pierderea prizelor de lipire. Ipsosul a fost îndepărtat mecanic cu instrumentar adecvat, tot după o umezire prealabilă. Acolo unde a fost posibil grupurile de fragmente alăturate au fost curățate și poziționate împreună la uscare, pentru ușurarea asamblării ulterioare. În urma operației de dezasamblare au rezultat un număr de 150 de fragmente care reprezintă aproximativ 80% din suprafața vasului (Foto. 3).

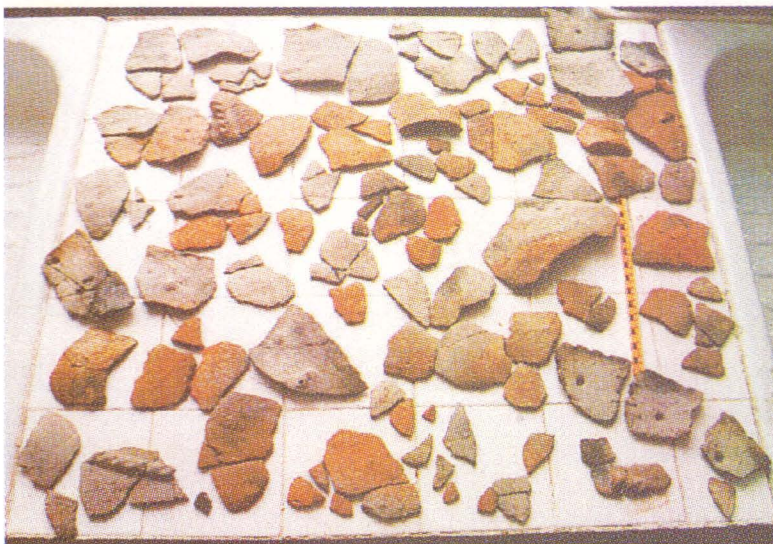
3. Vasul după ce au fost detașate fragmentele

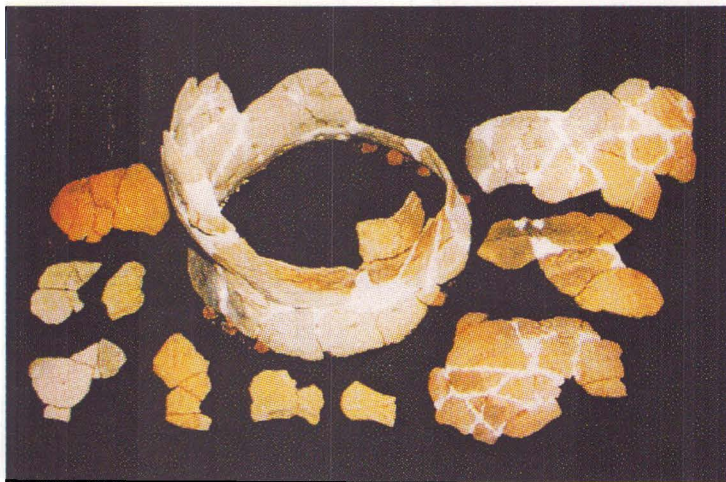
4. Un stadiu din timpul restaurării

După uscare la temperatura ambientală s-a început asamblarea vasului cu adeziv de tip Aracet fără plastifiant și poziționarea fragmentelor în lădițe cu nisip, începând de la buza vasului, porțiunea păstrată în proporția cea mai mare. În paralel au fost asamblate și plombate o serie de fragmente din zonele inferioare (Foto. 4).

Lacunele au fost completate cu ipsos de modelaj prin tehnica amprenteii interioare pe mulaje din plastelină de sculptură. A fost necesară plombarea în întregime a lipiturilor pentru a se conferi un plus de rezistență vasului și crearea unei suprafețe uniforme. Au fost plombate și alveolele perforate complet. În zona presupusei perforații a fost lăsat un spațiu, în care suprafața completată cu ipsos se găsește sub nivelul pereților vasului, această perforație fiind reprezentată în desenul care prezintă piesa la publicare⁸.

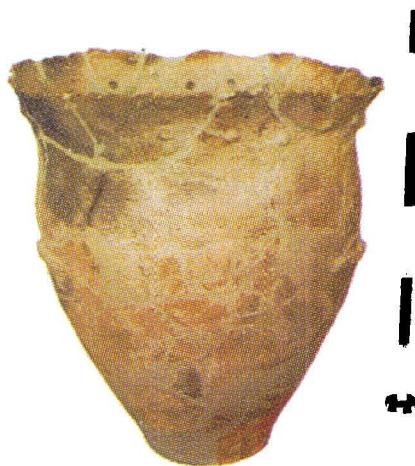
5. Vasul după restaurare

Reducerea contrastului dintre ipsos și culoarea vasului a fost realizată prin integrare cromatică realizată prin pensulare folosind culori tempera în nuanțe mai deschise decât cele ale originalului. Au fost utilizate două nuanțe distincte pentru porțiunile arse reducător și pentru flecurile de culoare roșie (Foto. 5).

Ultima etapă a constat în impregnarea vasului cu soluție diluată de Aracet, aplicată prin pensulare. Prin aceasta a fost conferit un aspect uniform, a fost protejată integrarea cromatică și s-a realizat o consolidare suplimentară a pasteii ceramice. Impregnarea cu soluție diluată de poliacetat de vinil prezintă o serie de avantaje față de
