HANUL STAVROPOLEOS

(1724–1860)

Lucrările pentru construirea unui punct de transformare a energiei electrice, inițiate de către Banca Națională a României în luna octombrie 1998, au dus la dezvelirea unor substructii în mijlocul străzii Stavropoleos, în imediata vecinătate a bisericii cu același nume. Practicarea unui sondaj arheologic a permis investigarea unor tronsoane de ziduri de cărămidă ce au aparținut hanului Stavropoleos.

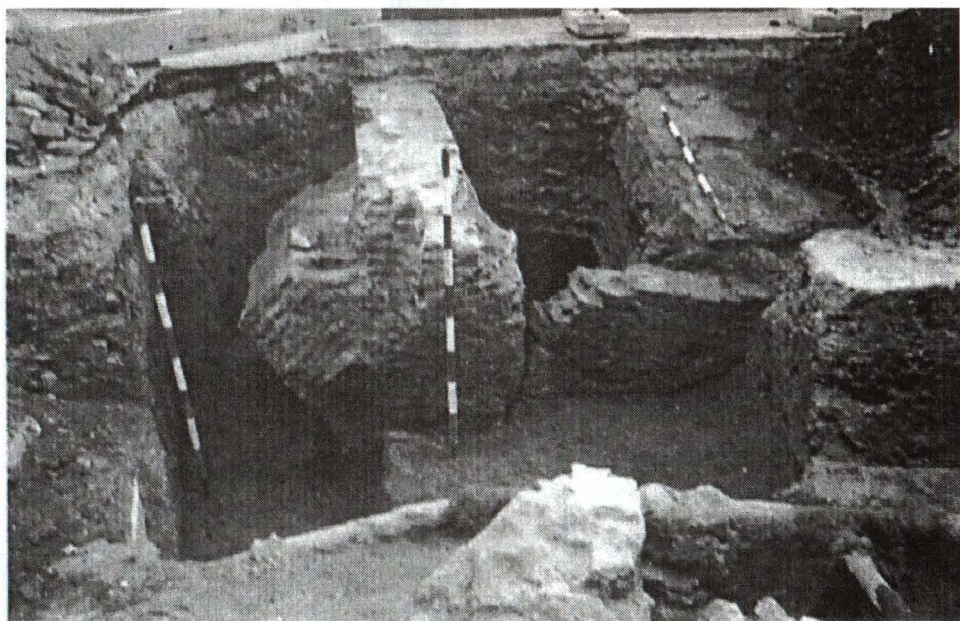
15. Camerele (2), (3) și (5):

- a. pragul spre camera (2) și detaliu cu nișă pentru treptele scăării de lemn,
pe peretele de est al camerei (2);
b. arcul de boltă din camera (3) și zidul adosat din camera (5).

Încăperea (2) a fost dezvelită foarte puțin. Se pot presupune însă, în funcție de elementele de plan vizibile, dimensiuni interioare de 5,32 m/3,00 m. Ipoteza boltirii în leagăn poate fi deja enunțată, datorită dezvelirii unui fragment dintr-un arc (de boltă?) vizibil în fragmentul de zidărie aparținând fie unui zid care o limita înspre Est, fie unui arc dublou.

Între încăperea (2) și încăperea (3), deocamdată, nu se pot recunoaște în teren elemente suficiente pentru clarificarea aspectului planimetric. Ceea ce se poate presupune cu oarecare siguranță este prezența unui gol de acces realizat în zidul longitudinal (direcția Est-Vest), față de care se adosează zidurile ambientului (4–5). Urmele unui arc (de boltă?) au fost parțial surprinse în fragmentul de zid, dezvelit pe o lungime de ~ 2,60 m (până la bordura trotuarului din fața bisericii), care fie că delimitează încăperea (3) de ambientul (5), fie constituie mărturia unui arc dublou.

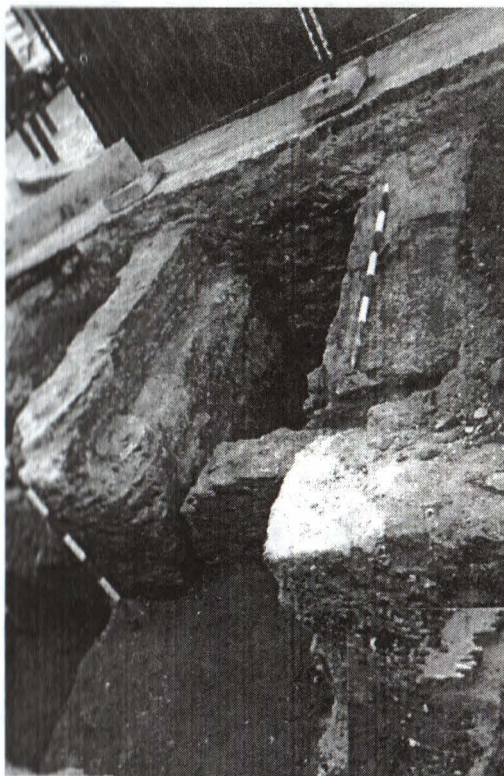
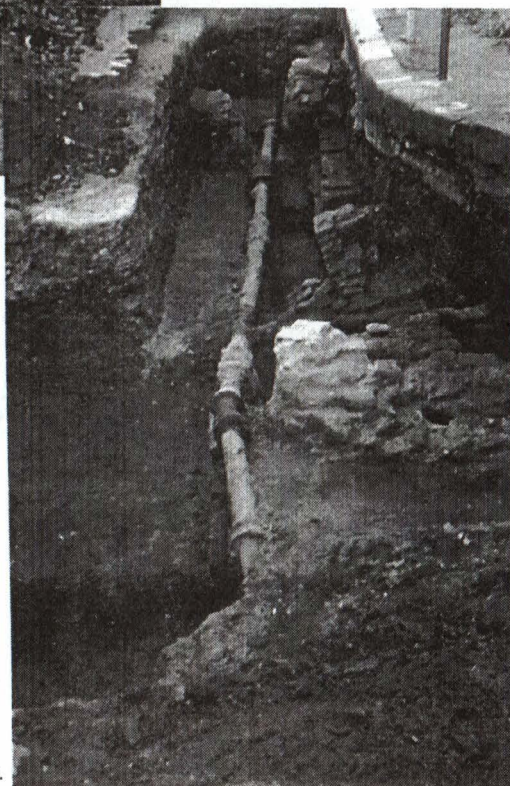
16. Încăperile (4): b; (5): a.

Caracteristicile ambientului (4–5), atât cât se pot deocamdată înregistra, nu permit concluzii ferme în ceea ce privește succesiunea corectă a fazelor constructive. În zidul vestic, relativ paralel cu trotuarul vestic al străzii Poștei, se pot observa: un mic fragment din pornirea unui arc de boltă (lărgime maximă – ~ 0,85 m) la baza căruia se află un lăcaș pentru un tirant. Un alt asemenea lăcaș, situat la același nivel, se află la cca. 5 m distanță, înspre Sud. Grosimea acestui zid nu poate fi încă stabilită, deoarece el pătrunde parțial sub trotuarul dinspre Muzeul Național de Istorie a României. Urmele unui zid perpendicular pe cel descris anterior se află la cca. 4,80 m distanță față de traseul zidului sudic al ambientului (1–3).
