O MARE LOCUINȚĂ FEUDALĂ DESCOPERITĂ PRIN SĂPĂTURI ARHEOLOGICE ÎN BUCUREȘTI

În 1960—1961, au fost continuate săpăturile începute în vara anului 1959 lângă Podul Mihai Vodă în vederea unei construcții noi, pe un teren situat între Splaiul Independenței, Str. Mihai Vodă nr. 17 și Sfatul Popular al regiunii București. Săpăturile executate în 1959 de Sfatul popular al orașului București pînă la o adîncime de 2,60 m pe o suprafață întinsă, au scos la iveală, la o mică distanță de traseul Splaiului Independenței, mai multe ziduri vechi, care au fost distruse, prin excavație, dar ale căror extremități s-au găsit prinse în malul de est a gropii deschise pentru aceste lucrări (fig. 1,1). De asemenea, s-a descoperit atunci un puț cu ghizduri de lemn și o palisadă din trei rînduri de piloți de stejar, care au întărit în trecut malul drept al Dîmboviței, descoperiri publicate în raportul arheologic pe anul 1959¹.

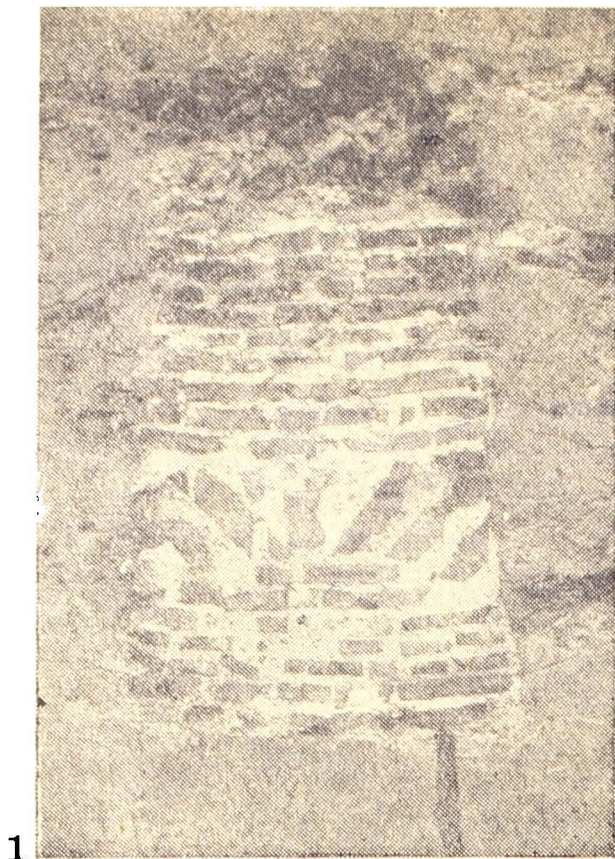
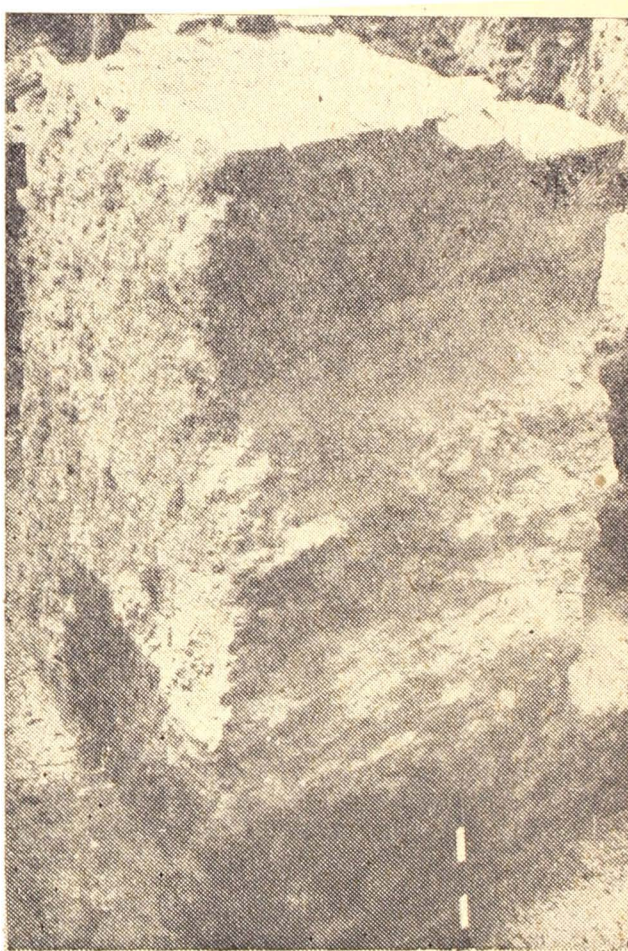
Fig. 1. Construcția feudală de lângă Podul Mihai Vodă, 1 — zidul 27 cu arc de descărcare în temelia sa, precum a fost vizibil în profilul peretelui de est al șanțului deschis în partea de vest a terenului ; 2 — stîlp de zidărie cuprins în zidul 38 ; 3 — zidul 18 avînd un locaș pentru grindă de lemn ; 4 — alt stîlp de zidărie al zidului 38.

a avut deschise în zidul 38 treceri amenajate între 2 stâlpi înalți de zidărie (fig. 1/2 și 4 și fig. 2).

duse longitudinal în locașuri, care au fost găsite umplute cu rămășițe de lemnărie putredă și cuprinzînd uneori cuie sau piroane (fig. 1/3 și 5/2).

Fig. 1 La construction féodale découverte près du pont Mihai Vodă, 1, mur 27, avec arc de décharge dans son fondement, tel qu'il apparaît sur le profil de la paroi est de la tranchée creusée dans la partie ouest du terrain ; 2, pilier de maçonnerie compris dans le mur 38 ; 3, mur 18, avec espace correspondant à une poutre en bois incorporée dans la maçonnerie lors de la construction ; 4, autre pilier de maçonnerie du mur 38.

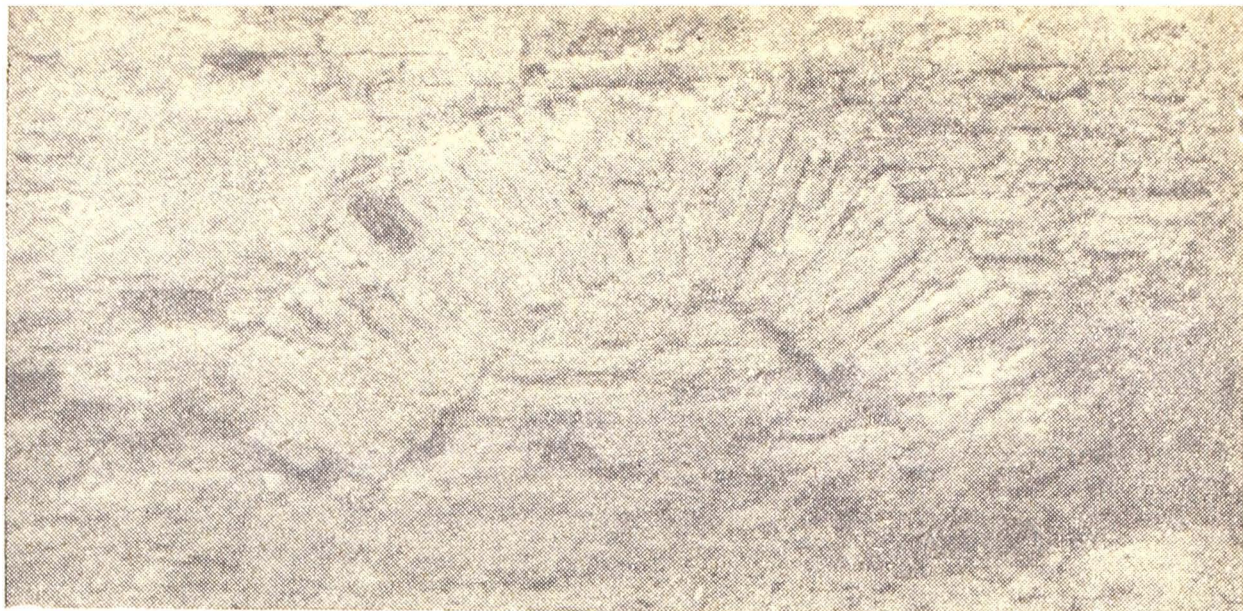
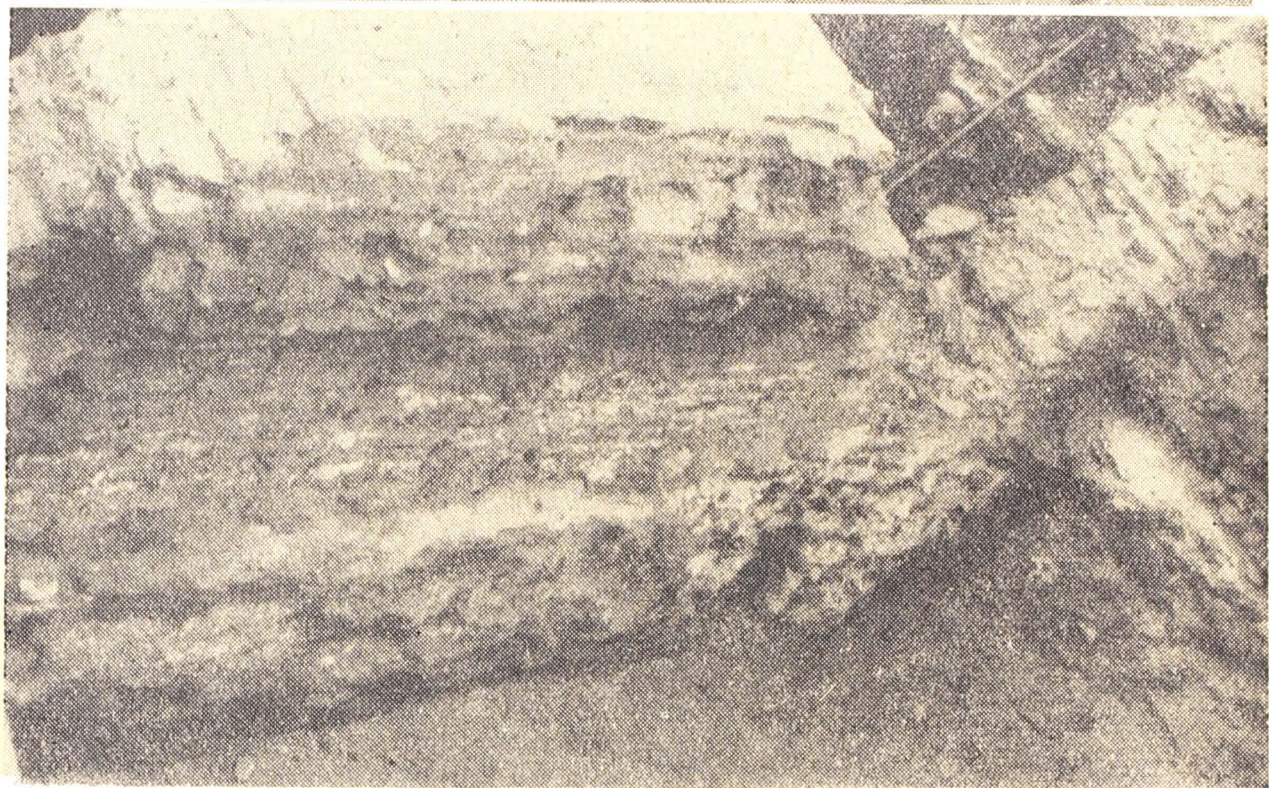
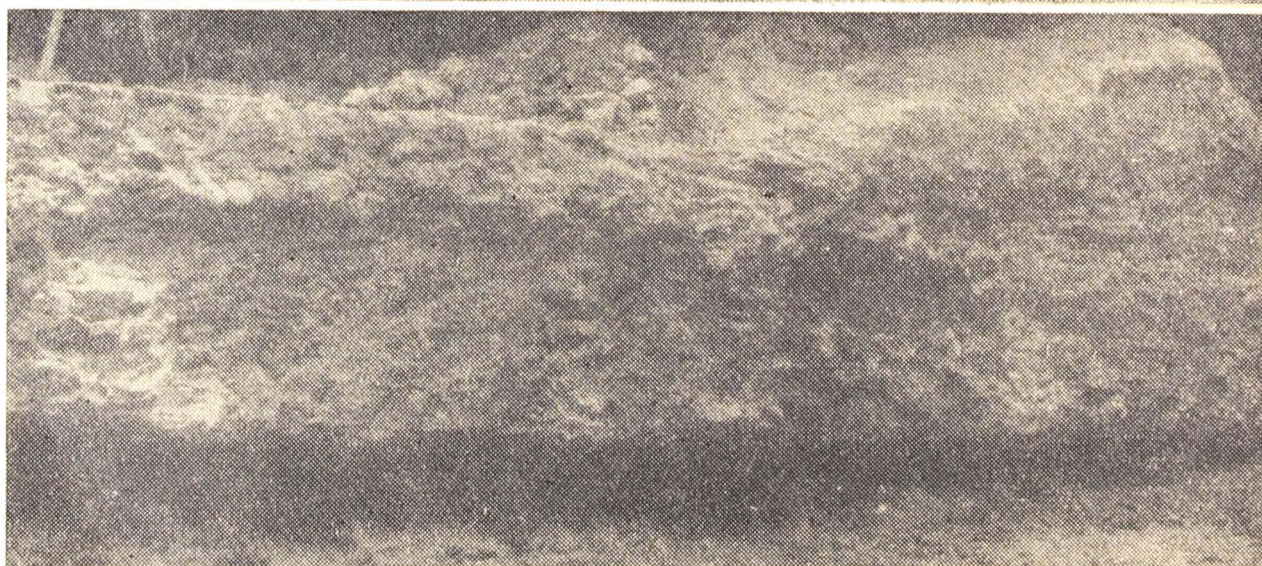
Fig. 7. Săpăturile de la Podul Mihai Vodă, 1 — arcul nr. 3 al zidului 21; 2 — zidul 34 avînd în temelie un puternic mortar hidraulic; se văd peste temelie urmele unei pardoseli de mortar. 3 — Temelia zidului 22 îmbrăcată în tencuială rezistentă de mortar hidraulic și avînd dedesubt piloți de stejar.

Fig. 7 Fouilles pratiquées près du pont Mihai Vodă. 1, arc n° 3 du mur 21; 2, mur 34, ayant du mortier extrêmement résistant dans son fondement et, au-dessus, traces d'un plancher en mortier; 3, fondement du mur 22, recouvert d'une couche très résistante de mortier hydraulique et surmontant des pilots en chêne.

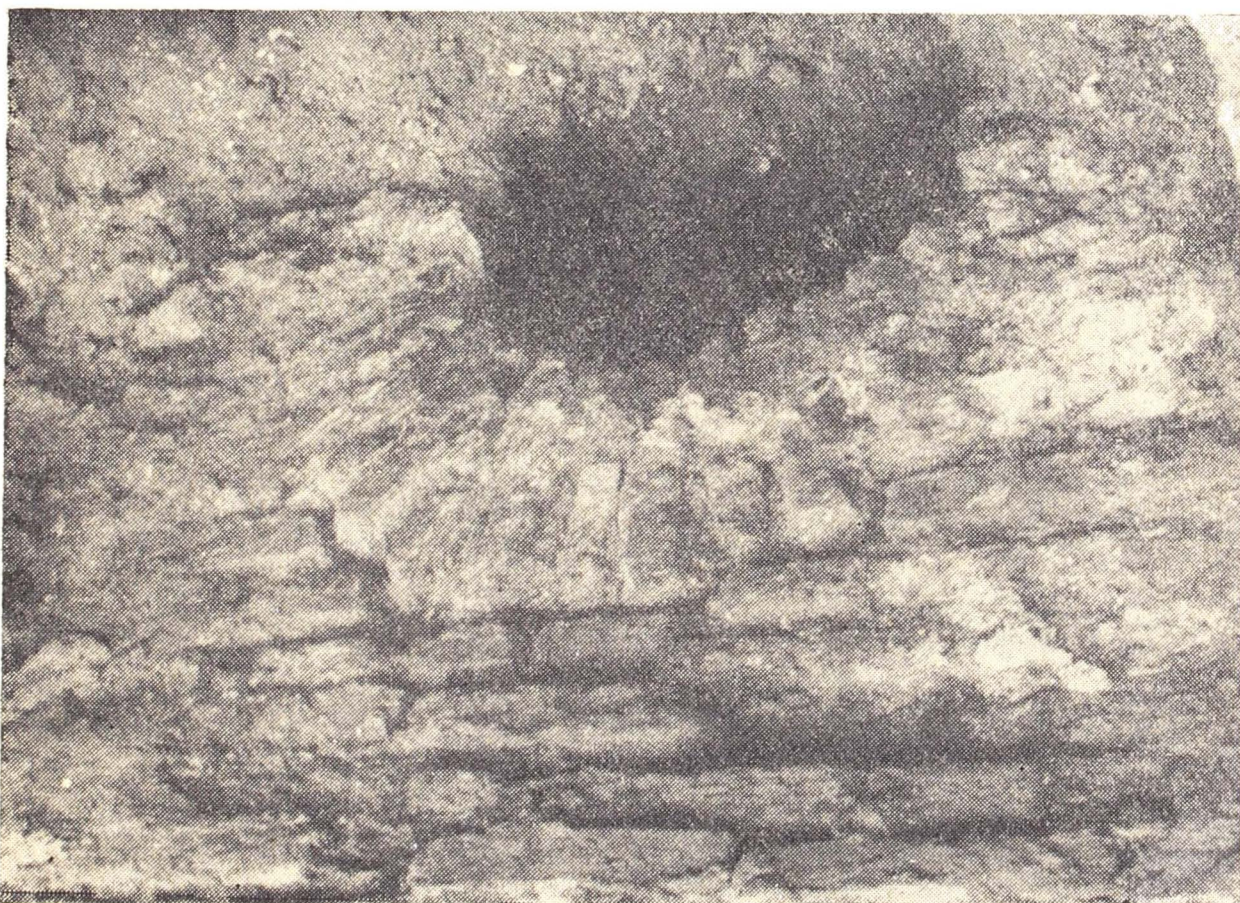
Fig. 8. Săpăturile de la Podul Mihai Vodă, 1 — extremitatea bolții cu un arc dublu la împreunarea zidurilor 12 și 14 în camera 13; 2 — canal de scurgere boltit, construit din cărămizi cu arc la intrare, situat la temelia zidului 1.

Fig. 8 Fouilles pratiquées près du pont Mihai Vodă. 1, extrémité de la voûte, avec arc duobleau, au point de jonction des murs 12 et 14, dans la chambre 13; 2, canal d'écoulement en brique, avec voûte et orifice à arc, au fondement du mur 1.
