ORGANIZAREA DEPOZITULUI CENTRAL DE PĂSTRARE A BUNURILOR CULTURALE DEȚINUTE DE UNITĂȚILE DE CULT DIN JUDEȚUL VRANCEA

LILIȘOR IVANCIA

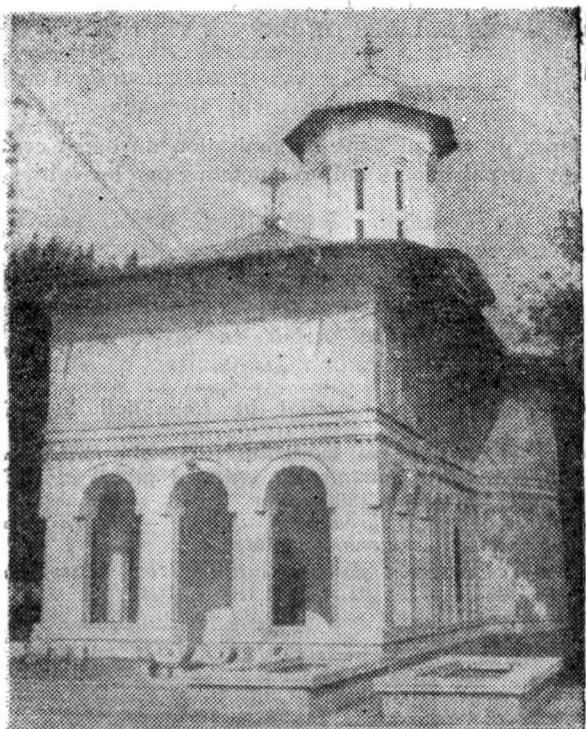
FIG. 1 — Monumentul „Nașterea Sfintului Ioan Botezătorul”.
FIG. 2 — Pisania săpată în piatră.

Cu sprijinul organelor locale s-a hotărât ca monumentul „Nașterea Sfântului Ioan Botezătorul” din Piața Unirii Nr. 10 să fie transformat în depozit central de păstrare a bunurilor mobile deținute în unitățile de cult (foto 1).

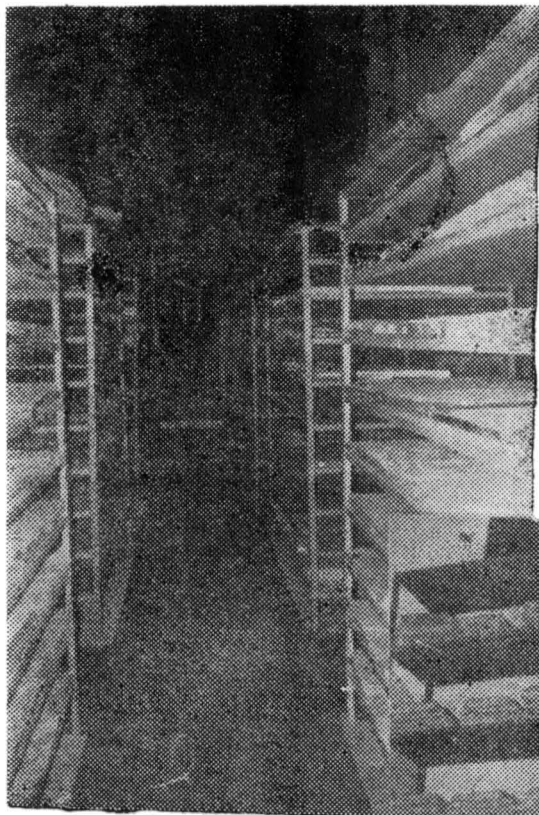
FIG. 3 — Rafturi pentru icoane, imagine pe culoarul principal.

S-au luat dimensiunile maxime și minime ale obiectelor (cărți, icoane) și s-au confecționat 10 rafturi pentru depozitarea icoanelor avînd dimensiunile : 200 x 100 x 200 cm (H).

Fiecare raft este prevăzut cu 10 polițe distanțate la 20 cm una de alta. Rezultă deci, că suprafața destinată păstrării icoanelor este de 2 000 000 cm², deci, 200 mp (foto 3).

Montarea acestor rafturi s-a făcut astfel încît pentru căile de acces s-au prevăzut 105 cm atît pe culoarul principal (foto 3), cît și pe cele secundare, perpendiculare pe cel principal. Aceste rafturi au fost așezate în pronaos, naos și în altar, astfel, două dintre cele destinate depozitării icoanelor au fost montate în altar, iar pentru cărți patru din cele 20.

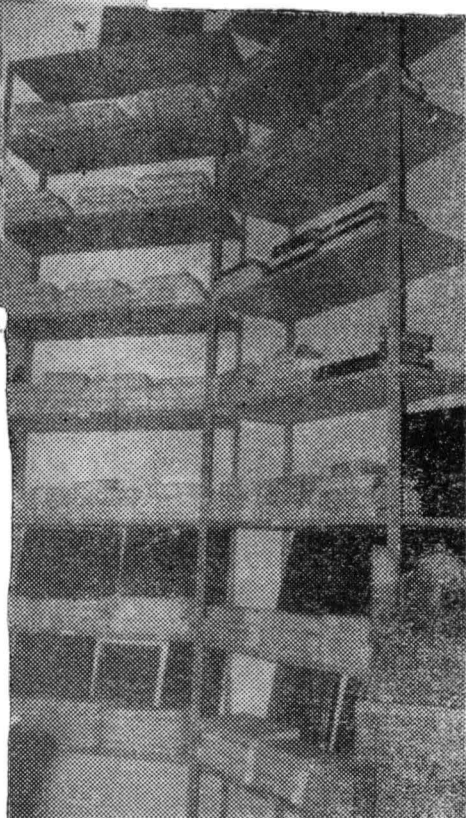
FIG. 4 — Rafturi pentru cărți și praznicare.

Pentru depozitarea cărților, s-au confecționat 18 rafturi cu dimensiunile : 123 x 45 x 400 cm (H), fiecare fiind prevăzut cu 7 polițe, distanțele la 53 cm. Alte 2 rafturi au dimensiunile de : 150 x 47 x 400 cm (H).

Din calcule, suprafața totală de depozitare a acestor 20 de rafturi cu 140 de polițe este de 86,68 mp (foto 4).

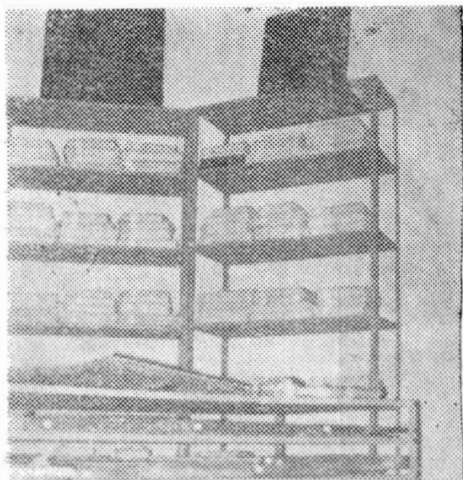
FIG. 5 — Rafturi pentru cărți și icoane, mod de depozitare, marcarea nr. de inventar pe cantul icoanelor, iar pe cărți pe foia de împachetat.

Toate obiectele primite au fost înregistrate în registre speciale primind un alt număr de inventar de custodie, care a fost marcat pe cantul obiectelor, cu ajutorul etichetelor, spre a fi mai ușor depistate (foto 3, 4, 5, 6).

După ce au fost predate obiectele au fost desprăfuite cu perii și aspirator, cărțile au fost învelite în foiță și etichetate cu Nr. inv. de custodie și așezate pe rafturi (foto 4, 5, 6).

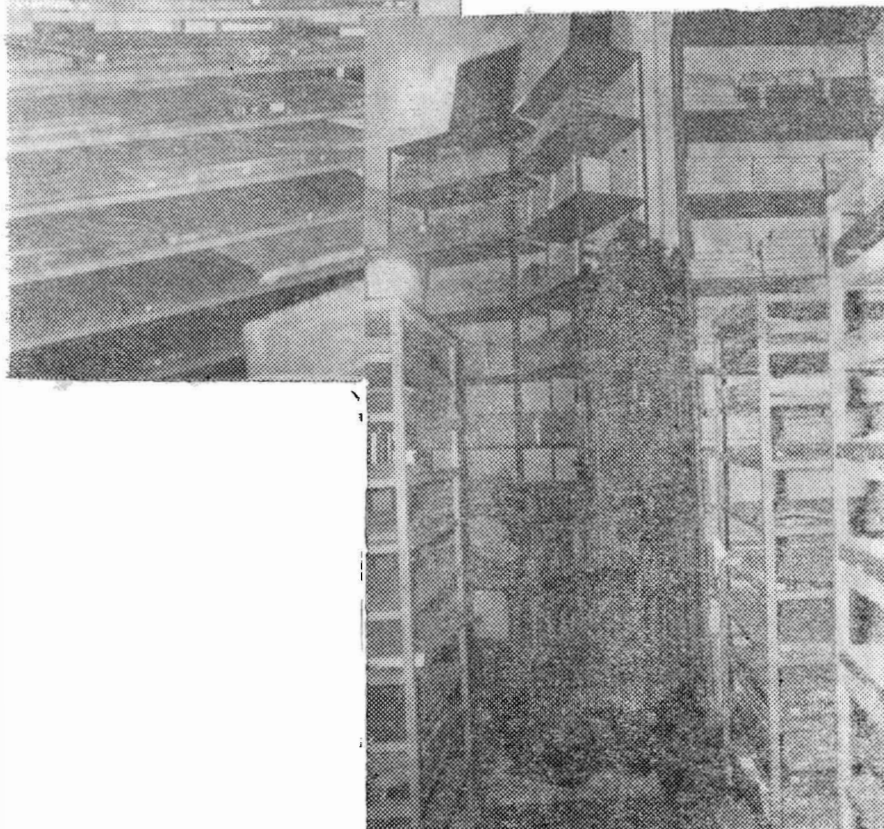
FIG. 6 — Mod de păstrare pentru cărți și icoane, culoar secundar.

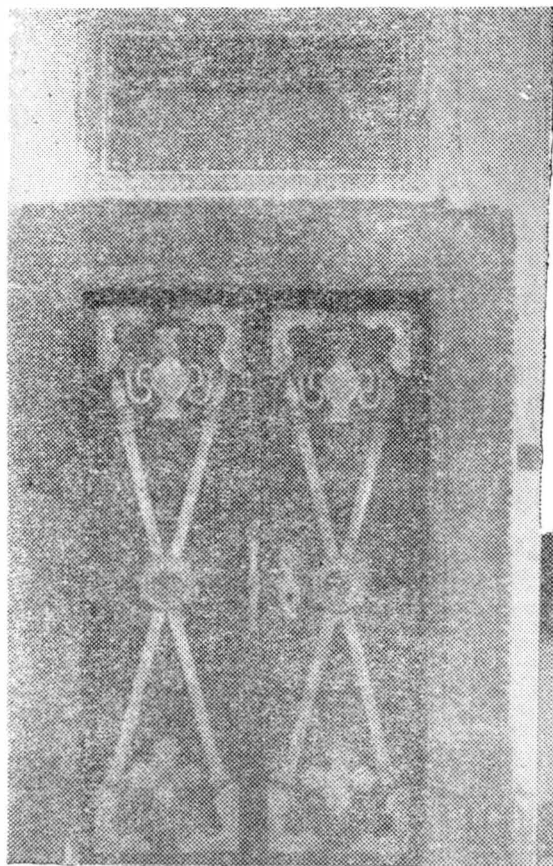
FIG. 7 — Imagine exterioră a ușii metalice originale,
de la intrarea în pronaos.

Securitatea acestor obiecte a fost asigurată prin gratii și sticlă armată la ferestre, ușă originală metalică (foto 7), prevăzută cu cheia originală și două lacăte, iar prin interior cu grilaj metalic închis de alt lacăt (foto 8).

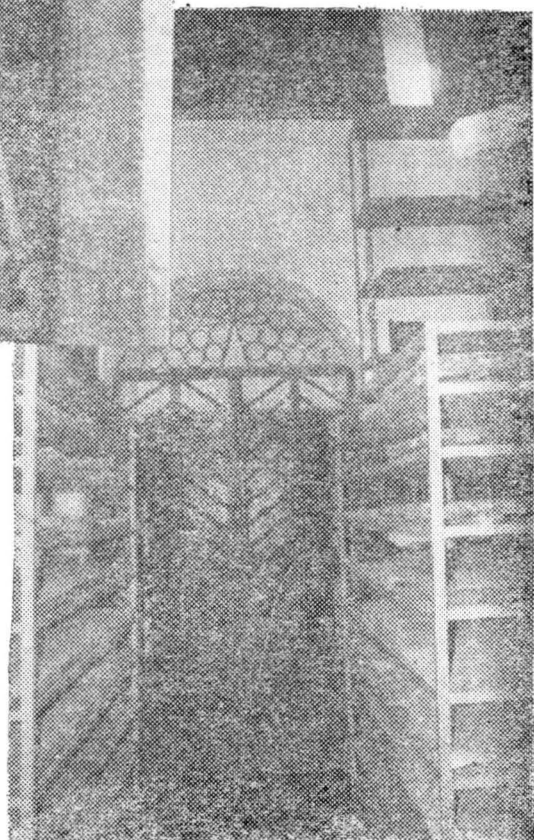
FIG. 8 — Imagine interioară a ușii și a grilajului metalic.

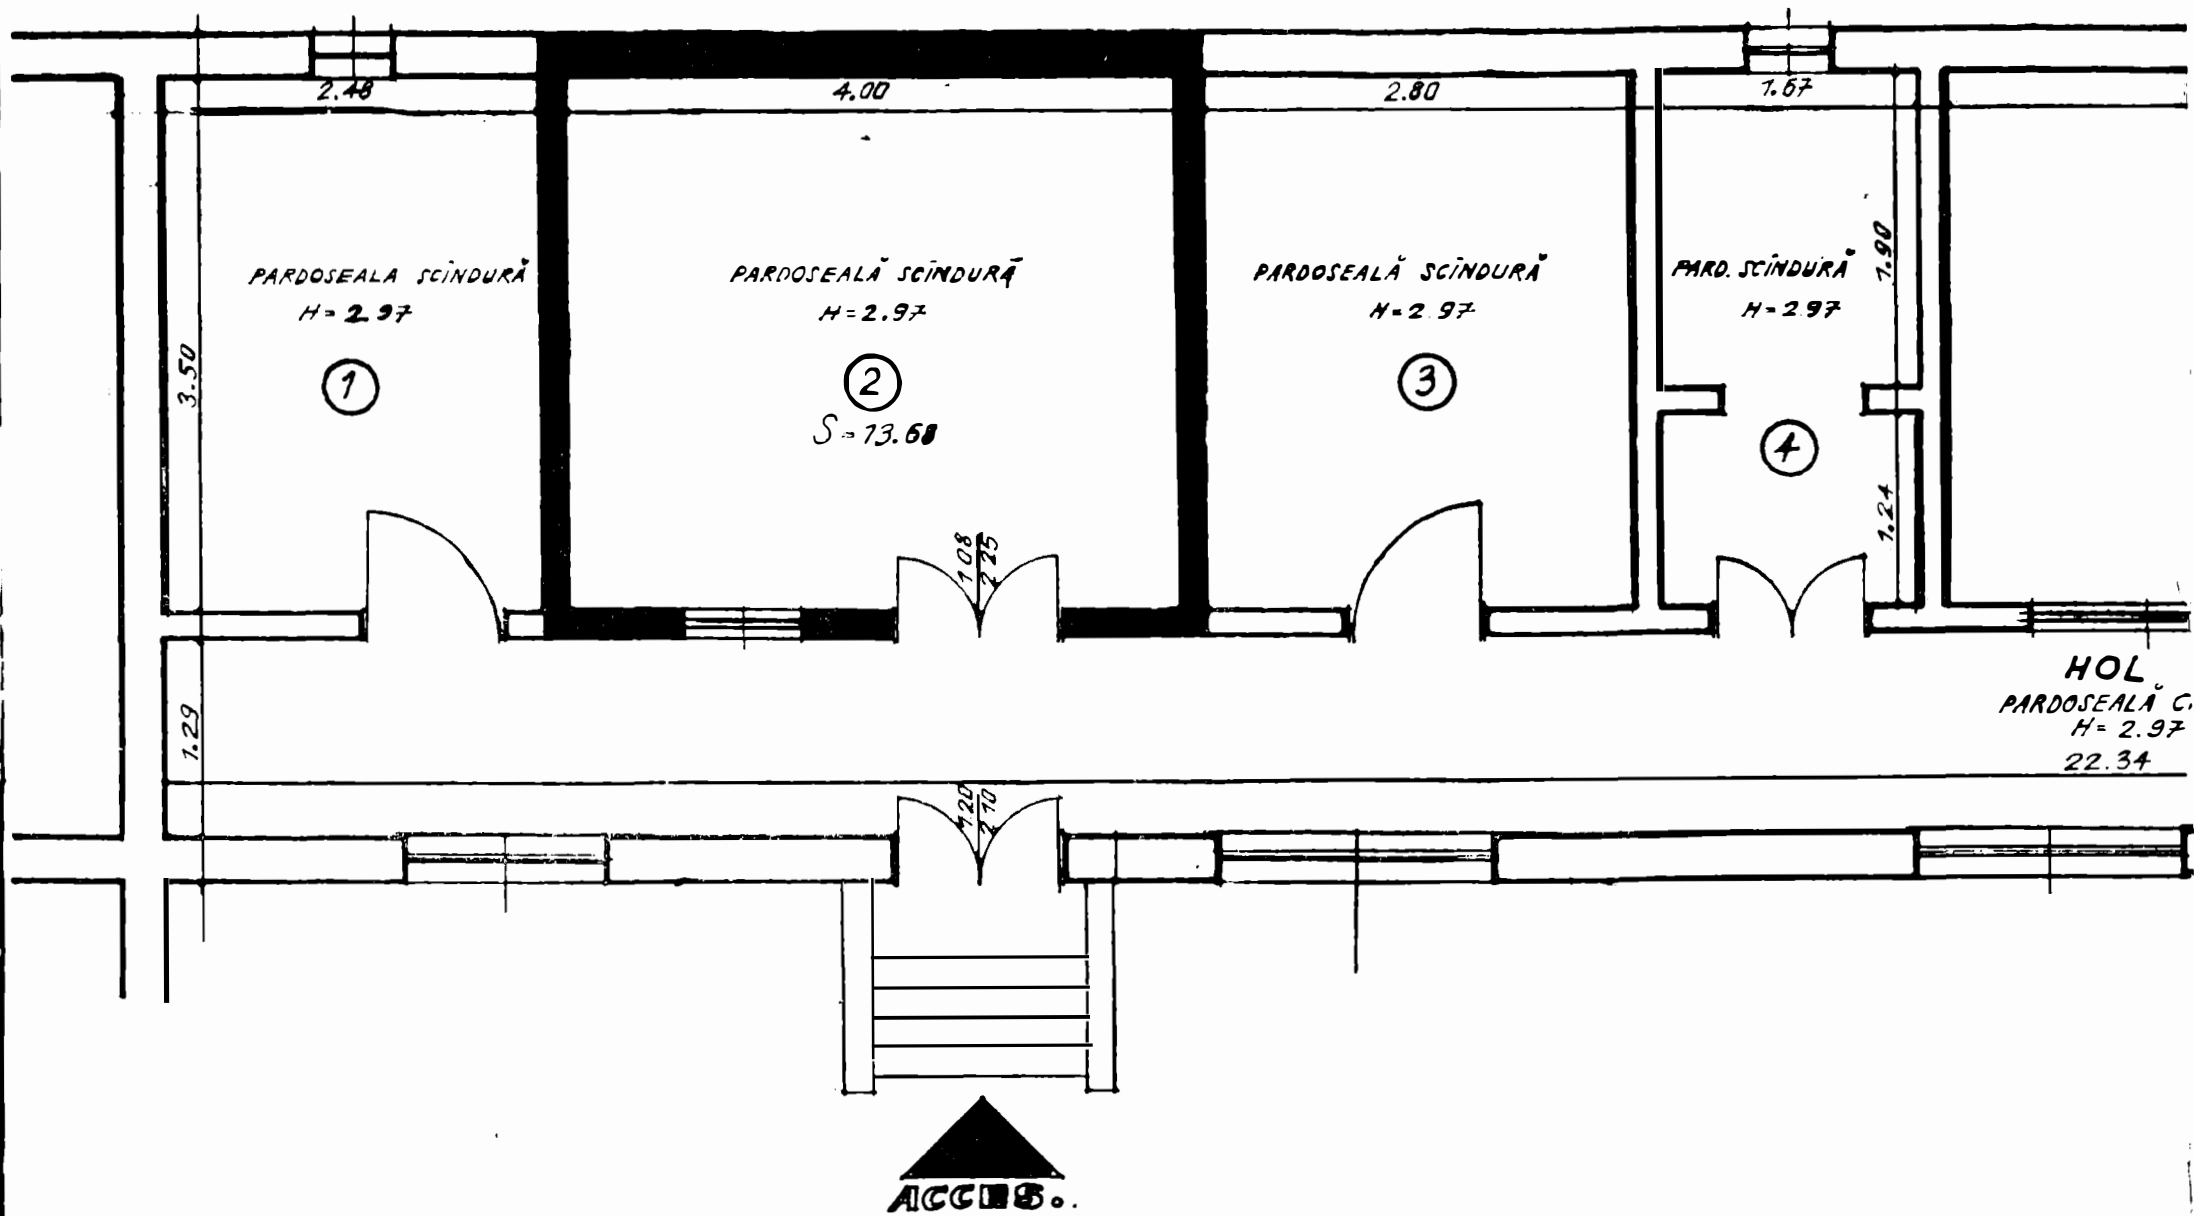
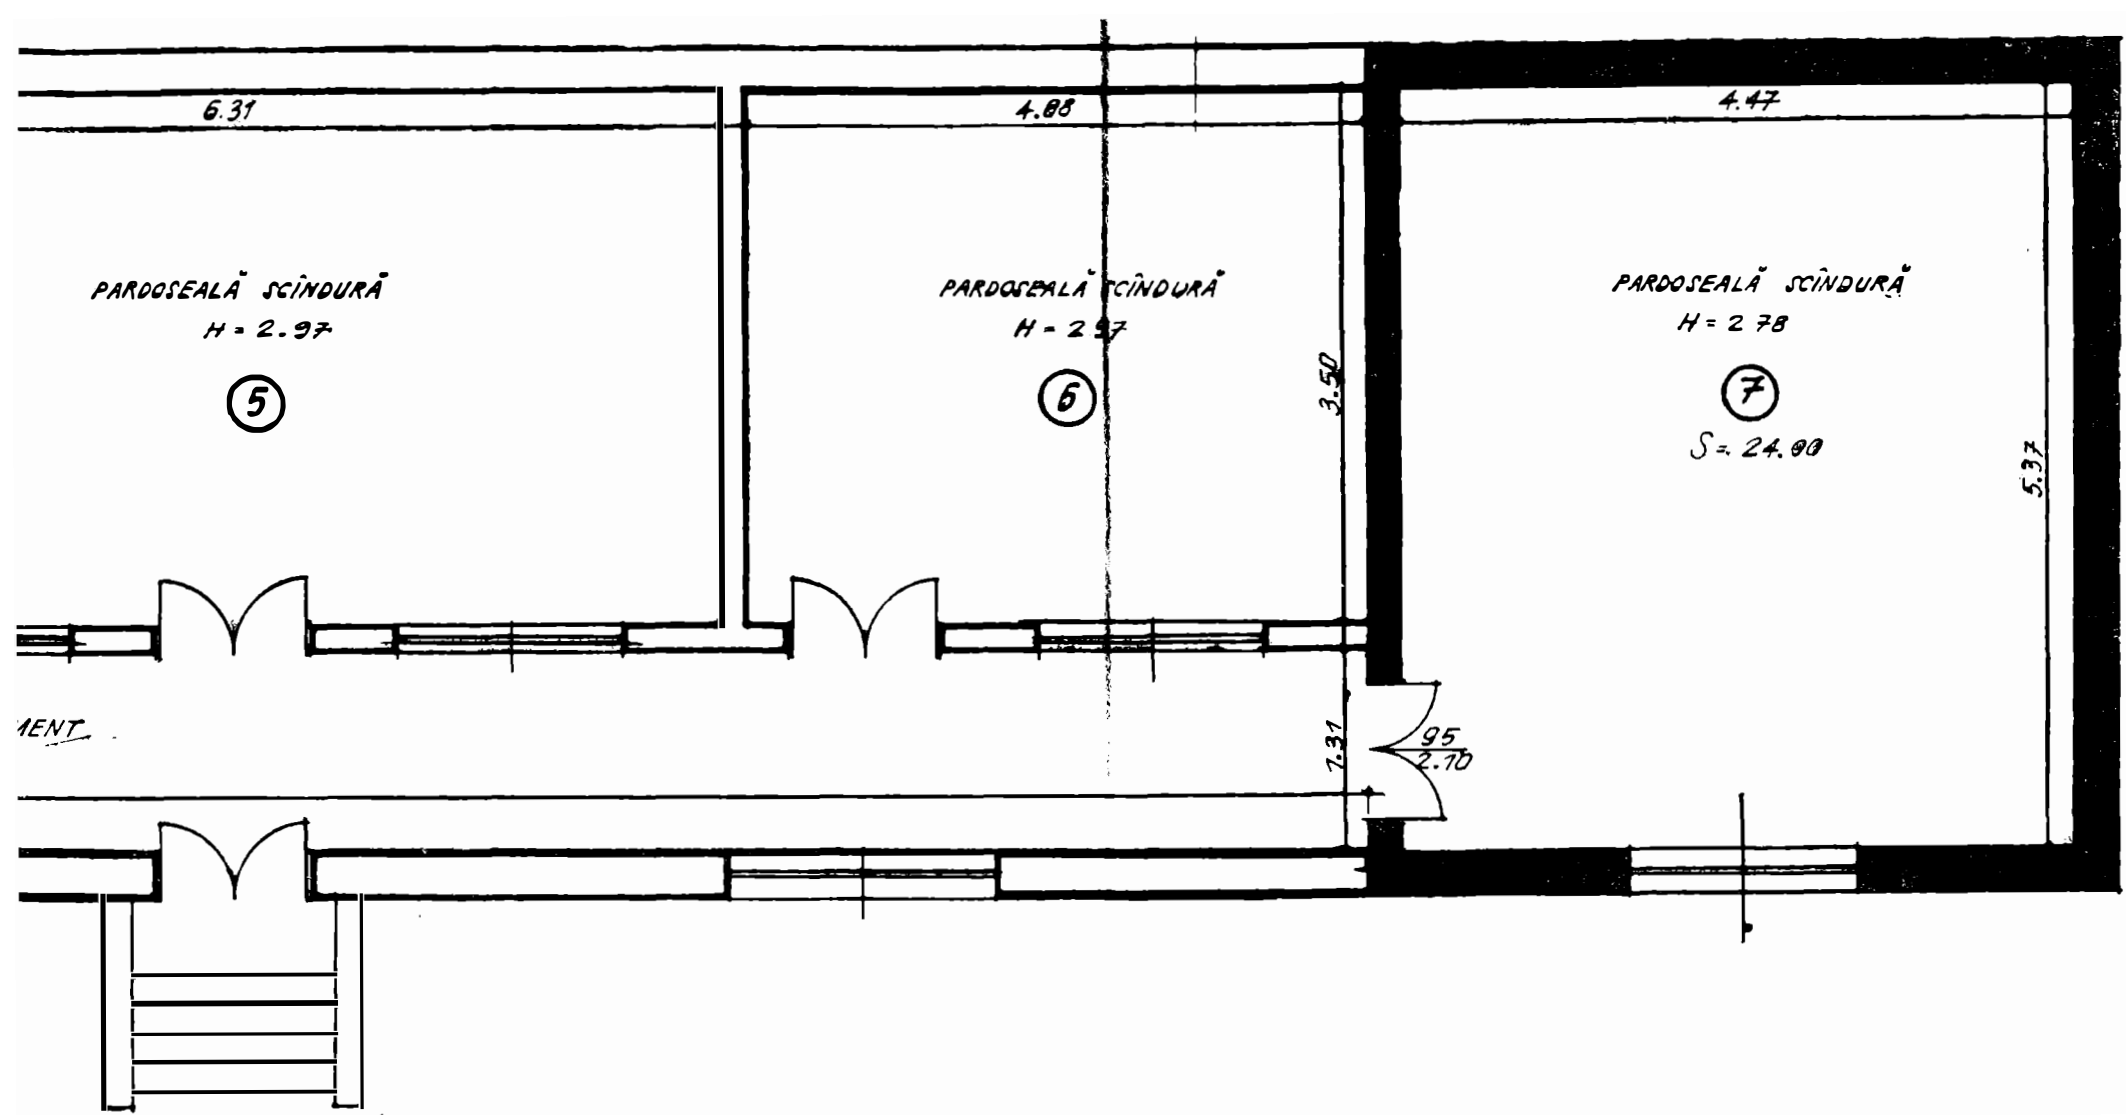
Planșa nr. 1 — Releveul depozitelor, încăperea 2 este actualul depozit de port-

plar, cea notată cu 7 — viitorul depozit.

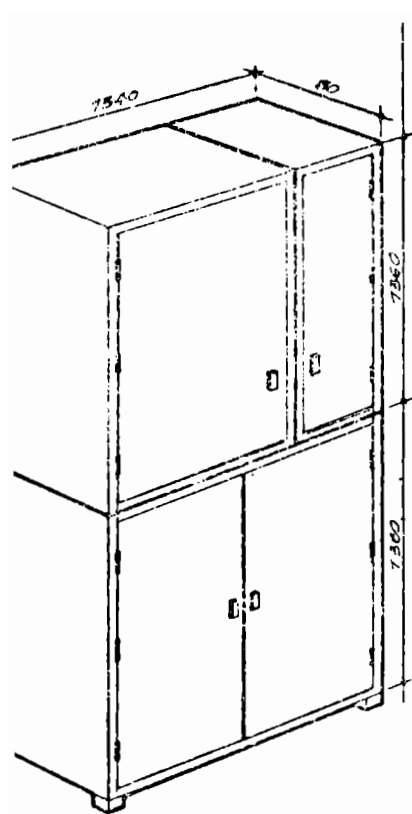
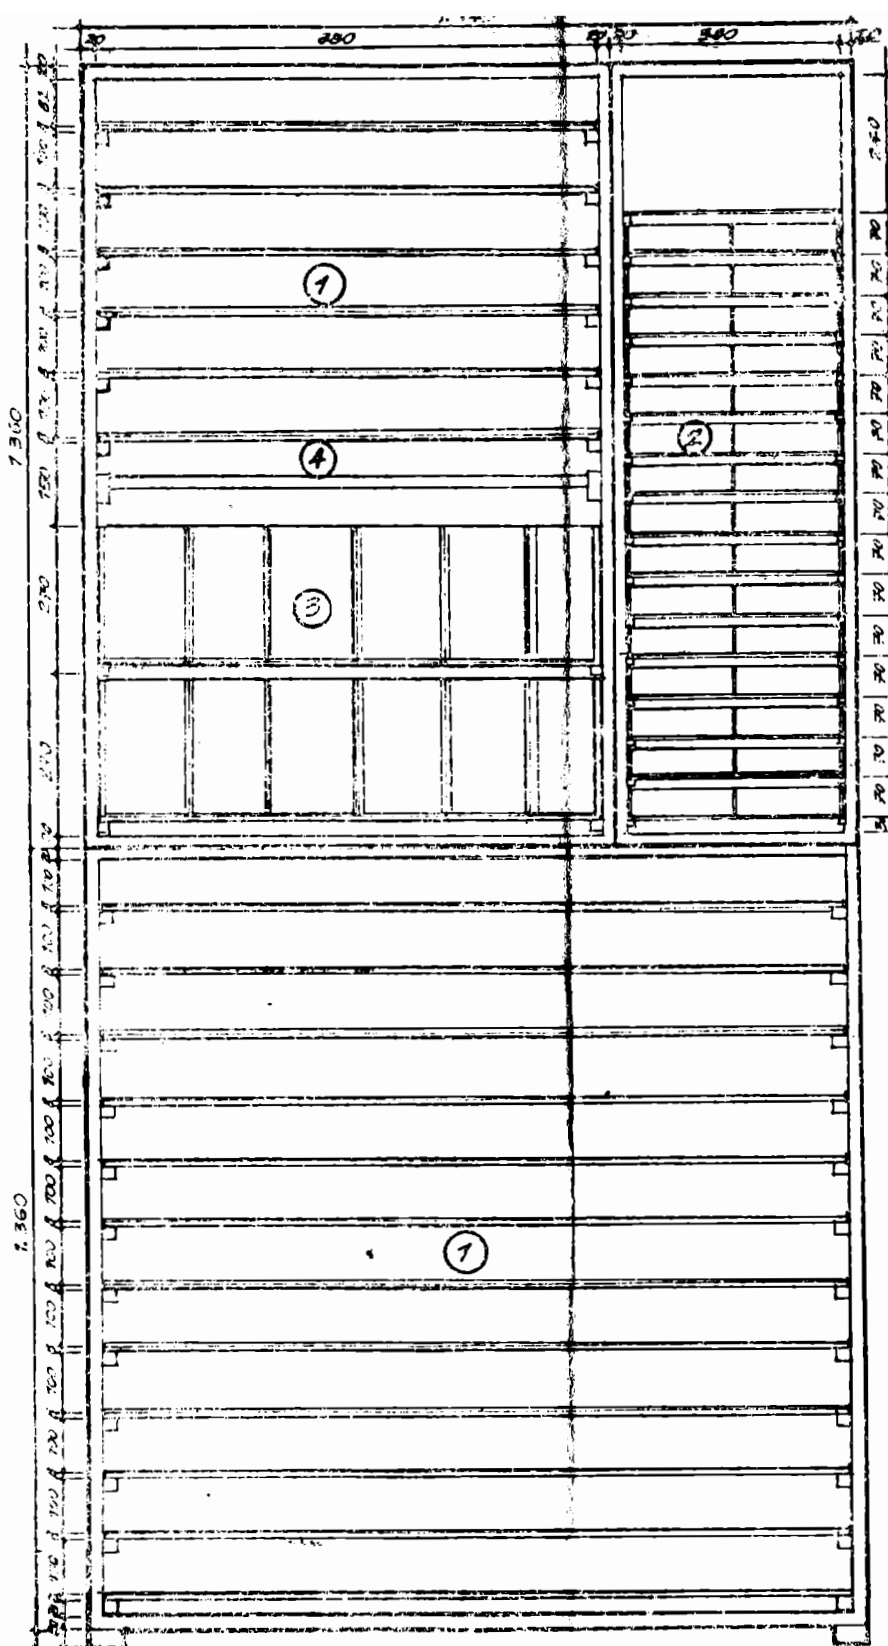
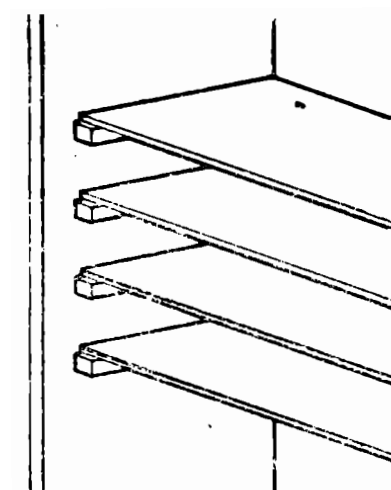
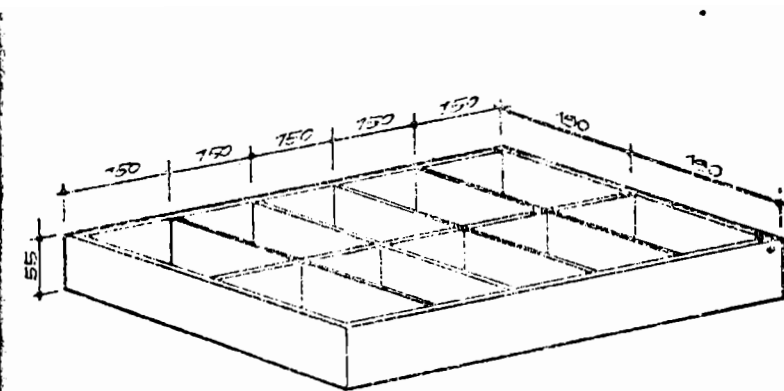
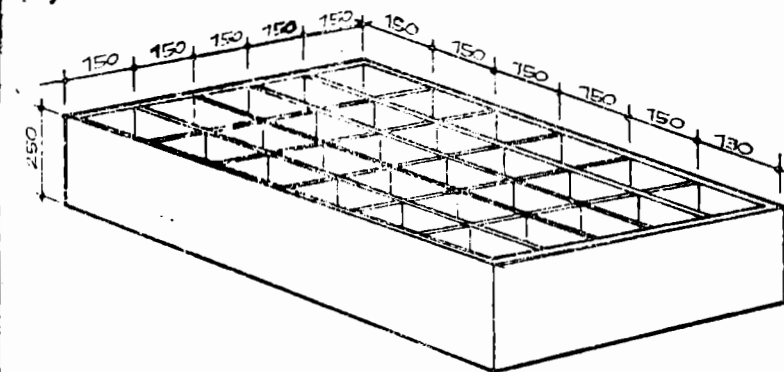
PERSPECTIVA ANSAMBLU
CORPURI DE DEPOZITARE

① DETALIU RAFT MOBIL PENTRU
ȚĂRI, DESAGI, GLUGI CIOBĂNEȘTI,
TRAIȘTE

SECȚIUNE TRANSVERSALA
ANSAMBLU CORPURI DEPOZITARE

② PERSPECTIVĂ SERTAR CASETAT
PENTRU DEȚE

Planșa nr. 6 — Schițele mobilierului destinat păstrării țărilor, glugilor ciobănești, traistelor, stofe, durmele, broboade. Sertarele casetate sînt prevăzute pentru depozitarea betelor, brîielor și chimirelor.

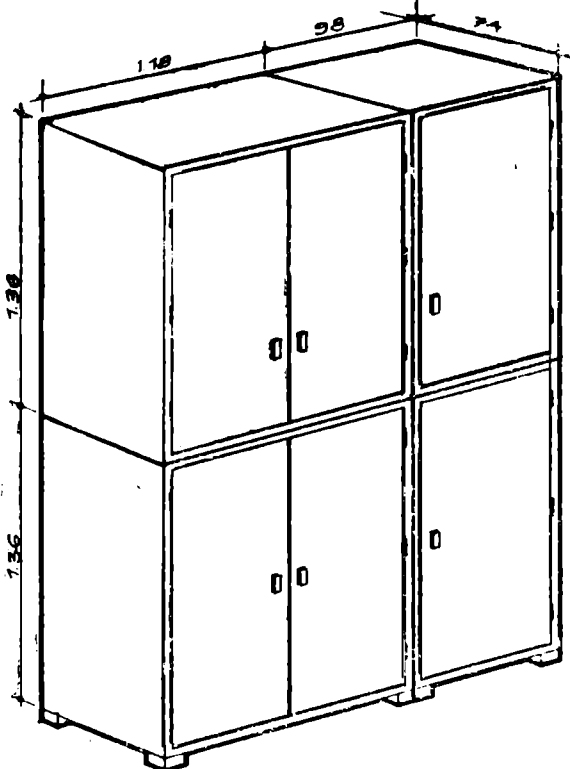
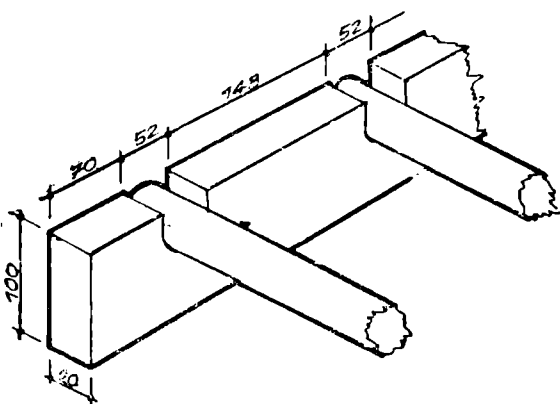
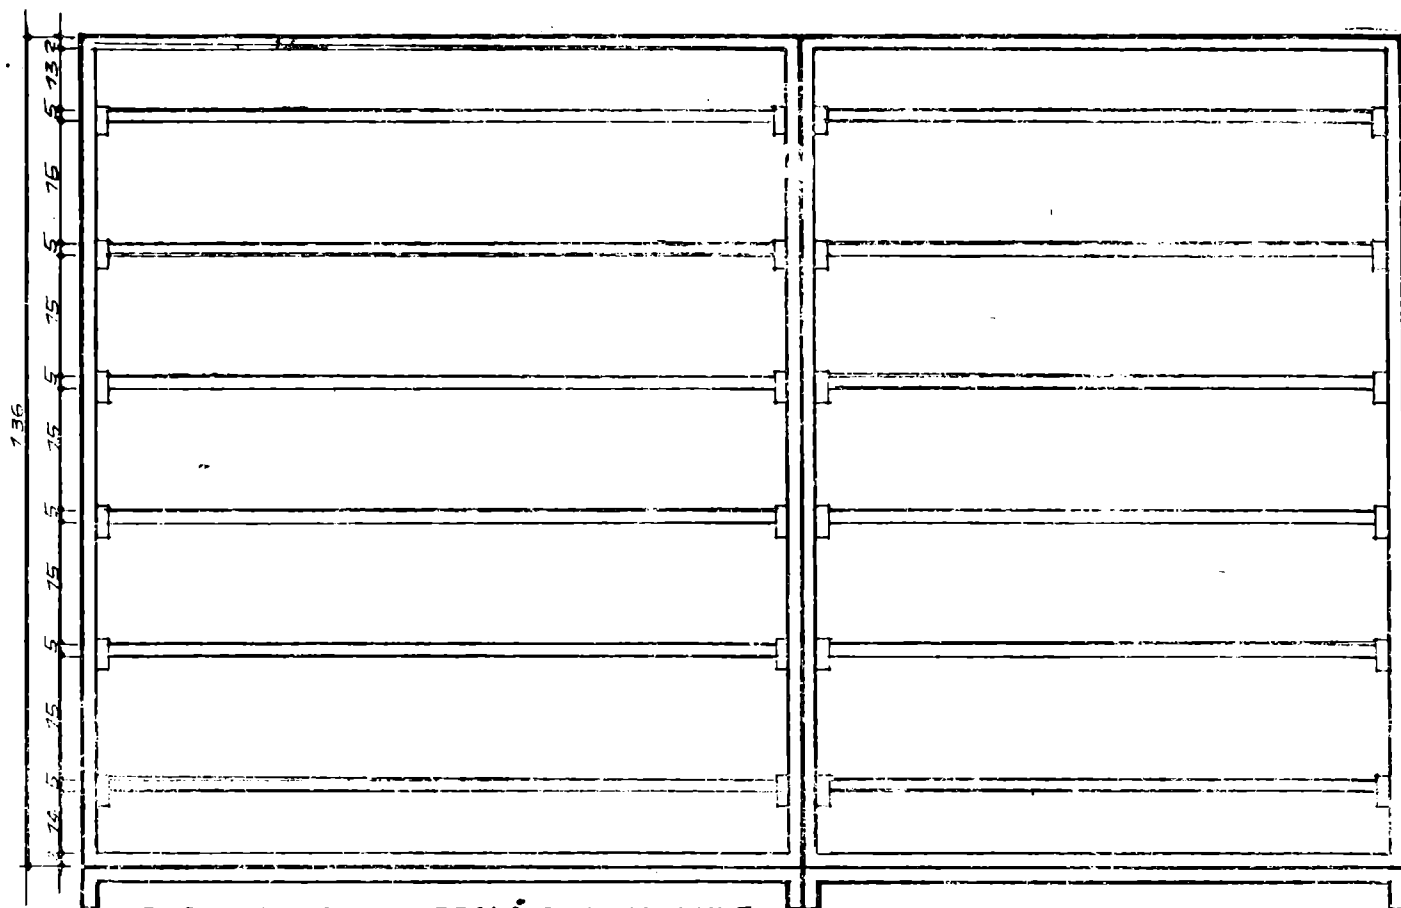
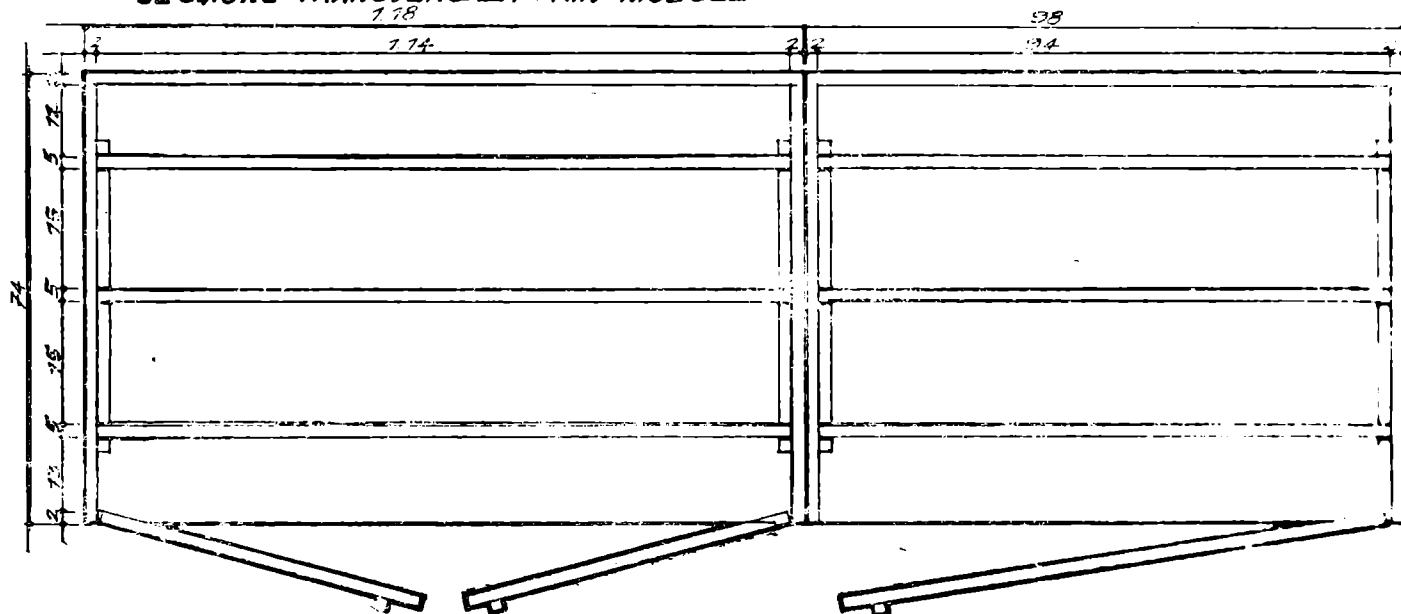
**PERSPECTIVĂ ANSAMBLURI
MODULE DE DEPOZITARE CĂRȚI.**

**DETALIU : AȘEZAREA
RULOURILOR PE SUPOȚI FICȘI**

SECȚIUNE TRANSVERSALĂ PRIN MODULE

PLAN MODULE

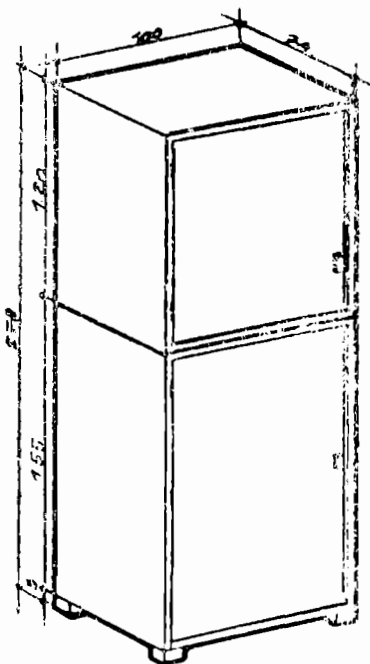
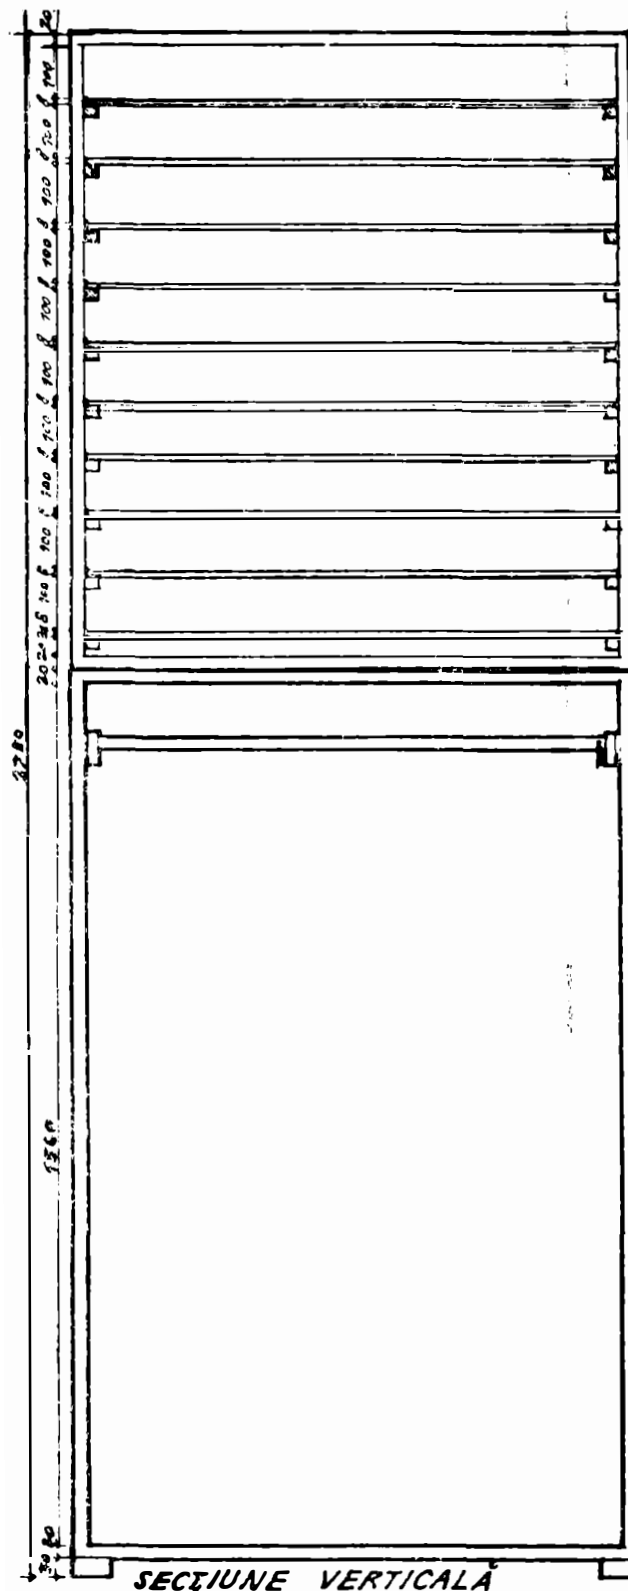
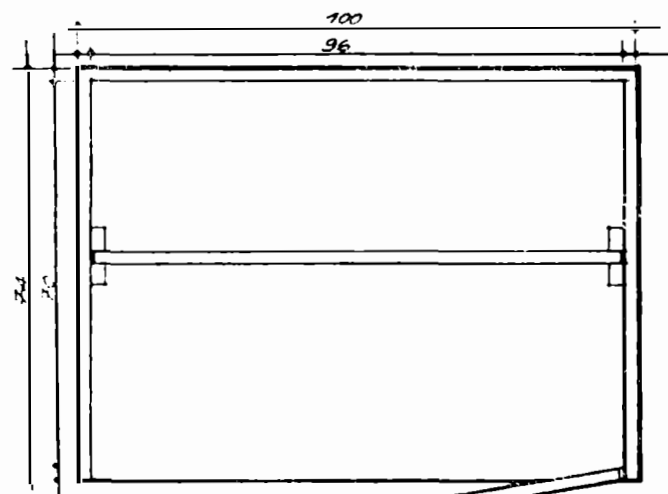
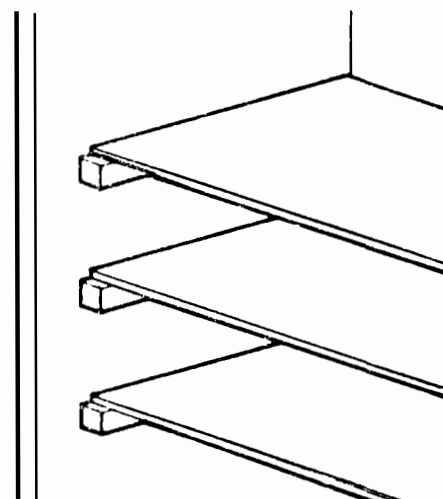
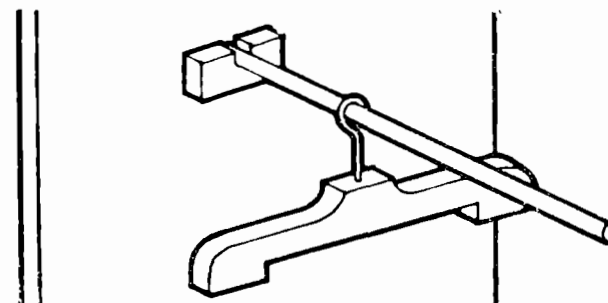
PERSPECTIVA MODULE PENTRU
DEPOZITAREA COJOACELOR
MICI ȘI REZERVA

SECȚIUNE VERTICALĂ

PLANUL MODULUI PENTRU
DEPOZITAREA COJOACELOR MICI.

DETALIU: INTERIOR
MODUL DE REZERVA

DETALIU: INTERIOR MODUL
PENTRU DEPOZITAREA COJOACELOR MICI.

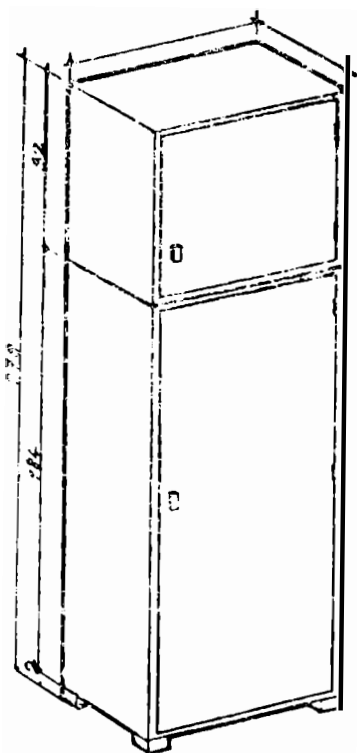
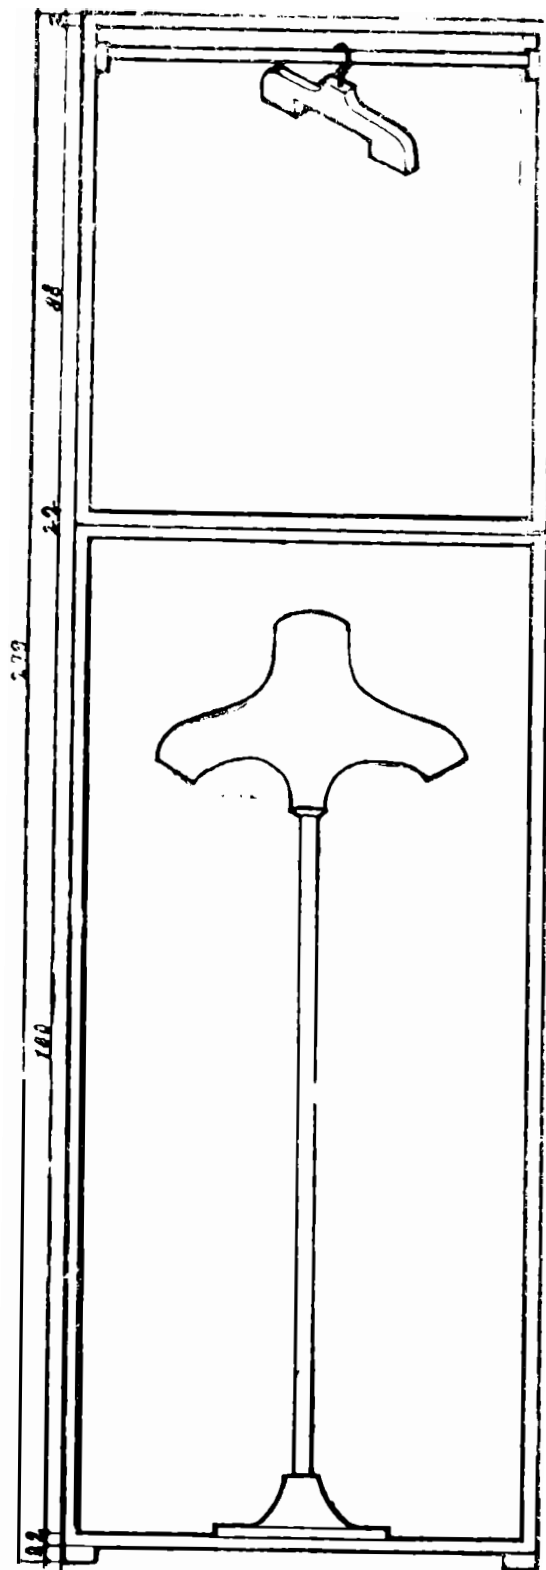
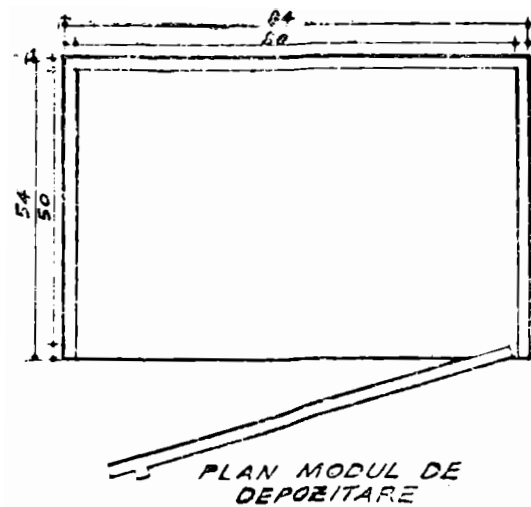
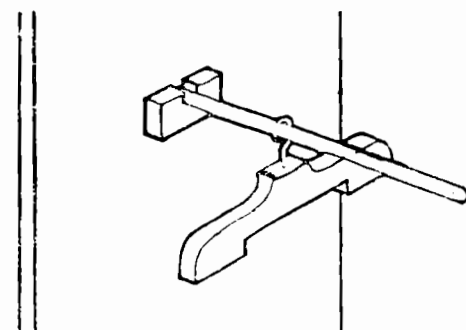
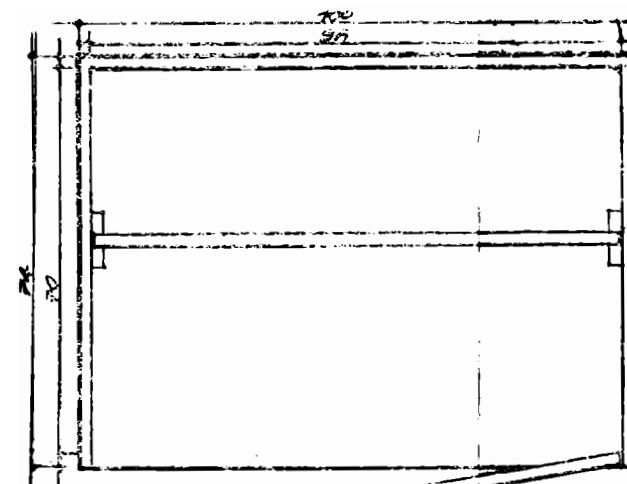
PERSPECTIVĂ MODULE DE
DEPOZITARE PIEPTARE
ȘI COJOC MARE

PLAN MODUL DE
DEPOZITARE

PERSPECTIVĂ INTERIOR MODUL
PENTRU DEPOZITAREA PIEPTARELOR

SECȚIUNE VERTICALĂ PRIN CELE
DOUĂ MODULE SUPRAPUSE

PLAN MODUL CU ÎMERAȘE
