## CERCETĂRI ARHEOLOGICE LA CASA PAROHIALĂ ROMANO-CATOLICĂ, SIBIU, 2006

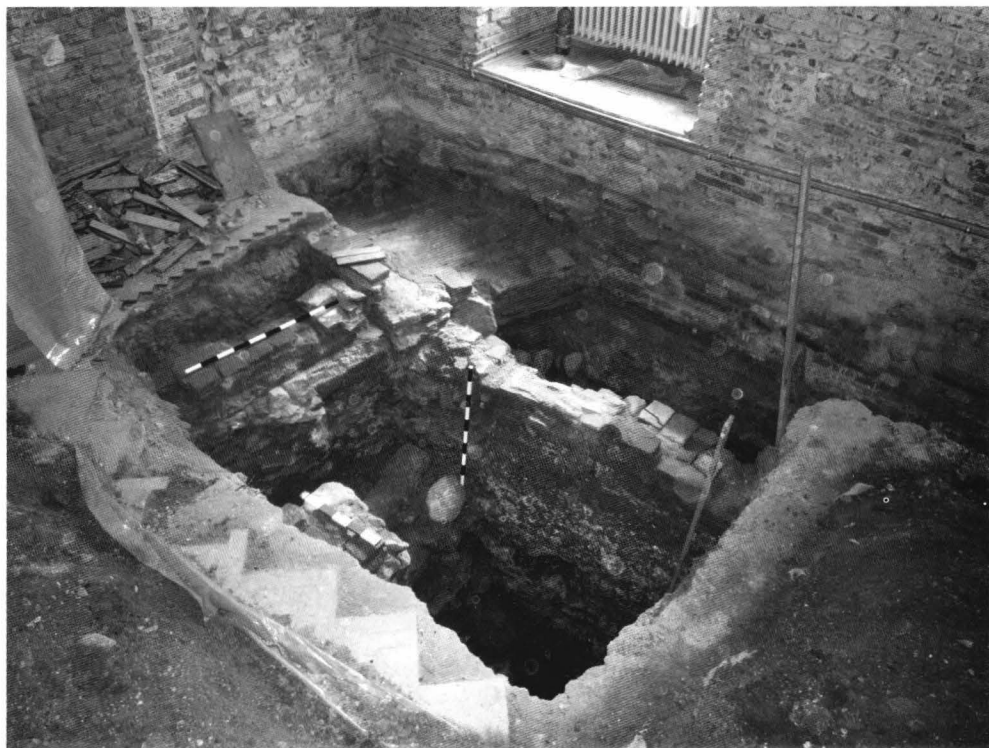
Fig. 3

Fig. 3. Imagine de ansamblu a S 1.

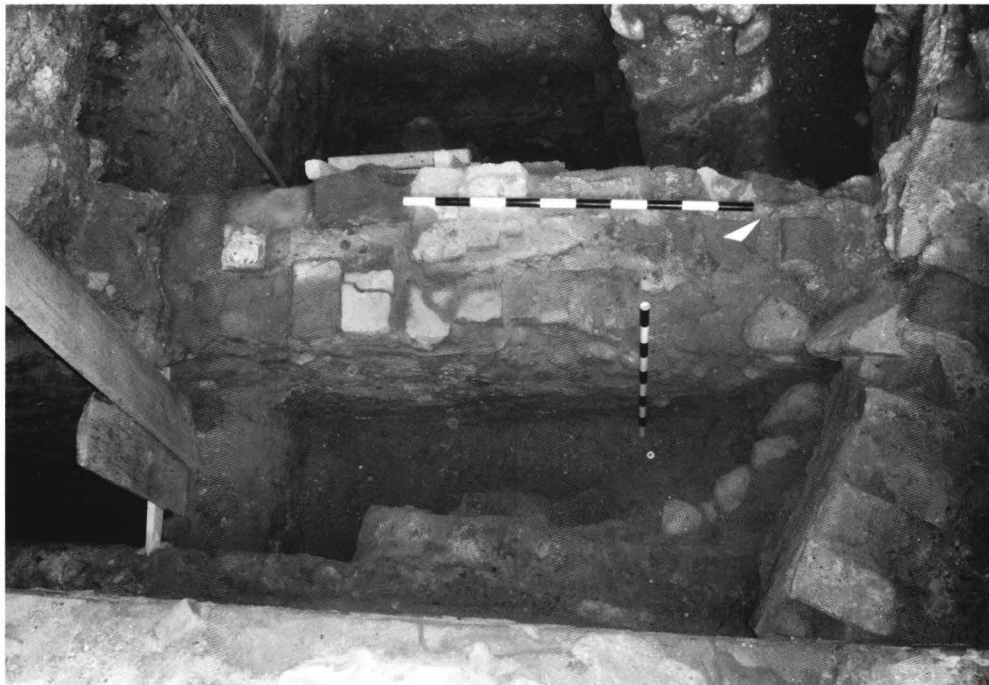
Fig. 4

Fig. 4. Imagine a zidului 1 în S 1.

La o mai atentă privire se poate observa faptul că zidul 1 în S 1 se întoarce pe direcţia N luând forma literei L<sup>15</sup> (fig. 18). Este interesant faptul că zidul 1 cu întoarcerea sa, zidul 1A are o deschidere mai mare de 90 de grade. Cele două ziduri sunt ţesute şi prezintă aceleaşi caracteristici de construcţie (fig. 6). Peste zidul 1A se mai poate observa, la – 0,30 m, şi o zidărie din cărămidă (dimensiunile fiind de  $30,5\text{--}31 \times 14,5\text{--}15,5 \times 4\text{--}4,5$  cm) care este o continuare, deşi un pic deviată, a laturii de SV a canalului (vezi mai jos). De asemenea zidul 1A prezintă o adăugare sau o reparaţie cu cărămidă (dimensiuni  $30 \times 15\text{--}15,5 \times 4\text{--}4,5$  cm) şi mortar.

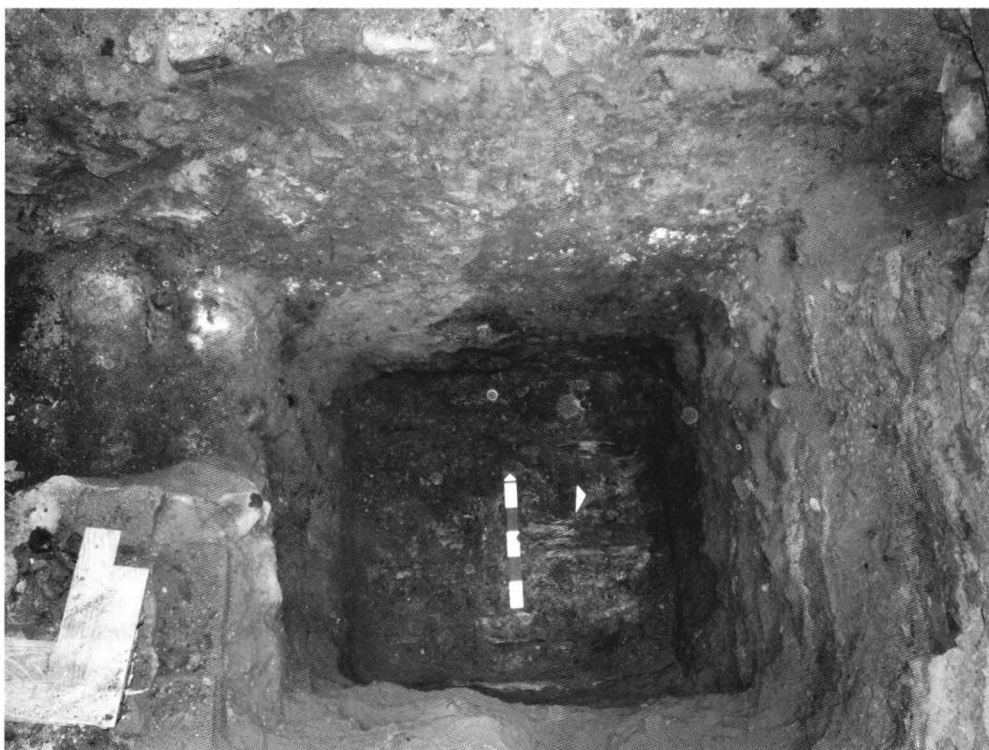
Fig. 5

Fig. 5. Detaliu cu stratul de lemn din S 1.

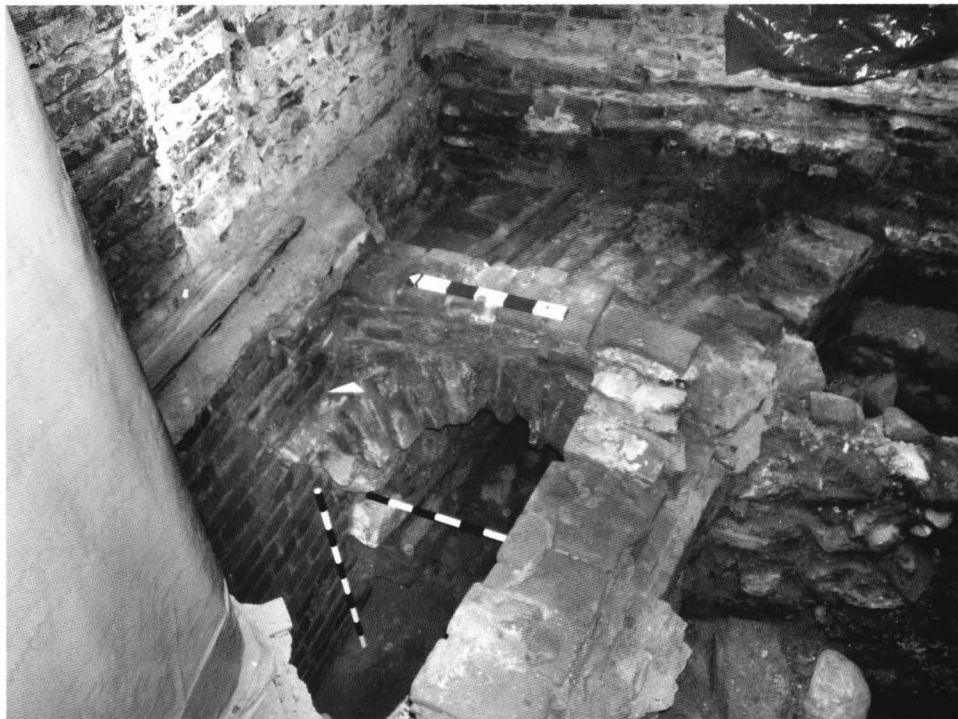
Fig. 6

Fig. 6. Imagine de ansamblu a canalului din S 1.

Canalul este construit din cărămidă cu mortar, lucrat îngrijit, laturile având 5 rânduri de cărămidă (fig. 6). Mortarul utilizat este de culoare alb-albăstrui de bună calitate cu nisip foarte fin și pietricele. Cele câteva rânduri de cărămidă se sprijină pe o fundație construită din bolovani de râu prinși cu mortar (are aceleași caracteristici ca și cel utilizat în partea de suprafață cu cărămida) dar care se pot observa doar din interior. În partea lui interioară canalul este pavat cu piatră (fig. 7). Acesta străpunge fundația Casei Parohiale făcând legătura cu Piața Mare. În momentul în care acest canal nu a mai fost utilizat, a fost închis dinspre piață cu o zidărie din cărămidă nu foarte groasă și probabil tot atunci umplut cu moloz. Dar canalul a mai suferit și alte intervenții, una dintre ele fiind cea de lângă zidul despărțitor între camere pe latura de NE a S 1. Aici se poate constata că o parte din canal a fost demolat iar o bună bucată din bolta și din peretele de NE al său au fost încorporate în fundația zidului despărțitor. Atât zidul cât și fundația acestuia sunt realizate din cărămidă (31 × 14 × 6 cm) cu

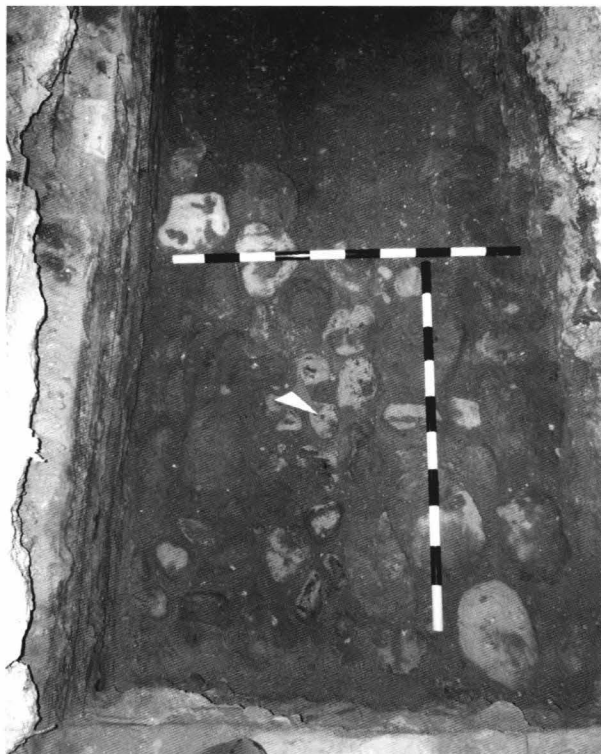
Fig. 8

Fig. 8. Detaliu cu pavajul din S 3.

O ultimă chestiune care atrage atenția în mod deosebit este cea a unui rând de bolovani aflați între decroșul al doilea al fundației Casei Parohiale și zidul 1 (fig. 15, 18, 20). De fapt acești bolovani, aranjați pe un pat de pământ brun deschis amestecat cu fragmente mici de cărămidă, pietriș mărunț și mult nisip nu indică altceva decât existența unui pavaj. O situație asemănătoare a fost surprinsă în S 3, unde s-a constatat existența pavajului în fața casei medievale. Aici pavajul a fost identificat pe aproape jumătate din suprafața secțiunii, cu începere de lângă zidul 1 (fig. 8) la adâncimea de 0,75 m.

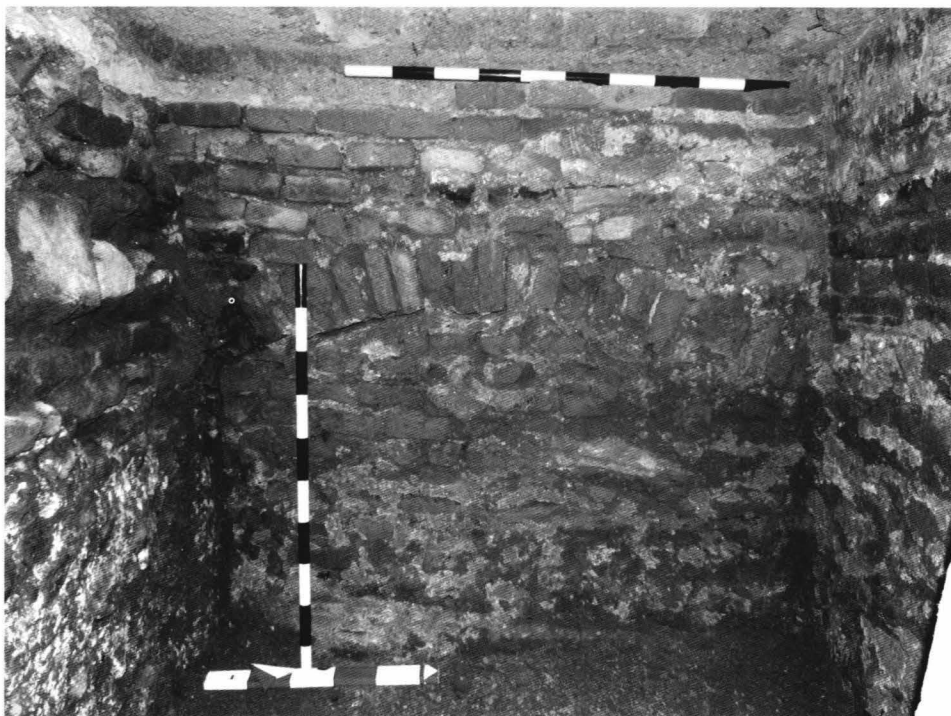
Fig. 9

Fig. 9. Detaliu al zidului de NE din S 3.

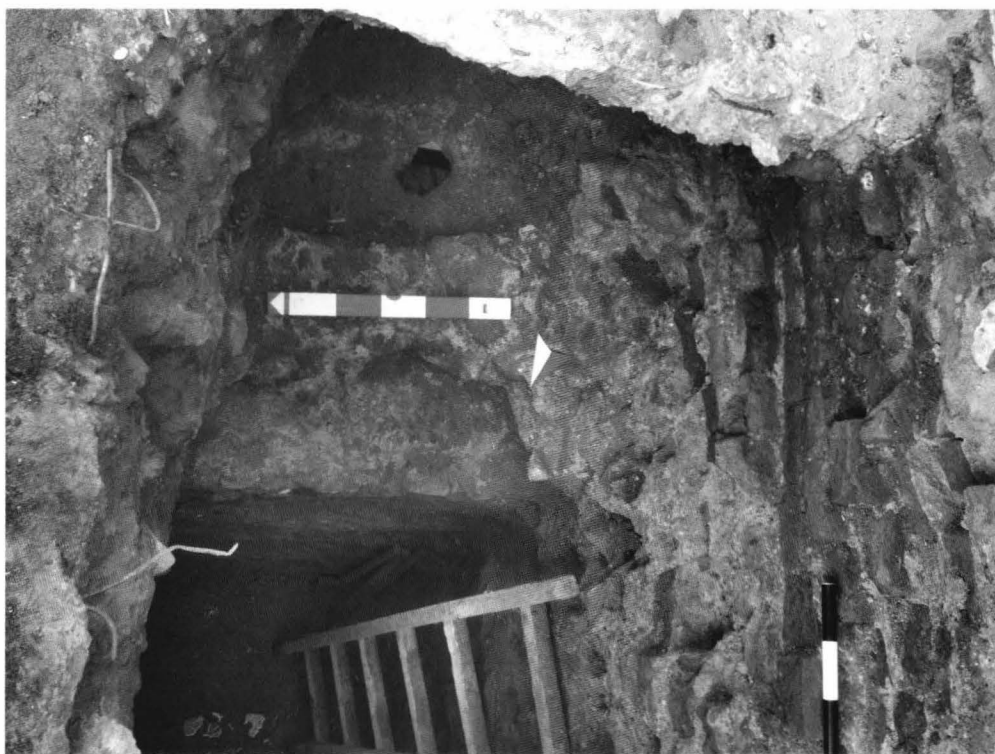
Fig. 11

Fig. 11. Zidul casei de breaslă în secțiunea de pe latura de NE a Casei Parohiale.
