PICTURA MURALĂ INTERIOARĂ A BISERICII DIN MICEȘTI-CLUJ. RECUPERAREA PROGRAMULUI ICONOGRAFIC PRIN CERCETARE STRATIGRAFICĂ EXTINSĂ

THE INTERIOR MURAL PAINTING OF THE CHURCH IN MICEȘTI – CLUJ. RECOVERY OF THE ICONOGRAPHIC PROGRAM THROUGH EXTENSIVE STRATIGRAPHICAL RESEARCH

This paper presents the stratigraphic research made on the entire interior surface of the church from Micești-Cluj, presenting the intervention processes on the mural painting, and of the elements that can complete the iconographic and historical study of this monumental assembly.

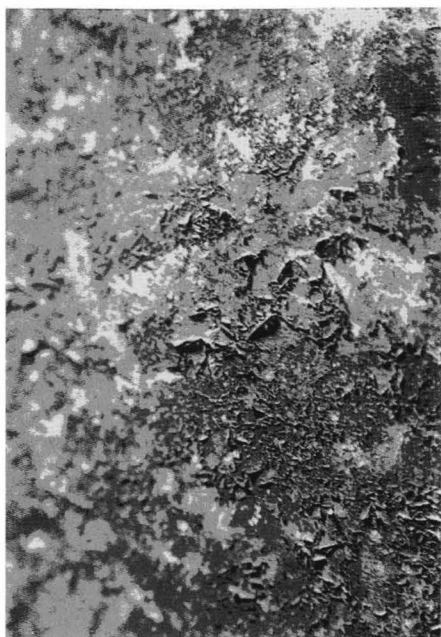
Fig. 1. Fenomene specifice de degradare a peliculei de culoare întâlnite la interior: exfoliere și pulverulență

În momentul începerii studiului stratigrafic¹, pictura mai era vizibilă în interiorul altarului, de la nașterea condei în sus, și pe luneta interioară, corespunzătoare iconostasului de zid, iar în naos, pe bolta acestuia și în intradosul ferestrelor de pe latura sudică. (Fig. 1). Este aici locul să menționăm o particularitate a construcției acestei biserici, care nu are ferestre străpunse decât în zidul sudic al naosului, peretele nordic fiind complet închis. Explicația constă în caracteristicile terenului pe care este ridicată biserica, și anume la mijlocul unei pante cu înclinație de peste 30%, orientate de la nord la sud. O vizită efectuată la vreme de iarnă a demonstrat că între zidul bisericii și unghiul format de pantă se adună o cantitate importantă de zăpadă, care stagnează întregul sezon hibernal, procurând o serioasă și constatntă sursă de umiditate de capilaritate și de infiltrație. Aceasta a fost și motivația oferită de beneficiar pentru a justifica îndepărtarea tencuielilor originare, purtătoare de pictură, de pe pereții bisericii, dar rezultatele cercetării stratigrafice aveau să infirme validitatea acestei ipoteze.

Executată într-o tehnică *a fresco*, pictura bolții prezintă suprafețe conservate complet, doar atinse de un ușor voal de fum și praf, alternând cu zone profund afectate, atât de efectul sărurilor activate de umiditatea de infiltrație care a degradat în unele puncte bolta, cât și de depuneri de gudroane vitrificate, localizate mai ales înspre partea altarului. Deasemenea, sunt prezente zone de exfoliere activă a peliculei de culoare, precum și suprafețe afectate de pulverulența peliculei picturale. (Fig. 3). Gravitatea fenomenului de exfoliere a culorii se dovedește a fi în directă legătură cu punctele de infiltrare a apei pluviale, dat fiind faptul că reparațiile la învelitoarea clădirii s-au făcut după o perioadă în care vechiul acoperiș, din șifă, nu și-a mai putut îndeplini rolul protector.

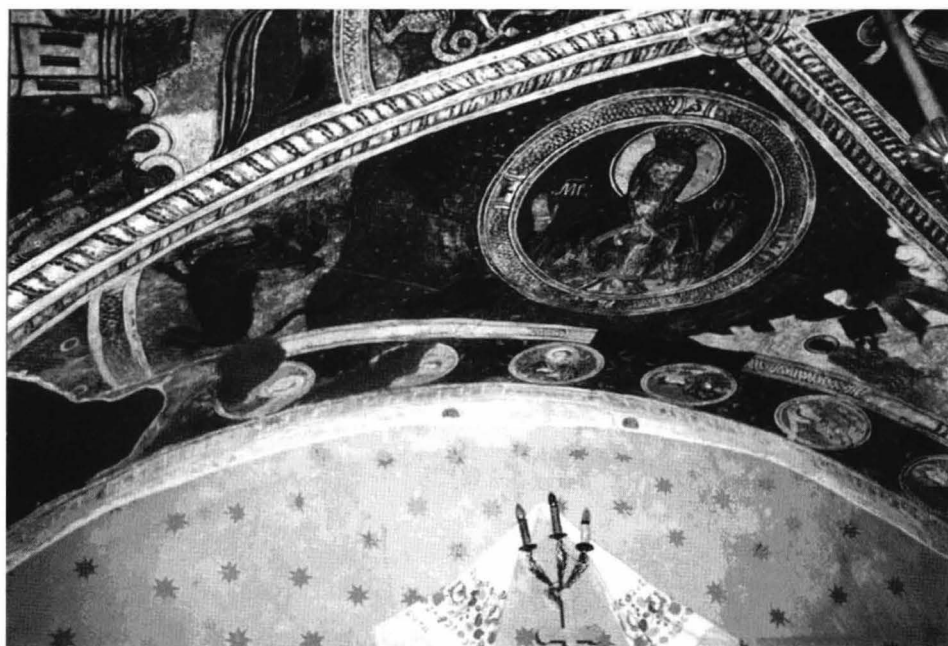
Fig. 3 Vedere asupra părții superioare a iconostasului de zid, dinspre naos

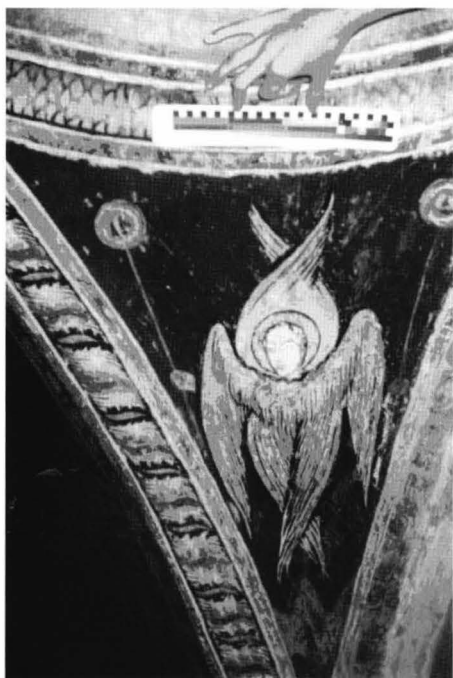
Fig. 4 Pictura murală interioară, detaliu

Atât muchiile boltii, cât și ramele medalioanelor și îmbinarea dintre pereți și boltă sunt delimitate prin brâuri decorative cu palmete în torsadă sau ghirlande stilizate din frunze de laur. În urma decopertării registrelor de frescă mascate de zugrăveli au mai apărut două tipuri de ornament, și anume fașa roșie de separare dintre scenele de pe consolete și perete, și vrejul liber, din flori mici de câmp, de la îmbinarea lunetelor cu bolta. De remarcat că motivul palmetei și al vrejului liber se regăsesc în formulare identică, la biserici din aceeași perioadă, din zona Argeșului și a Gorjului. Tot reflexe din sudul Carpaților par a fi și medalioanele cu mucenici din glaful ferestrelor naosului, legate între ele prin palmele elansate, negre și roșii.(Fig. 4).
