PALATUL VOIEVODAL DIN TURDA ÎN DOCUMENTE MEDIEVALE ȘI MODERNE

Keywords: *Turda, voivode's palace, Transylvania, Bãthory family*

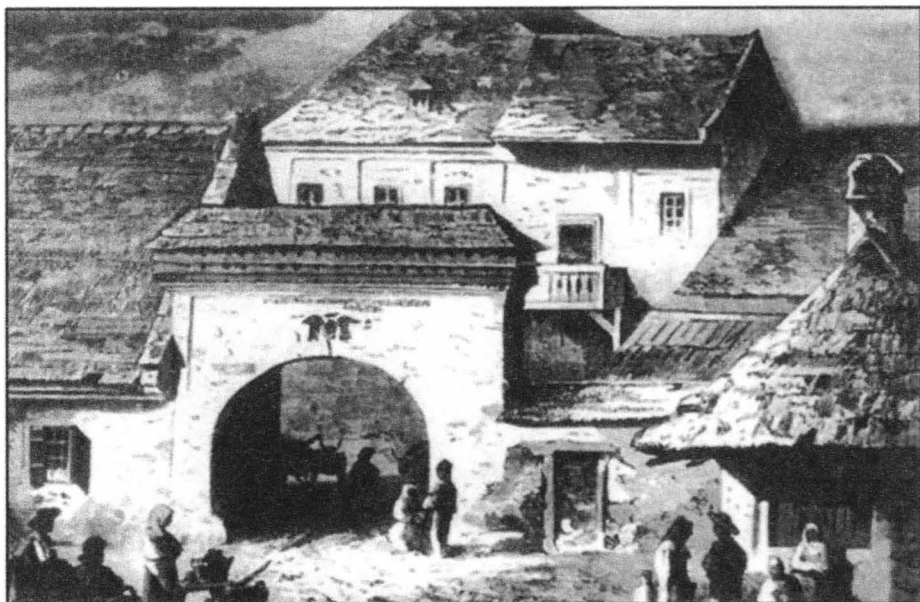
Fig. 1

Poarta monumentală. Revenind la informațiile pe care le deținem știm că proaspăt renovata construcție avea o curte mare (largă, lată) orientată pe direcția E-NV, accesul în aceasta făcându-se printr-o poartă înaltă construită din piatră, ce avea o deschidere sub formă de boltă. Poarta era protejată la partea superioară cu un acoperiș din șindrilă în podul căruia se afla un porumbar ce avea forma unui turnuleț (lucarnă), des întâlnit și la porțile secuiești.²⁰ O ușă din lemn permitea accesul din acesta spre un alt porumbar ce era situat tot în podul porții de intrare în curtea palatului²¹ (fig. 1).

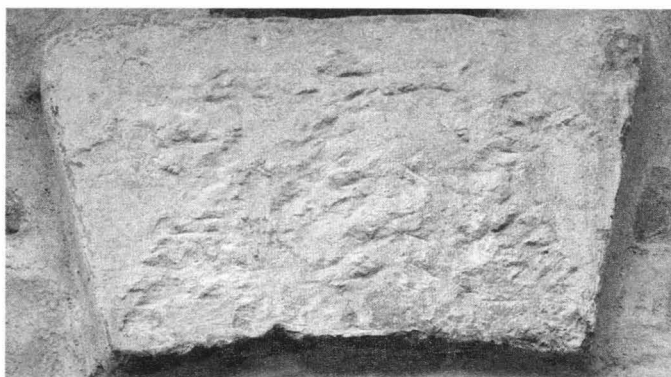
Fig. 3

Bazonul se află astăzi într-o stare avansată de degradare și necesită restaurare imediată. Însemnele heraldice, câte au mai rămas, sunt greu vizibile, intemperiiile punându-și amprenta și nu în ultimul rând factorul uman care în perioada comunistă a vrut să ascundă vechile însemne nobiliare, prin martelarea și acoperirea acestora cu tencuiei din mortar (fig. 3).

Treptat, rolul de apărare al fortificației scade și în scurt timp aceasta își pierde orice utilitate militară, o parte cade în ruină, iar altă parte a fost probabil demolată pentru a face loc noilor construcții. Implicit, împrejmuirea curții Palatului are și ea de suferit. Zidurile sunt diminuate ca înălțime, atât în partea de nord³⁴ cât și pe latura de est, acolo unde la sfârșitul secolului al XIX-lea, pe locul vechii porți de intrare și a zidului care o susținea, a fost ridicată o împrejmuire modernă³⁵ care astăzi nu mai există, fiind asimilată de construcții. Zidul nordic al fortificației, care era totodată și cel sudic al curții palatului, a fost redus din înălțime după spusele lui Orbán Balász până la 1,5 stârjeni (aproximativ 2,85m). În prelungirea zidului era amplasat un contrafort din piatră ridicat pe colțul de sud-est al palatului. Tot pe acel colț era amplasată și o poartă din lemn care făcea legătura între curtea palatului și biserica reformată.³⁶ Istoricul ungar susține că deasupra acesteia era vizibilă o inscripție, astăzi dispărută, care informa despre intervențiile de renovare care au avut loc în anul 1588 sub domnia principele Sigismund Báthory (1581-1597; 1599-1602). Informația nu a putut fi verificată, autorul neprecizând sursa de proveniență a textului iar resturi sau fragmente ale acestei inscripții nu au fost descoperite.³⁷ Această poartă, amplasată pe această locație înaintea vizitei lui Orbán Balász, era realizată din lemn și făcea corp comun cu contrafortul de sud-est al edificiului care era realizat din zidărie din piatră după cum am menționat. Contrafortul era adosat exact pe colțul clădirii cu o prindere pe zidurile de est și de sud în formă de coadă de rândunică. Partea superioară a acestuia, conform unei fotografii executate la începutul secolului XX, ajungea până la mijlocul ferestrelor de la etajul clădirii (fig.3).

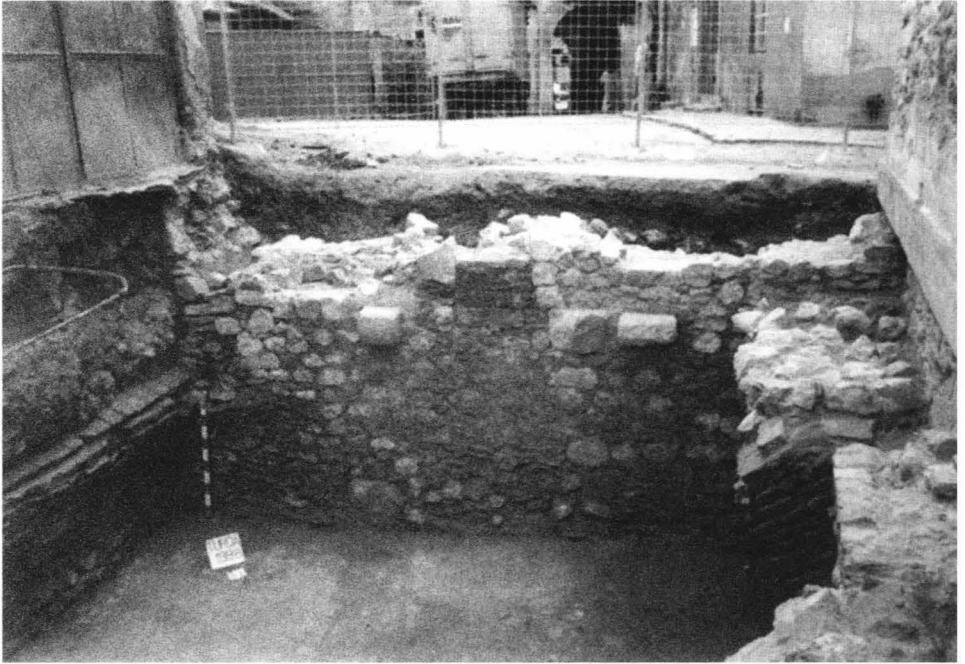
Fig. 7

Intrândul la subsolul edificiului a fost realizat din zidărie de piatră păstrată parțial. Urmele acestei construcții au fost redescoperite odată cu degajarea vechii intrări a beciului, în timpul cercetărilor arheologice efectuate în anul 1998.⁷¹ (fig.5). Elevația acestei construcții este cunoscută din fotografiile și gravurile de epocă care s-au păstrat (fig.6). La renovările radicale ce au avut loc în secolul al XIX-lea, când edificiul și-a pierdut din importanță, unul dintre beciuri, cel situat în extremitatea de nord, a fost dezafectat și umplut cu pământ, moment în care și construcția ce suprapunea beciul a fost demolată. Cu siguranță că aceste transformări au fost generate de afectarea gravă a stării fizice a construcției (fig.7).

Cercetarea arheologică preventivă a relevat faptul că acest intrând în beciurile edificiuului, realizat din piatră, nu este ținut cu fundația clădirii, fiind construit ulterior. Cercetările arheologice din secțiunea S₅ au confirmat existența unei construcții din lemn situate la nivelul superior al acestui intrând, urme ale lemnăriei prăbușite fiind depistate odată cu degajarea vechii intrări.
