ARHEOLOGIA PIEȚEI HUET. ASPECTE PARTICULARE. II (ILUSTRAȚIA)

THE ARCHAEOLOGY OF HUET SQUARE IN SIBIU. II (ILLUSTRATION)

The second part of the study about the archaeology of Huet Square in Sibiu presents the plates and photos taken in the rescue archaeological excavations, historical photos and plans and archaeological drawings.

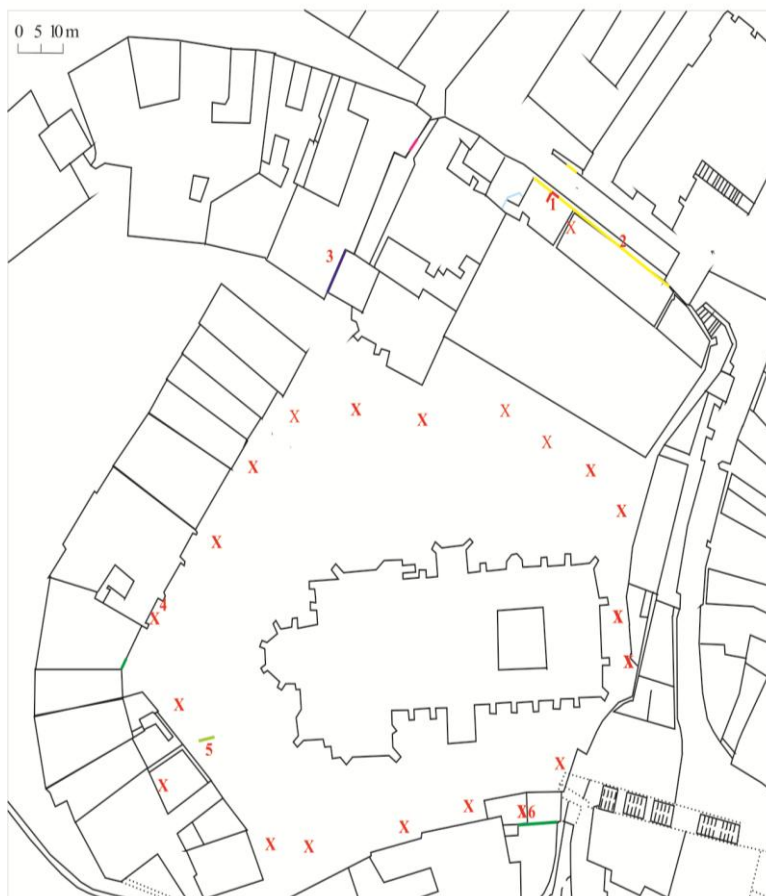
Pl. I – 1. Planul Pieței Huet, redesenat după cel din 1872: 1 canal de apă; 2. Turnul Preoților; 3. zidul cetății; 4. Piața Mică nr. 12; 5. construcție necunoscută la est de biserica parohială; 6. construcție din material ușor, adosată zidului de apărare în secolele XV-XVIII, peste care s-a ridicat un corp anex casei parohiale (**X** – limita cimitirului).

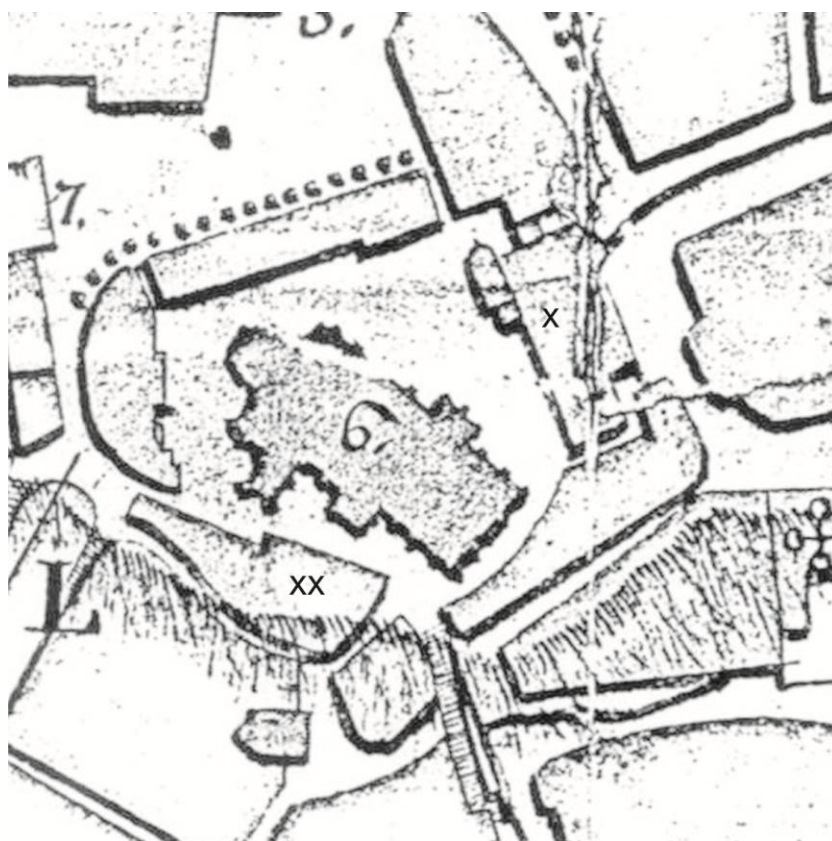
Pl. XIV – Piața Huet în planul lui Sully din 1749 (**X** - Liceul Brukenthal și Casa Gulden; **XX** - Casa parohiei bisericii evanghelice).

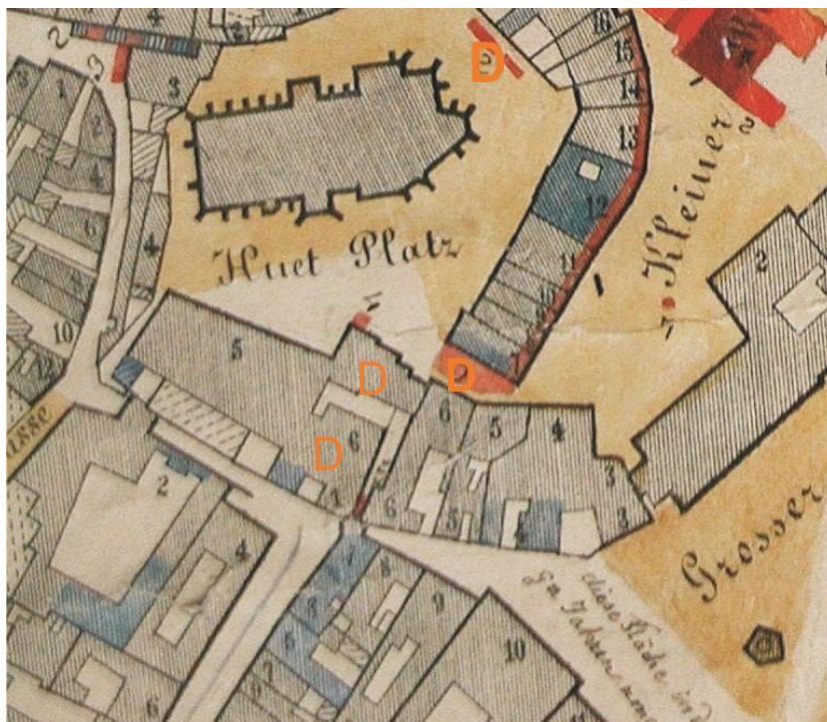
Pl. XV – Planul orașului Sibiu redesenat de Johann Boebel (**D** - clădiri demolate).

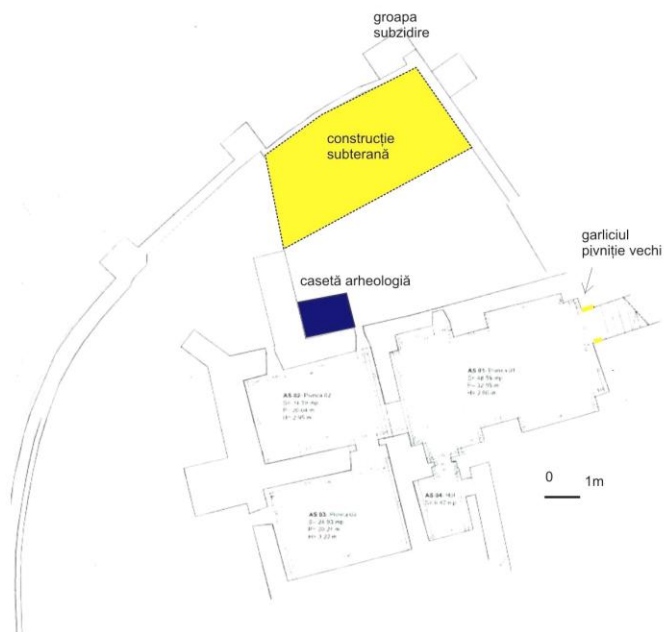
Pl. XVII – Planul pivnițelor și al grădinii casei parohiale evanghelice din Piața Huet nr. 1.

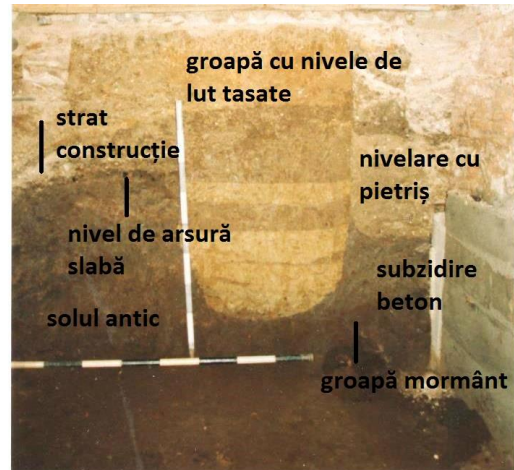
Fig. 2 – Liceul Brukenthal, subzidire în anul 2001, profilul nordic al gropii de subzidire.

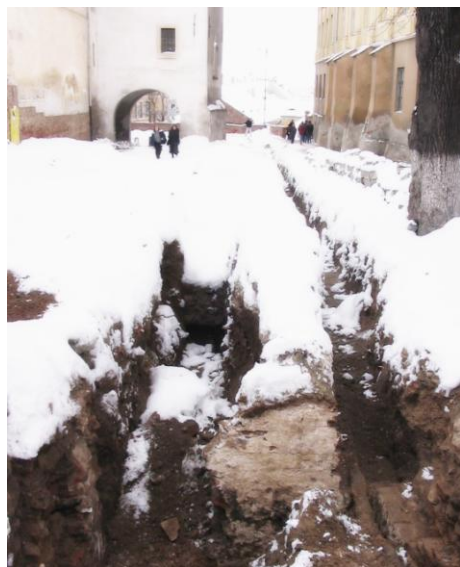
Fig. 4 – Strada Odobescu, substrucții dezvelite în anul 2004.

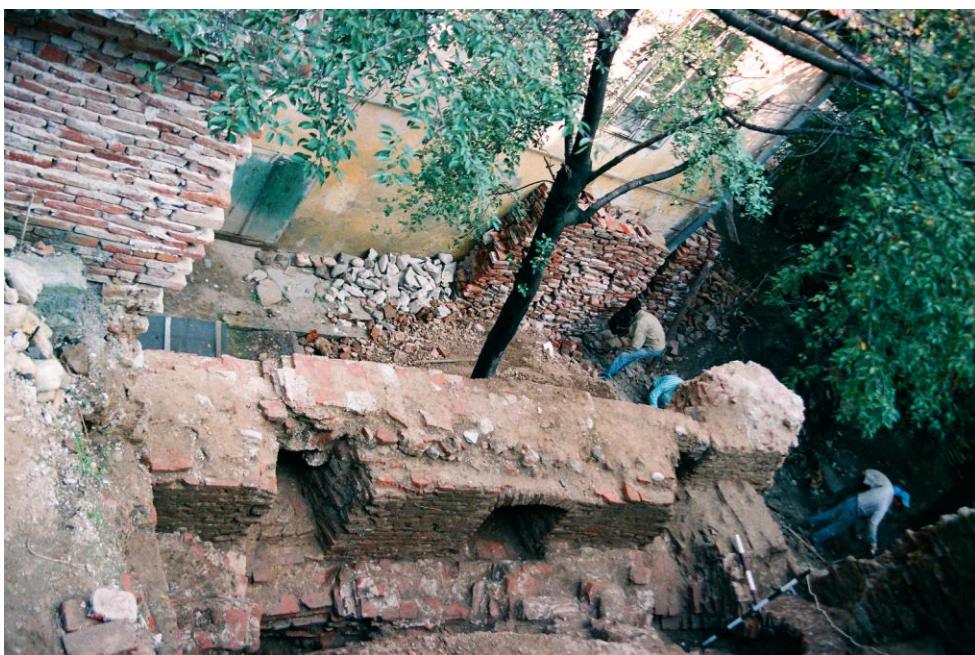
Fig. 6 – Zidul de incintă al grădinii casei parohiale, în curs de restaurare în 2002.

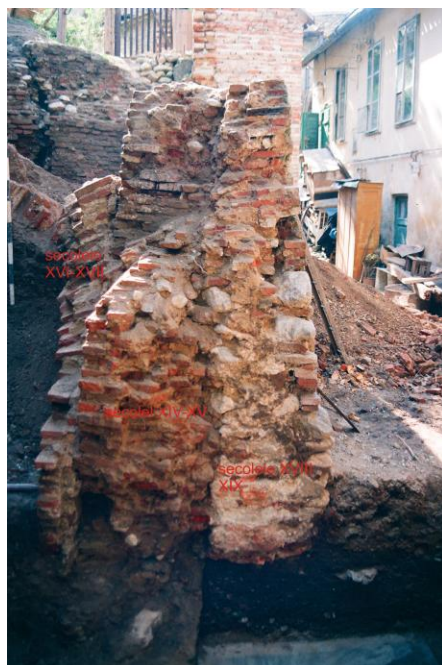
Fig. 7 – Zidul de incintă al grădinii casei parohiale în curs de restaurare (structura zidurilor în timpul refacerii contrafortului de colț).

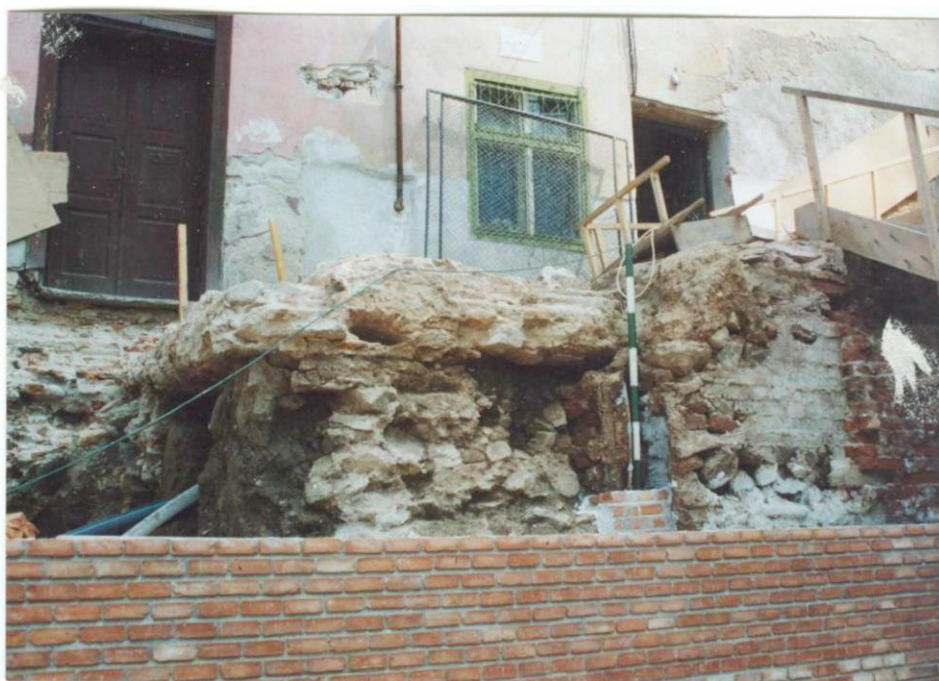
Fig. 8 – Pasajul scărilor, refacerea parapetului de susținere al terasei de sus.

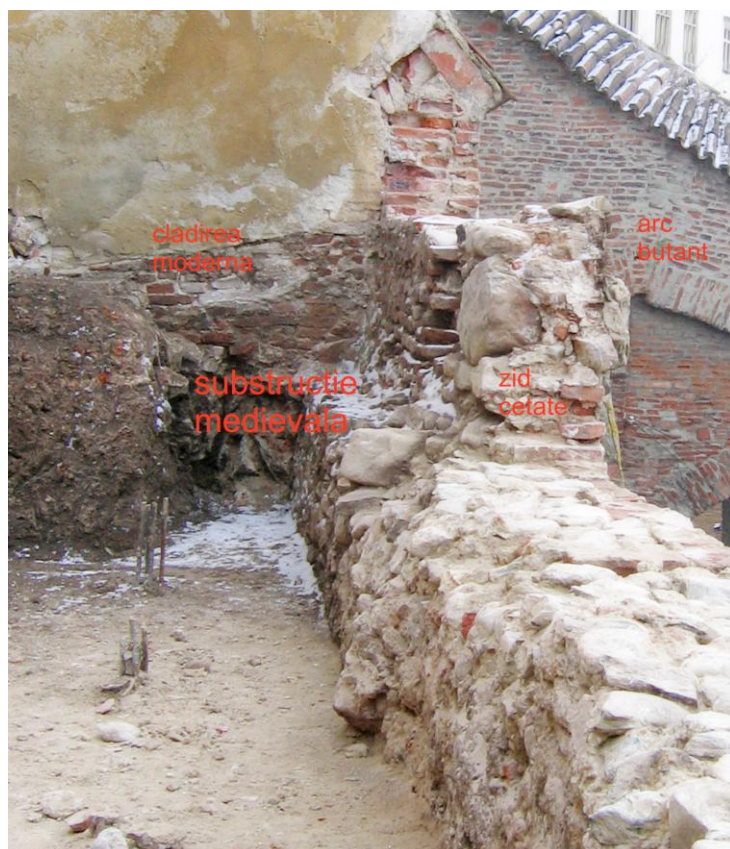
Fig. 9 – Casa consistorului, refacerea zidului de incintă.

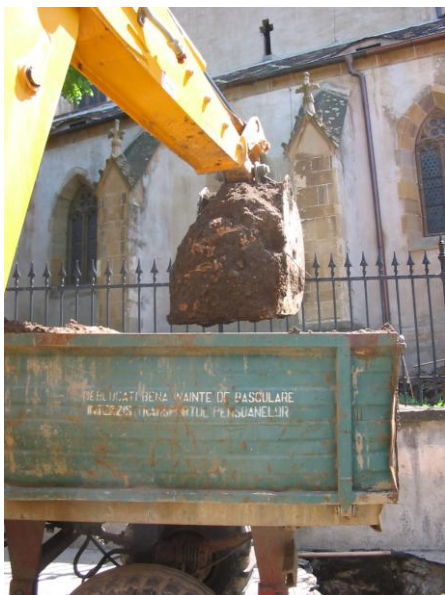
Fig. 11 – Săpături cu excavatorul în cimitirul medieval în toamna anului 2005.

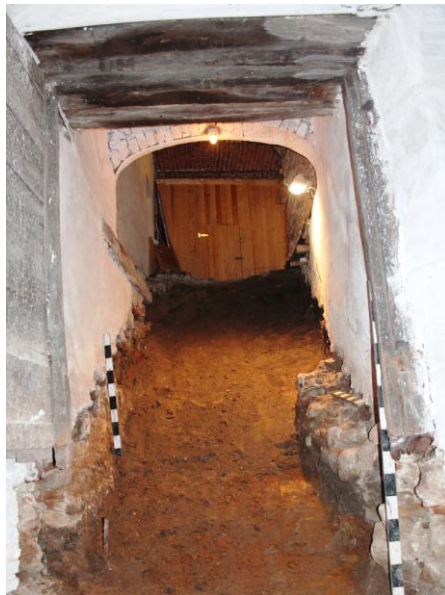
Fig. 12 – Sediul parohiei evanghelice Sibiu, urmele gârliciului pivniței medievale.

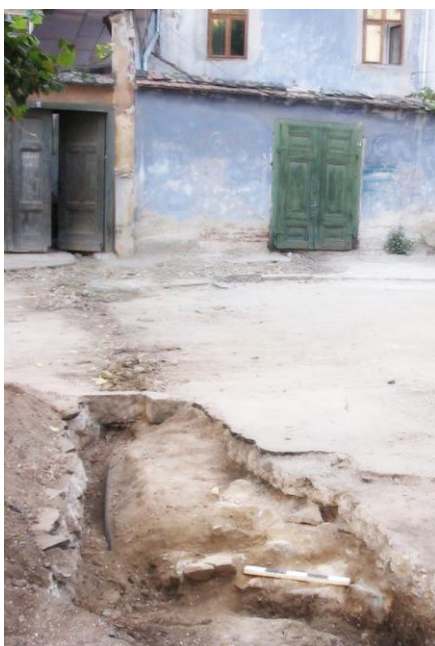
Fig. 13 – Urmele unei clădiri necunoscute la est de biserica parohială din Piața Huet.

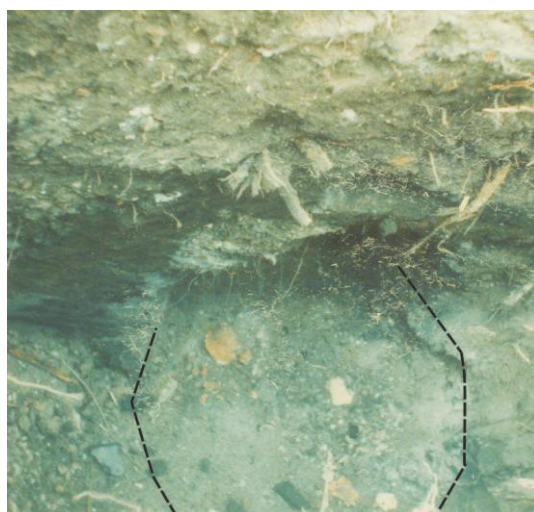
Fig. 14 – Groapa din Piața Huet săpătură mecanică, de unde a fost recuperat în 1999 lotul de vase ceramice medievale.

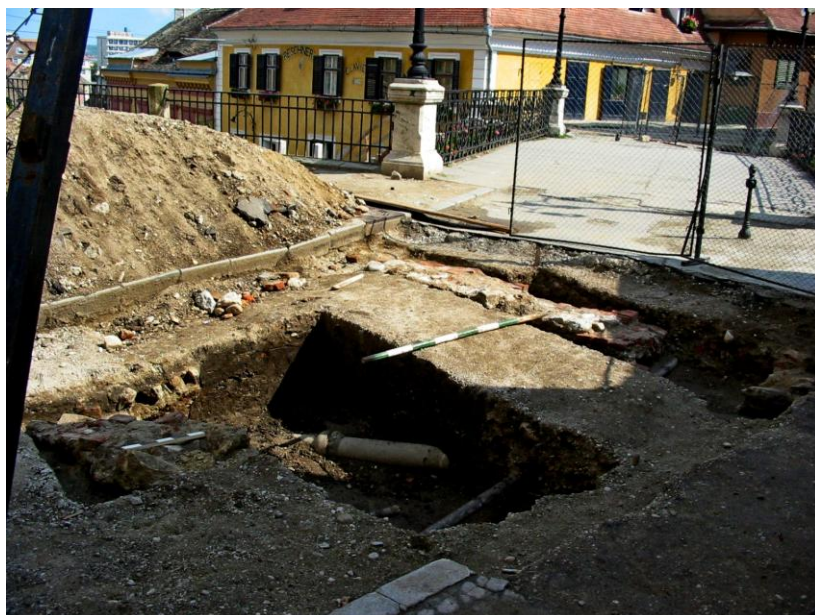
Fig. 15 – Substrucții medievale dezvelite în 2004 la ieșirea de nord-est din Piața Huet (Podul Mincinoșilor).

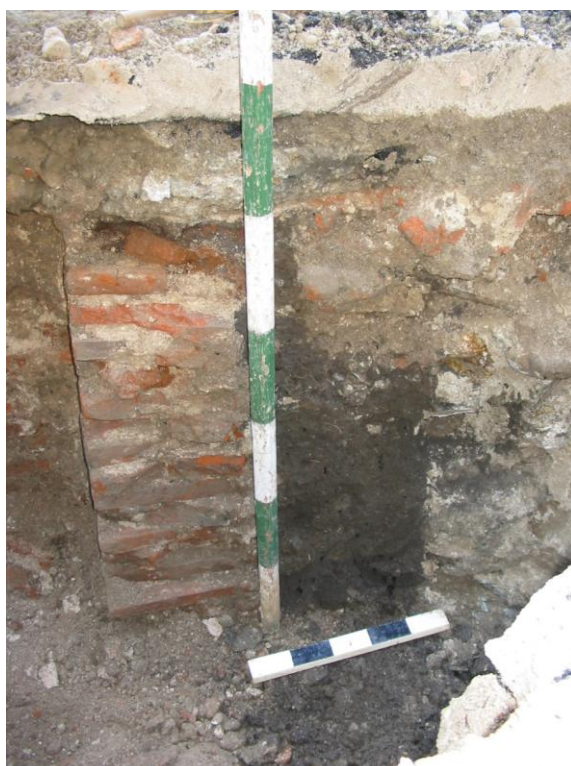
Fig. 16 – Urmele Turnului Preoților și ale clădirii adosate la est.

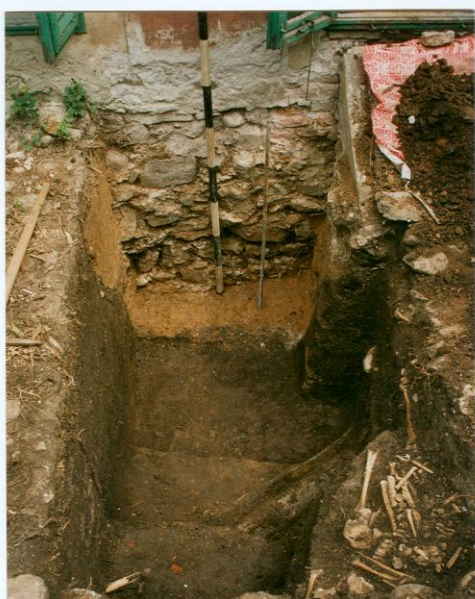
Fig. 17 – Limita cimitirului și fundația casei din Piața Mică, numărul 16.

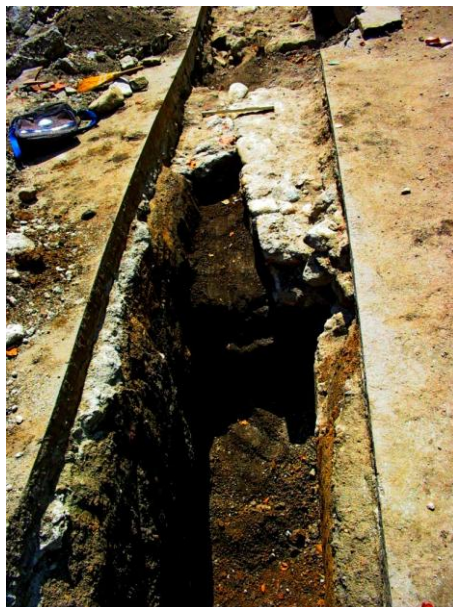
Fig. 18 – Fundația Turnului Preoților dezvelită în săpătură de cablare.

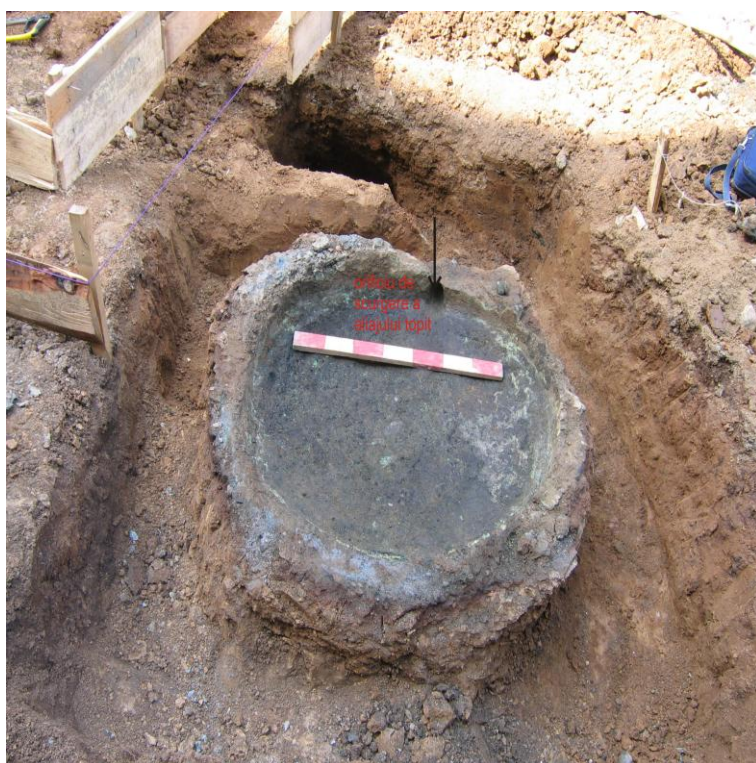
Fig. 19 – Vatră de topit aliaj pentru clopot, descoperită între Biserica Parohială și Liceul Brukenthal.

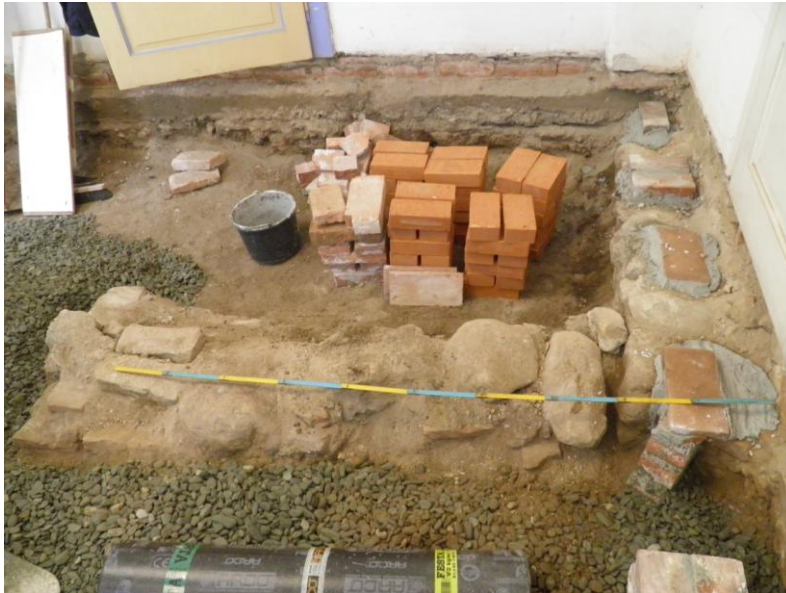
Fig. 20 – Urmele unei construcții azi dispărute, adosate zidului de incintă, lângă sediul parohiei evanghelice.

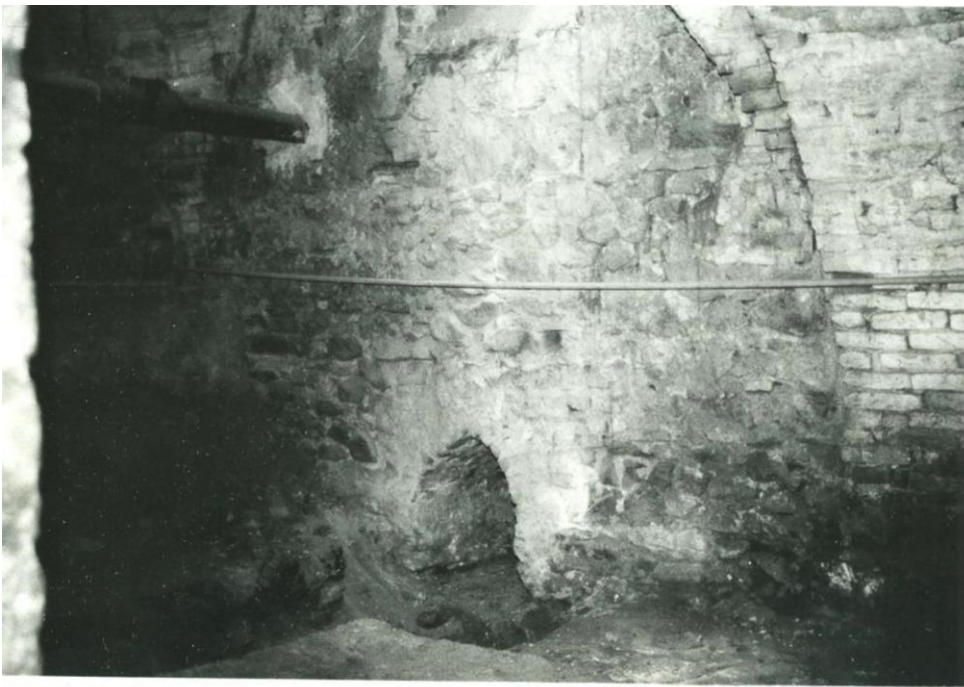
Fig. 21 – Zidul de vest al subsolului clădirii din Piața Mică, numărul 15. Deschiderea de la baza zidului are numai rol de rezistență.

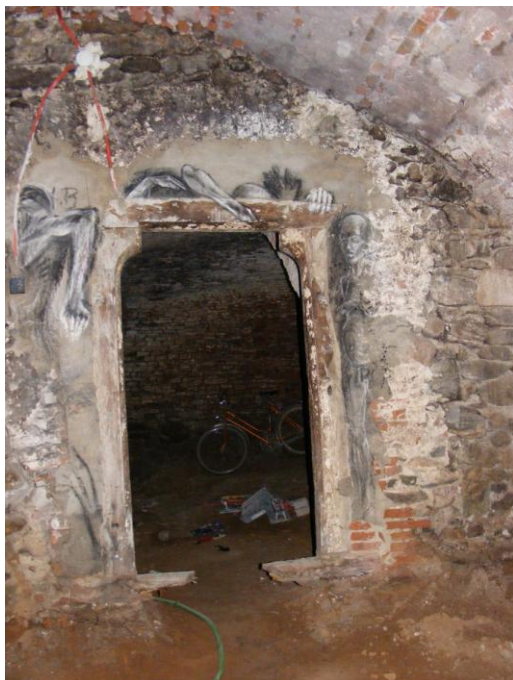
Fig. 22 – Ancadrament de lemn din goticul târziu (Piața Mică, numărul 15).

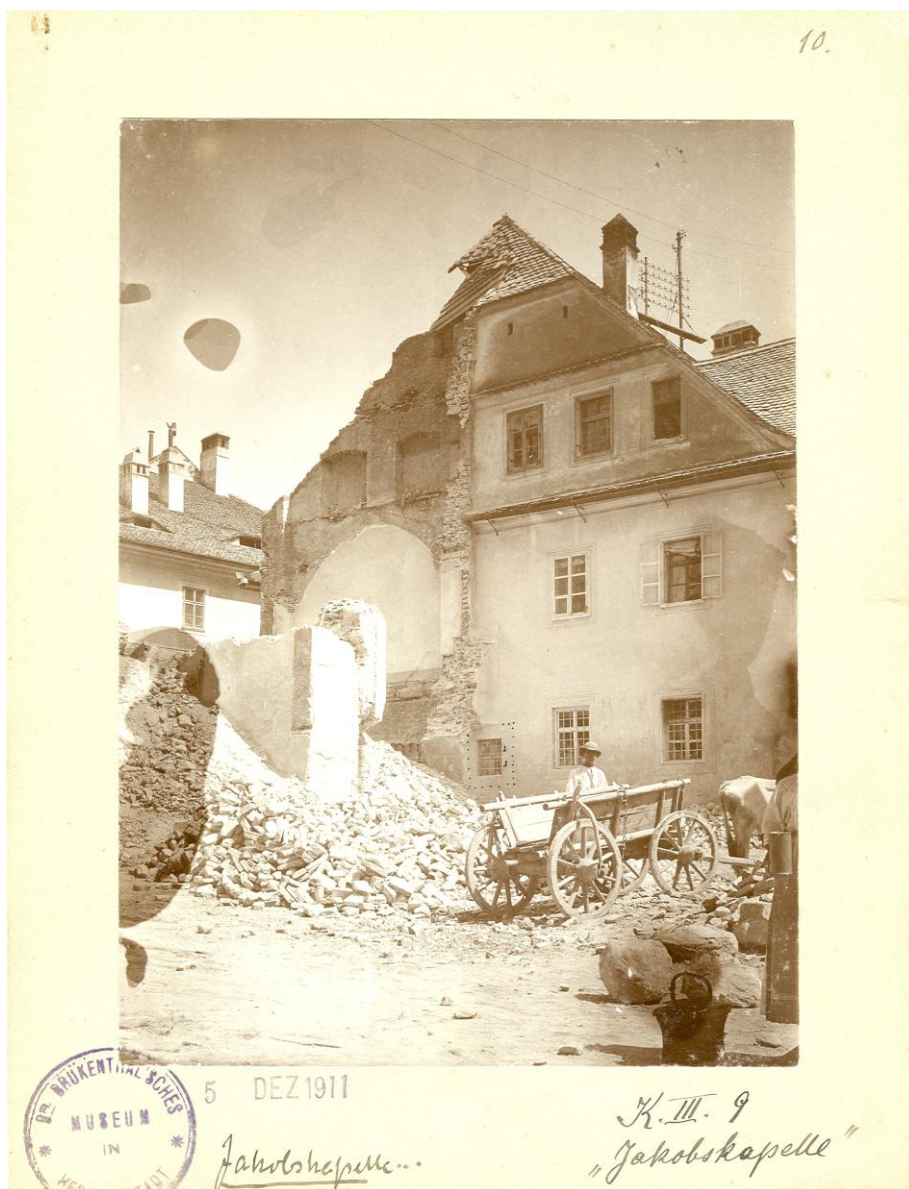
Fig. 24 – Demolarea construcțiilor din jurul Turnului Preoților, între care și Casa Gulden, sediu al Primăriei. Fotografie istorică, colecția Muzeului de Istorie (nr. inv. GD 16.131).
