ACTA TERRAE FOGARASIENSIS

**LUCRĂRILE COLOCVIULUI NAȚIONAL
„MONUMENTELE ROMÂNIEI –
PATRIMONIU NAȚIONAL ȘI UNIVERSAL”
- EDIȚIA A V-A -**

SOBARI – SIT DE EPOCĂ ROMANĂ.

**MĂNĂSTIREA CISTERCIANĂ DE LA CÂRȚA.
CERCETĂRI ARHEOLOGICE DE SALVARE (2009 ȘI 2011)**

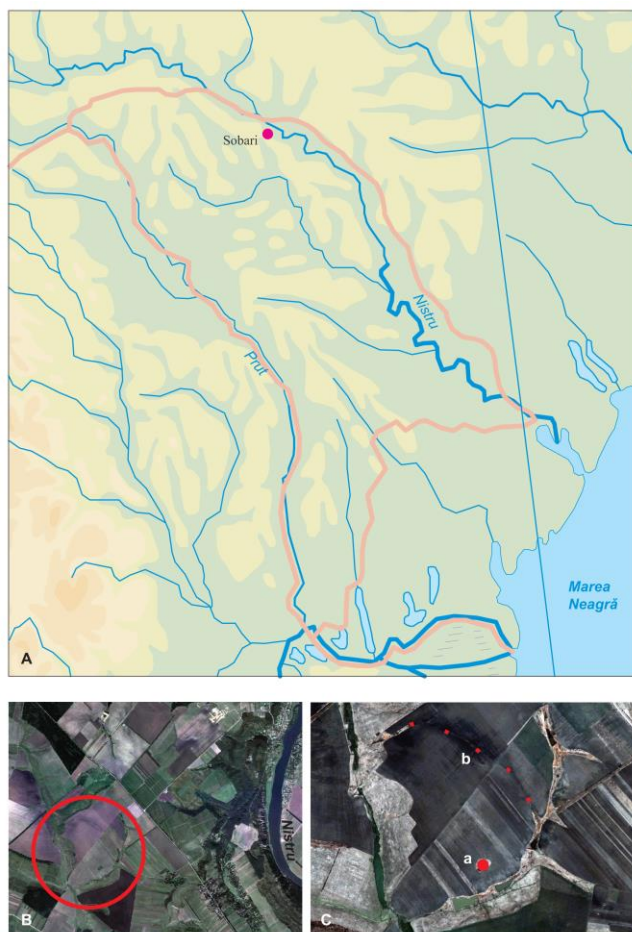
Fig. 1. A. Localizarea sitului; B. Ortofotoplanul sitului;
C.a. Secțiuni arheologice din a două jumătate a sec. XX; b. Urmele unui șanț

Satul Sobari (raionul Soroca) se află la o distanță de cca. 18 km nord-vest de orașul Soroca și cca. 1,5 km sud-vest de râul Nistru (Fig. 1A). La cca. 2,5 km vest de localitate, pe un bot de deal numit Cetățuia, este amplasat situl arheologic Sobari. Botul de deal are forma triunghiulară, fiind delimitat dinspre vest de o pantă de 20-40°, care coboară circa 80 m spre pârâul Bolata (Fig. 5A), iar dinspre sud de un afluent al său care a fost transformat în două iazuri. Pârâiele au un debit foarte redus de apă, deseori se usucă, dar malurile mlăștinoase formează un obstacol greu de depășit. Situația a fost similară și în perioade mai vechi, fapt despre care ne

Cercetarea hărților prezentate de *Fondul național de date geospațiale* a evidențiat în partea de nord-est a dealului urma unui șanț care unește cele două margini ale sale, având o lungime de cca. 1,25 km, închizând, astfel, o suprafață de cca. 1,22 km² (Fig. 1/B-C)¹. Posibil că anume acestui șanț i se datorează apariția toponimului *Cetățuia*.

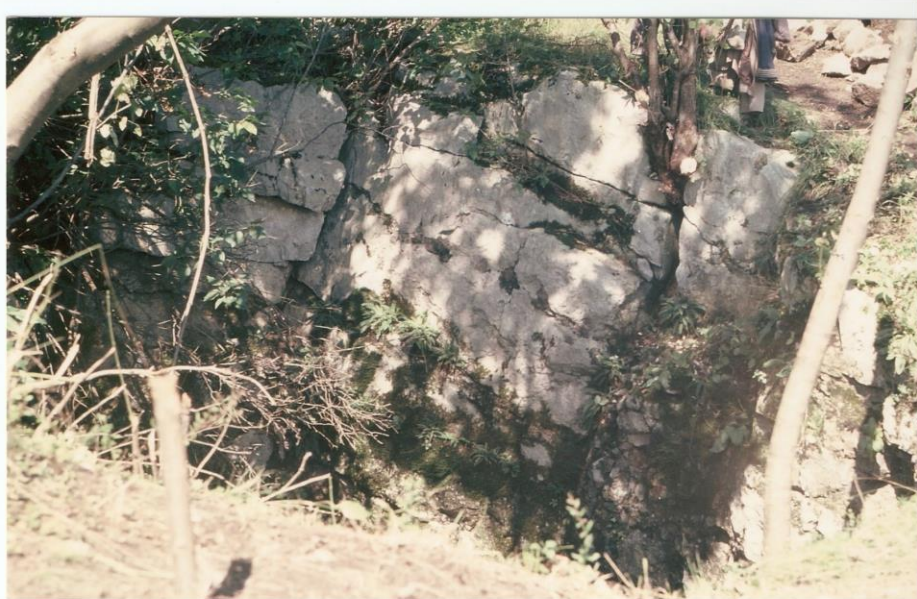
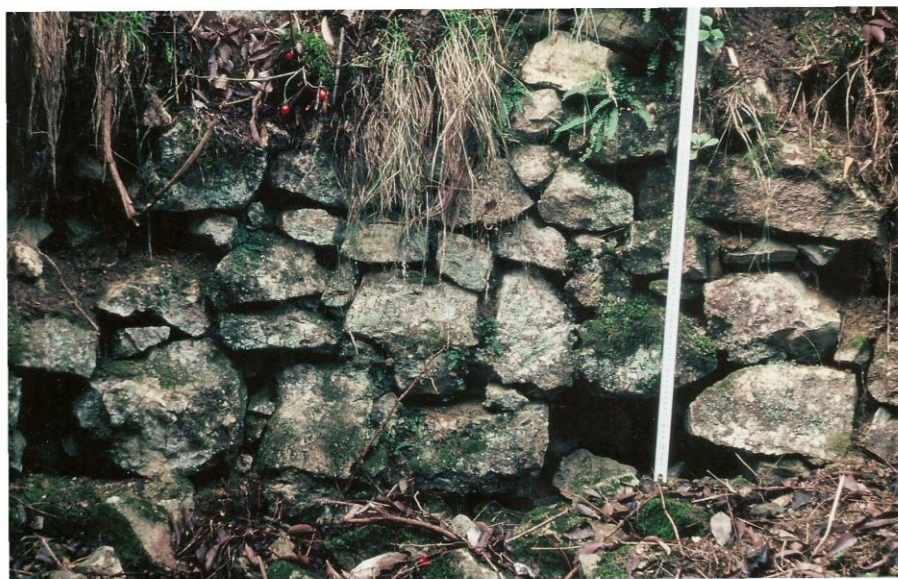
Pl. 1. 1. Partea superioară a cisternei; 2. Aspect din interiorul cisternei

Planșa 8. 1. Fragment din S. 2/1998, spre incinta nr. 2; 8. 2. Aspect din partea superioară a cisternei.

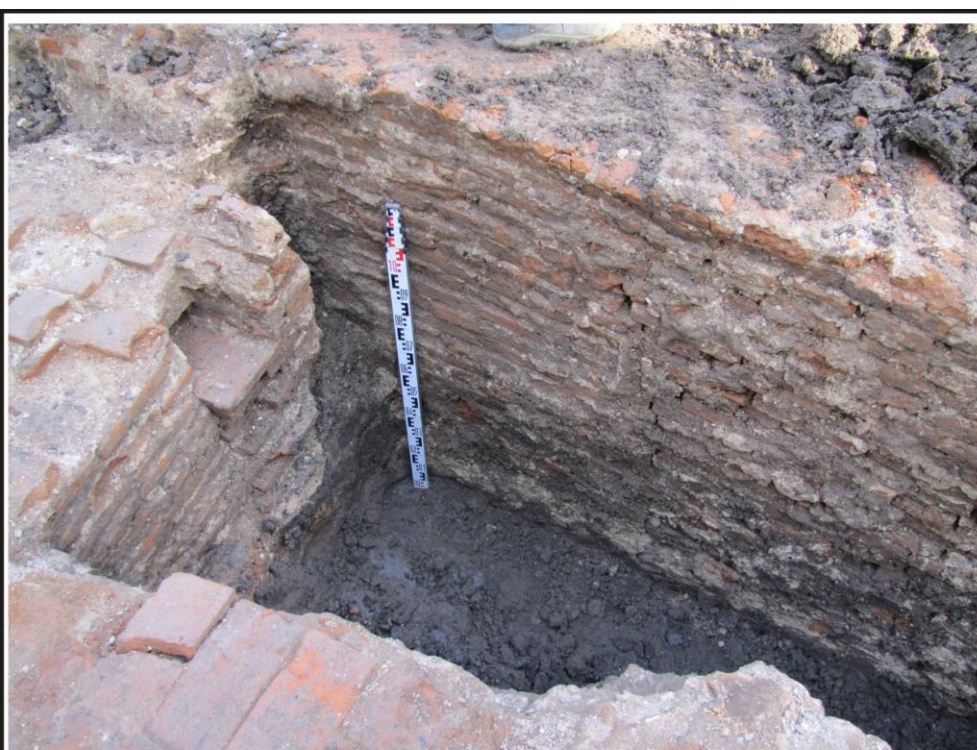
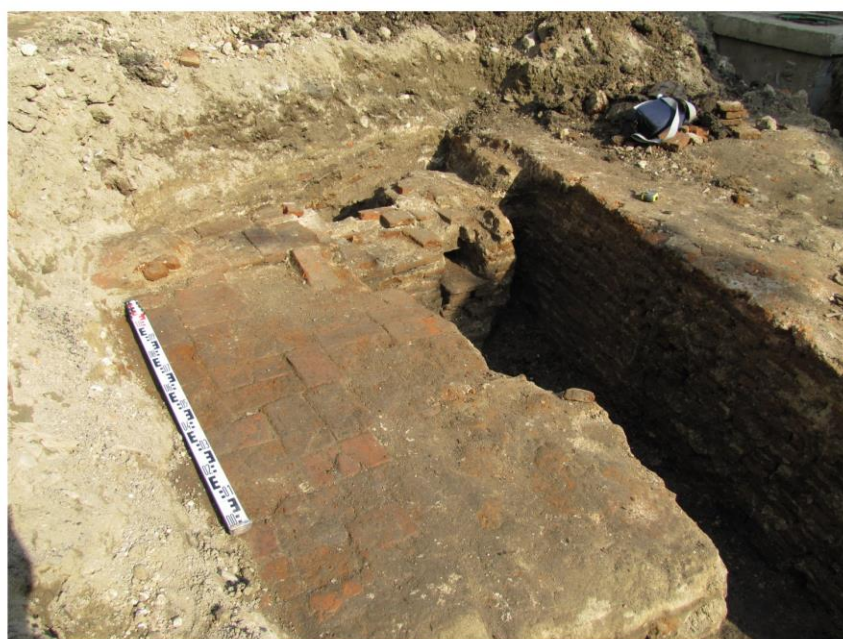
Pl. 3. 1. Fragmente din zidurile de est și nord ale casei din cărămidă.
2. Fragment din pavajul aceleiași case

Planșa 3. 1. Fragmente din zidurile de est și nord ale casei din cărămidă; 3. 2. fragment din pavajul aceleiași case.
