FORTIFICAȚILE PASULUI OITUZ

Direcția Județeană pentru Cultură Covasna – Sf. Gheorghe

THE FORTIFICATIONS OF THE OITUZ PASS

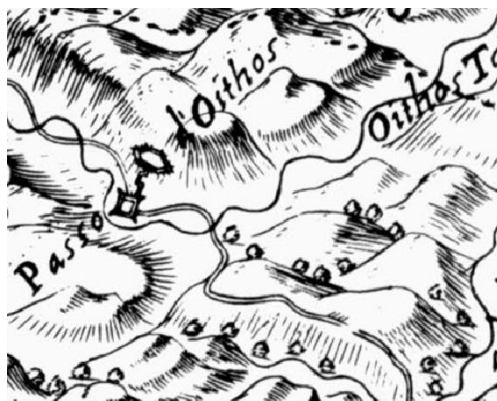
Fig. 15 – Fortificațiile Oituzului pe harta lui Visconti

Accentul s-a pus pe fortificarea crestei aflate deasupra cetății, unde, conform hărții lui Visconti⁴³ (**Fig. 15**), a fost ridicată o fortificație de formă hexagonală legată cu un val de pământ – singurul element de fortificație din această perioadă vizibil în prezent –, de cetatea propriu-zisă. Pe planurile mai detaliate realizate în deceniul al nouălea al secolului al XVIII-lea⁴⁴, se poate observa că pe creastă se găsea o redută de formă poligonală, cu dimensiunile de cca. 50×60 m (**Fig. 16**). Ea se lega de turnul estic al cetății printr-o palisadă, care continua atât spre vest, dincolo de râu, cât și spre est, către vârful Rakottyás.

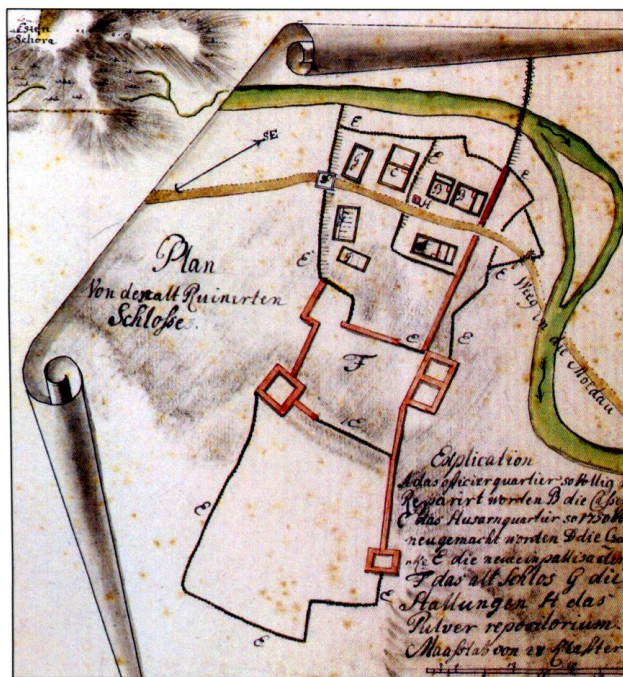
Fig. 18 – Planul fortificațiilor în anul 1750 (legendă: A – clădirea ofițerilor; B – clădirea gărzii; C – cazarma husarilor; D – carantină; E – palisadă nouă; F – vechea cetate; G – grajduri; H – depozit de muniții)
(după Karczag Akos și Szabó Tibor)

Foarte probabil, acest eveniment a dus la realizarea unor noi lucrări de fortificare a zonei cetății, care deși era parțial ruinată (pe o gravură realizată în anul 1735 se vede clar că turnurile nu mai au acoperișuri – **Fig. 17**), pe la mijlocul secolului al XVIII-lea a devenit centrul unor fortificații complexe, constând dintr-o palisadă dublă în fața zidului de baraj și o curte închisă, cu clădirile garnizoanei (case de comandament, cazărmi, grajduri și depozite) în spatele ei. La sud de cetate a fost ridicată o curte închisă de palisade, care servea ca spațiu de campare a trupelor suplimentare dislocate în pas (**Fig. 18**). Concomitent cu aceste lucrări a fost

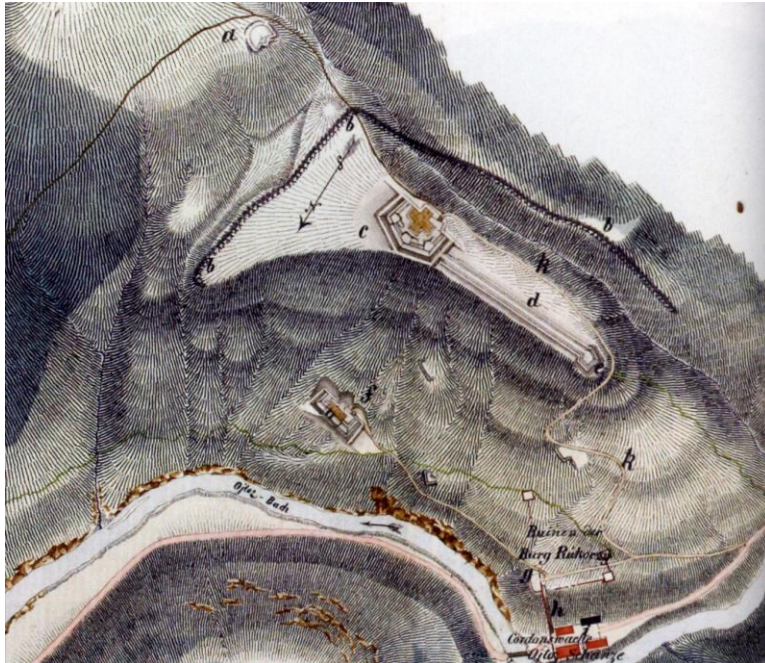
Fig. 19 – Planul fortificațiilor din secolul al XIX-lea (legendă: a – redută din bârne; b – palisadă; c – reduta principală; d – caponiera; e – post de flancare; f – baterie închisă; g – ruinele cetății medievale; h – palisadă de baraj; k – drum de legătură) (după Karczag Ákos și Szabó Tibor)

Elementul central al noului sistem de fortificații a fost o redută principală de formă pentagonală (**Fig. 17, c; 20**) de 80×60 m, înconjurată de șanț de apărare (**Fig. 21**), dotată cu amplasamente (**Fig. 22**) pentru trei tunuri și o garnizoană de 70-80 de oameni, ridicată pe creastă, în locul redutei din secolul al XVII-lea. Fortificația, întărită cu o palisadă cu traseul în formă de L (**Fig. 17, b**), care cuprindea și o parte din cursul de apă din spate, era flancată la est de o redută din bârne cu o capacitate de 40 de oameni (**Fig. 17, a**), respectiv spre vest de un mic amplasament, un post de flancare de formă poligonală (**Fig. 17, e; 23-24**), care se lega de ea printr-o caponieră (**Fig. 17, d; 25**) lungă de cca. 150 m.

Alături de aceste fortificații din creastă, a fost preconizată construirea unui al doilea amplasament pentru tunuri, o baterie închisă (**Fig. 17, f**), de cca. 60×30 m, pe terasa de deasupra râului, la cca. 200 m spre est de ruinele turnului estic al cetății medievale. Pe versant au fost amenajate mici platforme de luptă, respectiv un drum de legătură (**Fig. 17, k**). S-a propus, de asemenea, înlocuirea vechiului zid de baraj cu unul nou, o palisadă străpunsă de ambrazuri de tragere (**Fig. 17, h**)⁵⁰.

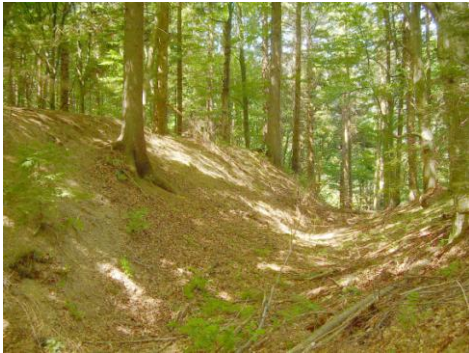
Fig. 21 – Șanțul de pe latura estică a redutei principale
