# CERCETAREA ARHEOLOGICĂ A UNOR COMPONENTE DIN SISTEMUL DEFENSIV AL ORAȘULUI MEDIEVAL MEDIAȘ (MAI - DECEMBRIE 2015)

## ARCHAEOLOGICAL EXCAVATIONS IN MEDIAS, MEDIEVAL PRECINCT (MAY/DECEMBER 2015)

*This is the final archaeological report with information about the medieval towers and segments of the precincts restored in 2015 in Medias. The archaeological excavations were simultaneous with the restoration. There were tranches in main towers (Forkesch Tower, Blacksmiths street Tower, Stone street Tower), Franciscans Church so on.*

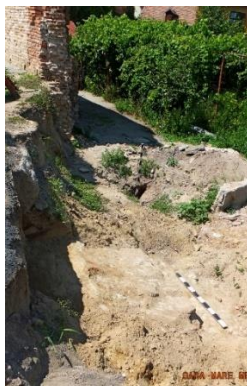
**Foto VIII**

#### **Cercetări și observații arheologice în sectorul 8 (unitatea de pompieri de pe strada Pompierilor) (Planșa VIII; Foto VIII)**

Segmentul de zid a suferit de pe urma parazitării cu anexe atât în interiorul, cât și în exteriorul lui. Evacuarea dărâmăturilor mi-a permis să curăț terenul, astfel ieșind la iveală structuri de zidărie din cărămizi ale unor anexe adosate și contraforturi ale incintei. Prin taluzarea malului s-a observat o depunere masivă de nisip, urmare probabilă a unei inundații a râului care curgea în apropiere. Zidul a fost afectat și de un incendiu, însă prăbușirea se datorează presiunii exercitate de construcțiile moderne.

Zidul construcției din interiorul incintei se adâncea la -1,70 m, intersectând nivelări late de 50 cm și un strat de 40 cm de pământ negru, depus înainte de un strat de pietriș.

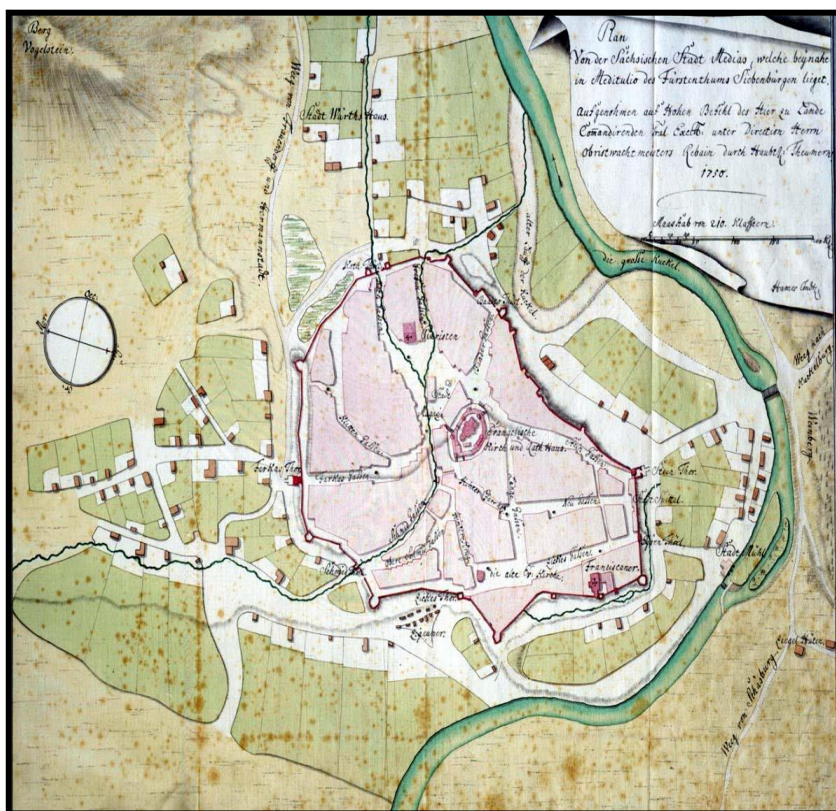
Planşa XI – A

**Planșa XI - A** – Planul orașului Mediaș executat sub comanda căpitanului Theumern (după Drotloff, Schuster 2009, p. 160).

Planul căpitanului Theuermern trasează un șanț care continuă iazul, ocolește Bastionul Nou, este intersectat de Turnul Poarții Forkesch și de Bastionul Cojocarilor (**Planșa XI - A**). El era alimentat dintr-o sursă de apă, derivație a unui pârau. Unul din cele două brațe a intersectat ceea ce pe planul din 1750 figura ca o derivație a Târnavei, dovadă că este o intervenție târzie în sistemul hidrografic. Un al doilea pârau era legat de structurile defensive de la est (strada După zid), unde traseul zidului de apărare prezintă anomalii.
