# CERCETĂRILE ARHEOLOGICE EFECTUATE LA CETATEA FĂGĂRAȘULUI ÎN ANII 1963-1973

Voica Maria PUȘCAȘU<sup>1</sup>

## ARCHAEOLOGICAL RESEARCH CARRIED OUT AT FĂGĂRAȘ FORTRESS BETWEEN 1963-1973

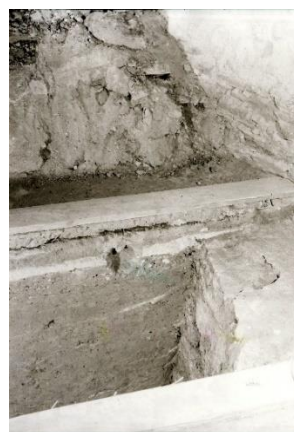
Fig. 1<sup>55</sup>

<sup>55</sup> Fig. 1 – Secțiunea 10, □1-2, partea superioară a profilului estic: spre dreapta decroșul fundației zidului sudic al turnului nord-vestic, acoperit direct de nivelul său de construcție.

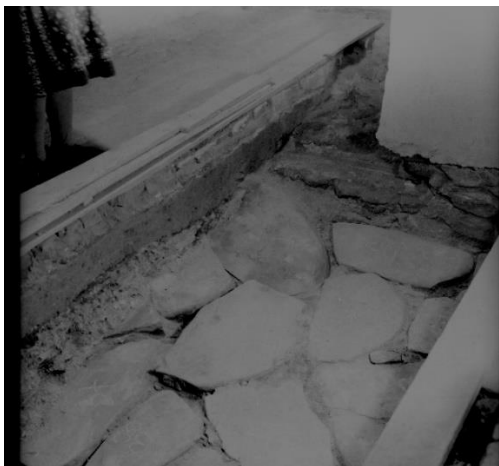
Fig. 2<sup>57</sup>

<sup>57</sup> Fig. 2 – Vedere de la vest asupra Secțiunii 11 tronson 1 a pardoselii din lespezi mari de piatră.

**Secțiunea 11, tronsonul 1/1967** (orientată nord-sud, situată la interiorul încăperii C. nr. 24, care corespunde parterului turnului median al laturii nordice – Turnul Pestiș<sup>56</sup>, perpendiculară pe zidul nordic de incintă al cetății centrale, cu profilul estic la 40 cm est de glaful vestic al golului de acces în turn; L=1.050 cm și l=150 cm). Partea secțiunii aflată la interiorul Turnului Pestiș avusese în ultimul timp o pardoseală din cărămidă, în general fragmentară și recuperată, de dimensiuni diferite, așezată pe un strat suport de nisip, pardoseală evacuată de șantierul de restaurare și din care noi – la deschiderea secțiunii – am găsit doar urme. În altă etapă de construcție decât cea inițială, încăperea turnului a fost compartimentată în cel puțin 3 părți prin zidării slabe și superficiale. A apărut însă o pardoseală anterioară din lespezi de piatră (unele purtând urme de ardere *in situ*) montate pe pat de nisip, pardoseală care a funcționat paralel cu o compartimentare pe direcția nord-sud a încăperii printr-un zid făcut din moloane de piatră legată cu mortar (Fig. 2 și 3).

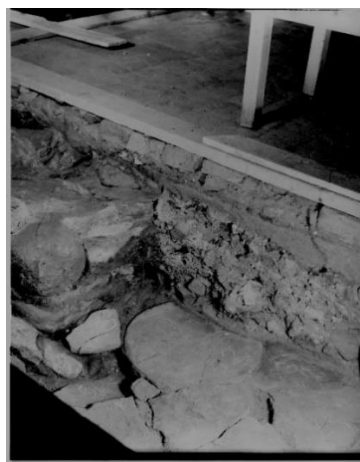
Fig. 3<sup>58</sup>

<sup>58</sup> Fig. 3 – Vedere de la nord-est asupra zonei centrale a Secțiunii 11, tronson 1 și a profilului său vestic: raportul între pardoseala din lespezi de piatră, zidul orientat nord-sud și profilul vestic.

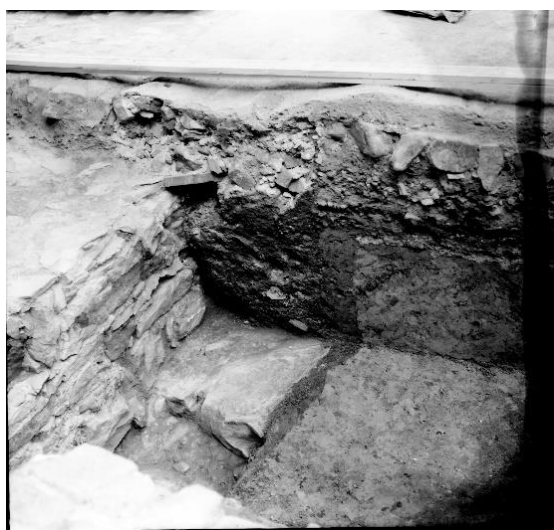
Fig. 5<sup>71</sup>

<sup>71</sup> Fig. 5 – Vedere de la vest asupra profilului estic al secțiunii 31, tronson 2: la partea superioară, pavajul din bolovani de râu, molozurile provenite din demolarea zidului/construcției est-vest; șanțul de fundație al construcției anterioare; spre dreapta, stratificări ținând de structura valului fortificației de lemn.

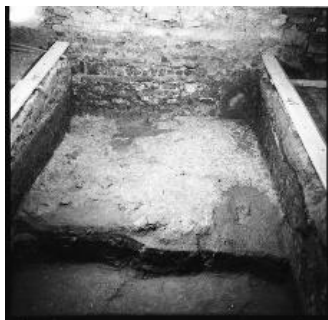
Fig. 8<sup>79</sup>

La un moment dat zone ale fațadei sudice a corpului nordic au avut partea inferioară placată cu cărămidă (Fig. 8). Cu mare probabilitate este vorba de o plombare pe suprafață mai mare – poate corespondentă astupării golurilor de intrare în încăperile corpului nordic, amenajate inițial direct din curtea interioară a cetății (Pl. XVII, XIX)<sup>78</sup>.

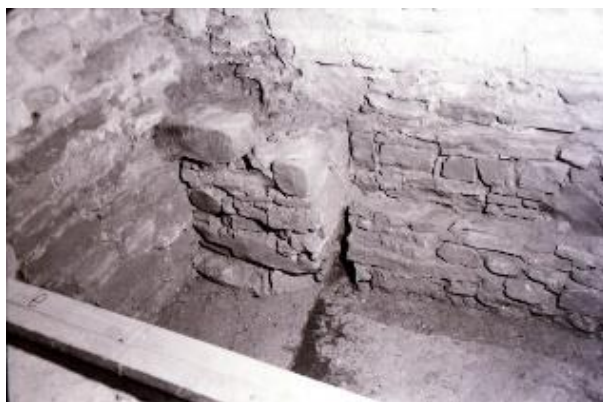
Fig. 9<sup>80</sup>

<sup>80</sup> Fig. 9 – Secțiunea 32, vedere asupra treptelor care marcau golul unei foste uși (acum înzidită) de intrare din curtea interioară în încăperea C. nr. 23.

Este foarte probabil ca încăperile corpului nordic să fi avut, fiecare, o intrare din curtea interioară, așa cum pare să o arate cele două trepte (aflate acum sub o ferăstră) identificate în secțiunea 32, trepte acoperite de stratificările datorate clădirii B adosate fațadei sudice a corpului nordic (Fig. 9; Pl. XIII). Mai mult, funcțiile total diferite atribuite fiecăreia dintre încăperile de la parterul corpului nordic menționate

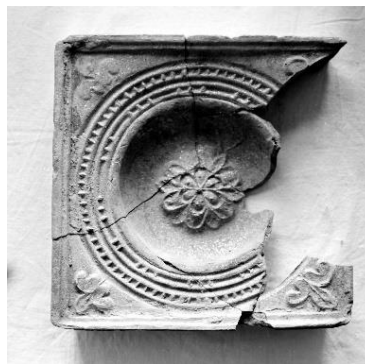
Fig. 11<sup>82</sup>

<sup>82</sup> Fig. 11 – Cahlă pătrată cu partea centrală concavă, decorată cu elemente vegetale stilizate.

**Secțiunea 33/1970** (orientată nord-sud, situată în colțul nord-estic al încăperii C. nr. 21; lungimea pe direcția est-vest  $L=200$  cm și cea pe direcția nord-sud de  $l=160$  cm). A fost identificată o pardoseală de cărămizi (31x15,3x5 cm) dispusă în șiruri paralele, pe pat de nisip, sub care, după o nivelare cu moloz, a apărut o altă pardoseală de cărămidă pe nisip, montată în sistem parchet. Aceasta era clar anterioară momentului în care zidul nordic a fost cămășuit cu cărămidă. Sub această ultimă pardoseală s-a găsit în jumătatea vestică o groapă de mari dimensiuni din care au fost recoltate multe fragmente de cahle pătrate plate sau concave, simple sau micasate (Fig. 10, 11).

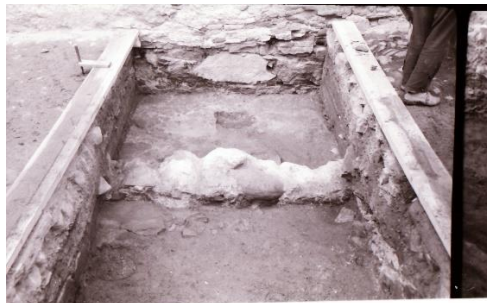
**Fig. 12** – Vedere de la sud asupra secțiunii 35, □1-4

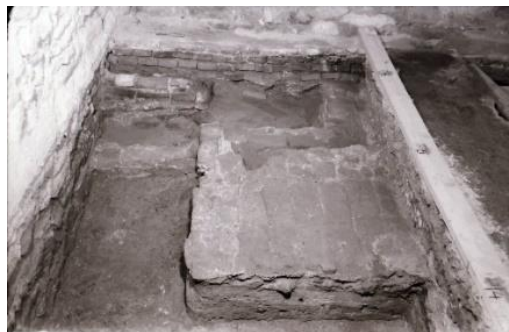
**Fig. 13**<sup>83</sup>

adosează soclului unei sobe preexistente (zidită tot din cărămidă) situată în parte nord-vestică a încăperii și dublării zidului nordic amintite mai sus (Fig. 13).

<sup>83</sup> Fig. 13 – Vedere de la sud asupra secțiunii 36 A, cu soclul de sobă.

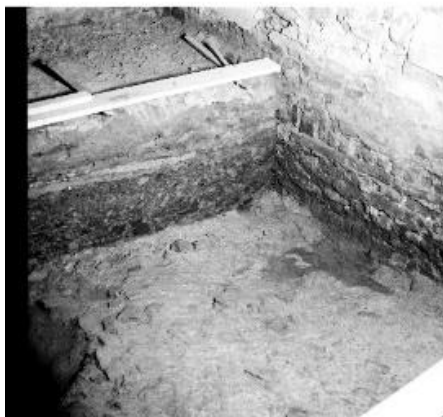
**Fig. 14**<sup>84</sup>

<sup>84</sup> Fig. 14 – Vedere de la vest asupra zidului sudic (dreapta) și a nivelului său de construcție, în câmpul secțiunii 36 și placarea cu cărămidă a zidului sudic.

Zidul sudic are decroșul de fundare la W -85/90 cm (decroș cu o lățime de cca. 40 cm – Pl. XV, Fig. 14), în vreme ce zidul nordic prezintă decroșarea fundației la W -142 cm (decroș cu o lățime de 20/23 cm față de verticala inițială a elevației zidului, care acum era placat cu 40 cm de zidărie de cărămidă, Pl. XVII), dovedindu-și și stratigrafic anterioritatea.

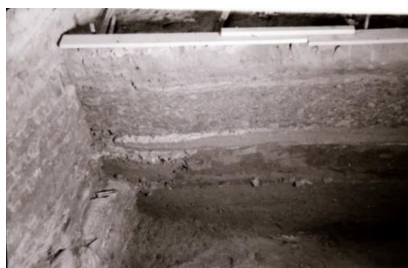
Fig. 16<sup>86</sup>

<sup>86</sup> Fig. 16 – Vedere frontală a stratigrafiei zonei nordice a profilului estic din secțiunea 39.

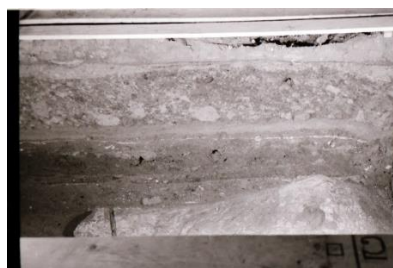
Fig. 17<sup>87</sup>

<sup>87</sup> Fig. 17 – Vedere frontală a stratigrafiei zonei sudice a profilului estic din secțiunea 39.

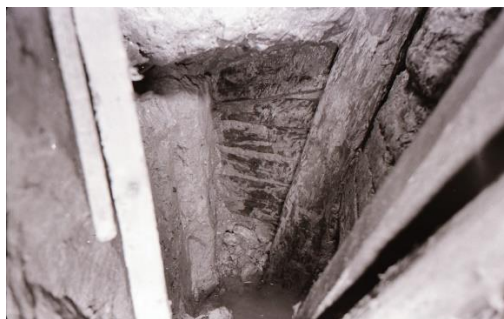
**Fig. 24**<sup>97</sup>

fost turnate agregatele amestecate de var/nisip și moloane de piatră. Mai trebuie să precizăm că primul tronson de parapet, cel care traversa aproape total secțiunea, era dislocat de la poziția verticală inițială, fiind aplecat spre exterior vest-sud-vest (Fig. 24; Pl. XXII).

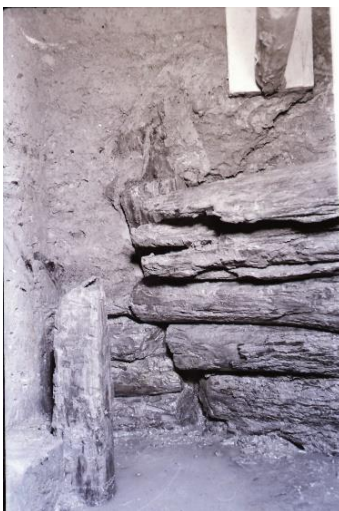
**Fig. 25**<sup>98</sup>

Parapetul era construit dintr-o elevație alcătuită din 6 grinzi orizontale suprapuse, încă păstrate ca atare pe o înălțime de 145 cm, de la fața stratului de pietriș în sus (W -300 cm), strat în care par să fi fost implantate, și în cuprinsul căruia, cu mare probabilitate, se mai continuă cu 2-3 grinzi în profunzime. Grinzile (cu secțiune de cca. 30x30 cm) erau fixate inițial la verticală prin câte doi stâlpi perfect ciopliți, cu secțiunea de 20x20 cm, care le sprijineau, le fixau și le încadrau la capete (la 297 cm distanță), la interiorul și la exteriorul parapetului (Fig. 25; Pl. XXII).

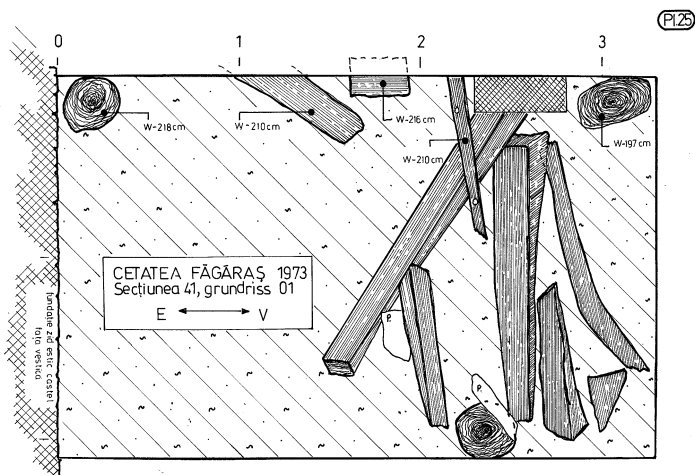
croșarea fundației (decroșare inegală, de cca. 20 cm) este la W -220 cm, dar nivelul de construire la W -180 cm. Nivelul de construire este ulterior momentului distrugerii fortificației de lemn, ale cărei resturi le suprapune (Pl. XXIII, XXV).

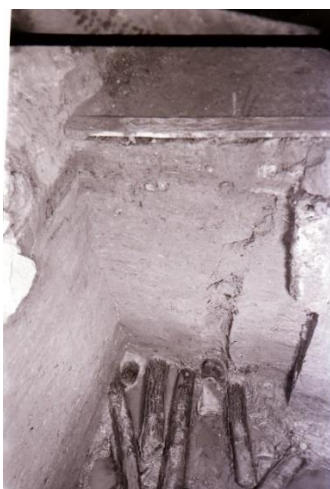
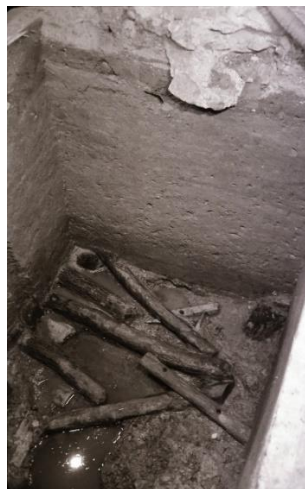
Grinzi, dulapi (cu grosimi de la 6 la 20 cm) și stâlpi (cu  $\phi$  de 30 cm) parțial arși sunt căzuți la fața stratului subțire de argilă vineție cu resturi de vegetație de luncă putrezită *in situ* (Fig. 26, 27).

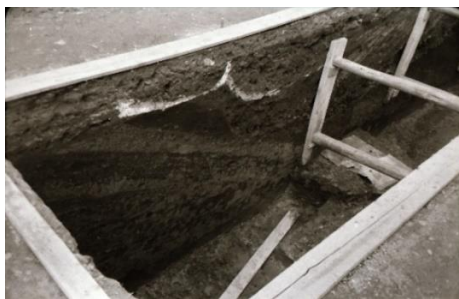
**Fig. 28**<sup>105</sup>

<sup>105</sup> Fig. 28 – Secțiunea 43 tronsonul 1, profilul sudic.

În profile s-au evidențiat straturi suprapuse și alternate din argilele și pământul adus special pentru construirea valului. Straturile sunt oblice, în sensul descendent al pantei, în funcție de depozitarea pământului<sup>104</sup> (Fig. 28, 29; Pl. XXVI, XXVII). Aceste straturi, foarte diferențiate ca textură (în amestec fie cu nisip, fie cu pietriș, fie cu ambele agregate sau cu elemente de cultură materială) și cromatică – mergând de la galben/oliv la roșiatic, vinețiu/verzui sau cenușiu/negricios –, alternează între ele, sugerând parcă momentul de ajungere și descărcare a carelor cu care pământul fusese transportat.

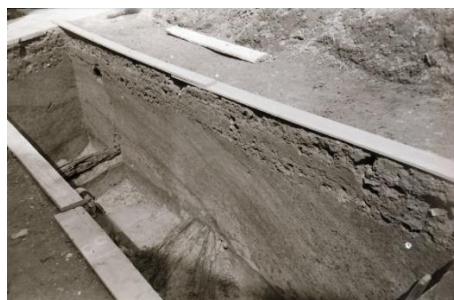
**Fig. 29**<sup>106</sup>

<sup>106</sup> Fig. 29 – Secțiunea 43 tronsonul 2, profilul sudic.

Stratificările valului, identice cu cele descrise la secțiunea 43 supra (Fig. 29), au cuprins desigur și stratul cenușiu negricios bogat în resturi materiale ale activității umane: fragmente și bulgărași de chirpic (cu  $\varphi$  de cca. 5-8 cm), fragmente ceramice (de 5x8 cm), cenușă și cărbune în cantități mari, chiar dacă fragmentele în cauză erau mici.

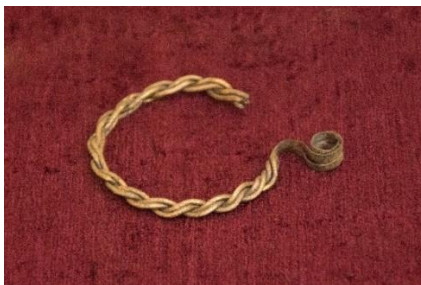
**Fig. 30**<sup>107</sup>

<sup>107</sup> Fig. 30 – Secțiunea 43, tronson 2, □6, Inel de tâmplă.

Singurul dintre straturile amintite care s-a dovedit foarte important pentru investigația noastră – anume stratul cenușiu/negricios – provenea, cu siguranță, dintr-o siliște, așezare umană dezafectată, fiind foarte bogat în fragmente ceramice, fragmente sau bulgări mici de chirpici, cu cenușă și cărbune din abundență. Fragmentele ceramice, de mici dimensiuni (datorită succesivelor rulări ale pământului ce le conține: săpare, încărcare, transport, descărcare și, cel puțin, o sumară compactare), prezintă caracteristici definitorii care le asigură datarea în secolele XII-XIII. Mai mult, pentru a confirma acest fapt, în amintitul strat a fost găsit un inel de tâmplă din aur (Fig. 30).

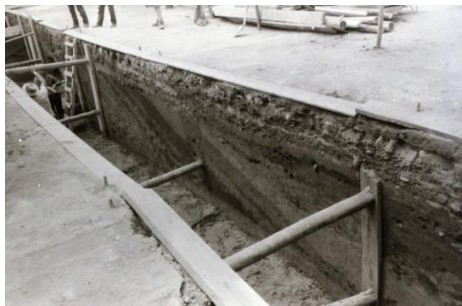
Fig. 32<sup>113</sup>

<sup>113</sup> Fig. 32 – Secțiunea 35, panta ascendentă a valului.

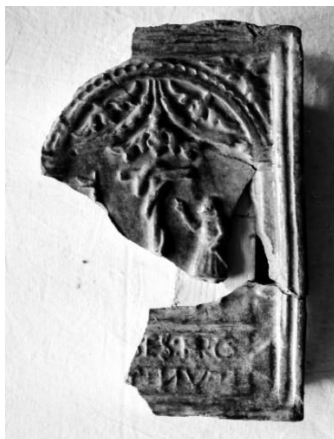
Fig. 36<sup>124</sup>

<sup>124</sup> Fig. 36 – Cahlă de sobă cu inscripția: MOSES ERCS 1671.

În general, unele tipuri de decor al cahlelor sunt identice pe multe fragmente, fapt care confirmă existența unor sobe întregi construite dintr-un lot – sau din mai multe loturi – de cahle la fel. În cazul cahlelor găsite la Cetatea Făgărașului, pot fi date spre exemplificare cahlele concave cu motive florale și geometrice (Fig. 11), cele pătrate cu redarea centrală a unui chip feminin purtând pe cap o parură bogat împodobită (Fig. 37), cele decorate cu variante ale motivelor de tip haban (Fig. 38) sau cele datate cu anul 1671, cu reprezentarea figurativă a două personaje lângă un cort (Fig. 36).

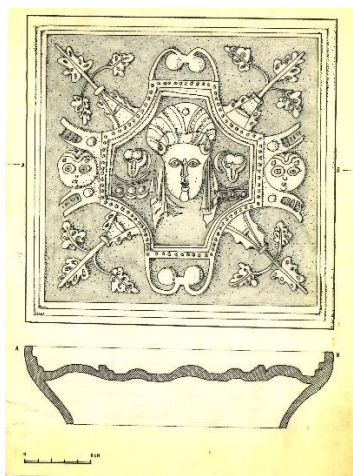
Fig. 37<sup>125</sup>

<sup>125</sup> Fig. 37 – Cahlă pătrată cu reprezentarea centrală a unui chip feminin.

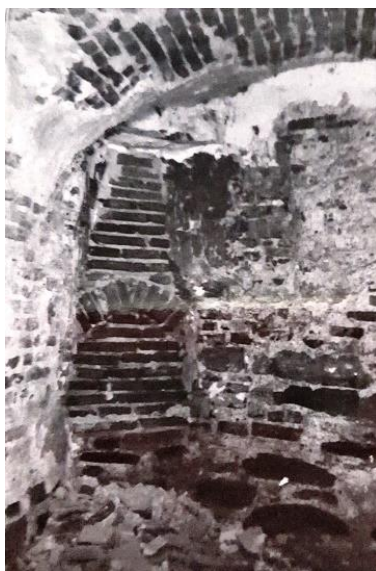
**Fig. 41**<sup>130</sup>

<sup>130</sup> Fig. 41 – Interiorul bastionului sud-estic, paramentul decapat.

Reamintim că, în etapa efectuării lucrărilor de restaurare, zidăriile cetății și spațiile de circulație aveau un aspect total diferit față de ceea ce vedem acum. Fiecare dintre ziduri reprezenta mai mult sau mai puțin o hartă a intervențiilor succesiv făcute asupra lui, hartă uneori greu de descifrat (Fig. 7, 41, 42, 43).

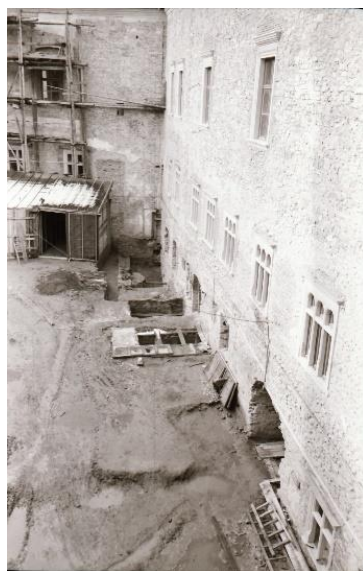
**Fig. 42**<sup>131</sup>

<sup>131</sup> Fig. 42 – Vedere parțială a fațadelor corpurilor nordic și vestic al cetății centrale.

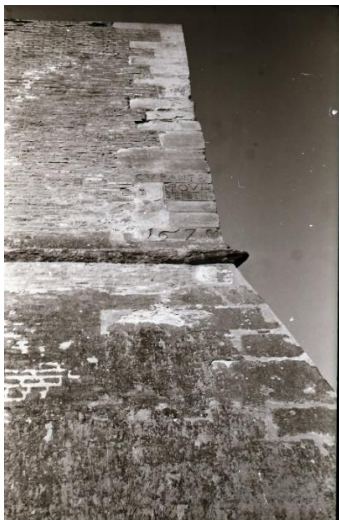
Fig. 44<sup>133</sup>

<sup>133</sup> Fig. 44 – Bastionul nord-vestic al incintei exterioare.

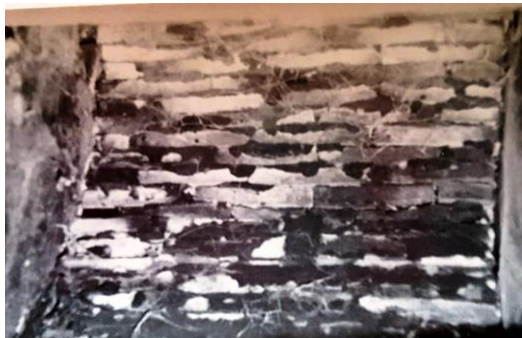
Fig. 45<sup>134</sup>

Piatra era de proveniență variată, extrasă din împrejurimi – fără a se putea constata o preferință specială pentru un anumit tip de piatră –, de carieră, moloane, bolovani sau lespezi de râu (Fig. 45) – caracteristică unor anumite etape de construire sau refacere.
