ALTARUL VECHII BISERICI DIN OLTEȚ, ȚARA FĂGĂRAȘULUI (SECOLUL AL XVIII-LEA)

L'AUTEL DE L'ANCIENNE ÉGLISE D'OLTEȚ, LE PAYS DE FĂGĂRAȘ (XVIII^e SIÈCLE)

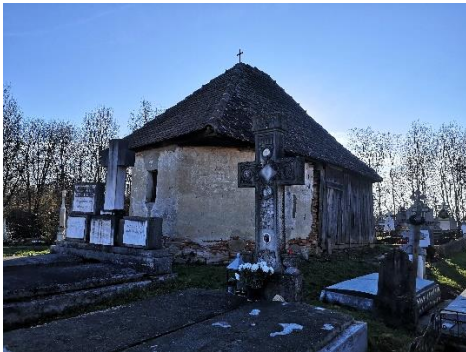
Fig. 2 – Altarul vechii biserici din Olteț, vedere dinspre răsărit.

lizată din scânduri, prinse vertical pe o structură din grinzi. Lățimea încăperii anexe, ca de altfel și a exteriorului altarului de zid, pe care îl continuă, este de aproximativ 4,6 m. În lungime, structura de lemn măsoară doar 2,7 m. Lumina pătrunde în anexă prin intermediul a două deschideri, cu funcțiunea de fereastră, aflate în peretele vestitic. Ușa, plasată în colțul sud-vestic al incintei, e prevăzută cu feronerie manufacturată, caracteristică sfârșitului de secol XIX. Noul ansamblu, astfel constituit, a fost acoperit cu un inexpressiv acoperiș în patru ape, menit să protejeze îndeosebi partea conservată din edificiul de zid. O vreme a avut destinație de capelă funerară, în jurul bisericii fiind situat, încă din vechime, cimitirul satului (Fig. 2, 3, 4).

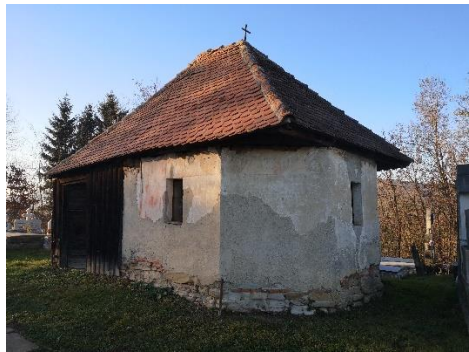
Fig. 3 – Altarul vechii biserici din Olteț, vedere dinspre sud-est.

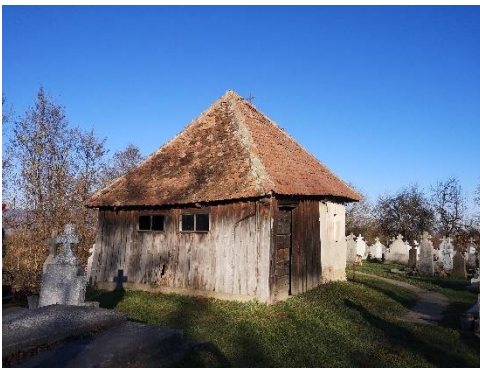
Fig. 4

- Fig. 4** – Altarul vechii biserici din Olteț, vedere dinspre apus.
- Fig. 5** – Altarul vechii biserici din Olteț, fațada răsăriteană.
- Fig. 6** – Picior prestol.

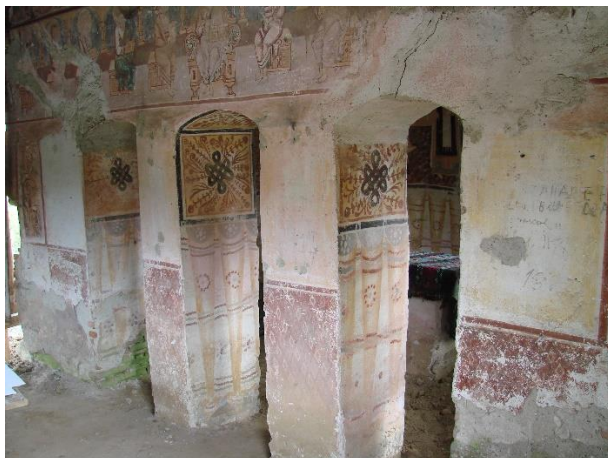
Fig. 7

- Fig. 7** – Catapeteasma de zid.
- Fig. 8** – Grinzi de lemn înzidite în structura catapetesmei.
- Fig. 9** – Elemente structurale boltă absidă.
- Fig. 10** – *Sfânta Troiță*, pictură pe lemn, boltă absidei, Pantelimon zugrav (atribuire), sfârșitul secolului al XVIII-lea - începutul secolului al XIX-lea.

Comunicarea dintre altar și vechea navă, suprimată la 1888, era mijlocită de cele trei treceri consacrate (Fig. 7, 15). Acestea sunt relativ înguste, astfel că doar golul corespunzător ușilor împărătești și cel al intrării dinspre miazănoapte, esențiale ceremonialului liturgic, sunt vădit mai largi și măsoară în lățime aproape 0,60 m. Intrarea dinspre miazăzi, pe care nici măcar nu o întâlnim la vechile zidiri făgărășene, măsoară aici abia 0,47 m. În privința modului de dispunere a celor trei intrări se remarcă o oarecare lipsă de simetrie. O mai mare deschidere pentru intrarea centrală și cea dinspre miazănoapte s-a operat în detrimentul pilonului de zidărie care le desparte, cu o lățime de numai 0,34 m, comparativ cu 0,44 m al corespondentului său dinspre miazăzi. Prioritară a fost aici adaptarea lăcașului la rostul slujirii liturgice, ce primează față de valențele estetice și artistice ale ansamblului.

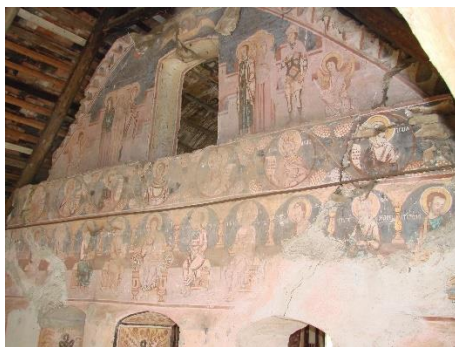
Fig. 11

- Fig. 11** – Fronton catapeteasmă.
- Fig. 12** – *Răstignirea*, frescă, iconostas, Pantelimon zugrav (atribuire), sfârșitul secolului al XVIII-lea - începutul secolului al XIX-lea.

Cea de-a doua parte a catapetesmei de zid suprapune grinzile înglobate în structura inferioară, având funcțiunea unui fronton (Fig. 11). Aici peretele de zidărie are doar 0,3 m în grosime și 1,3 m înălțime. Rolul său este de a închide golul creat în partea superioară de arcuirea bolții, fiind totodată și reazem pentru boltă.

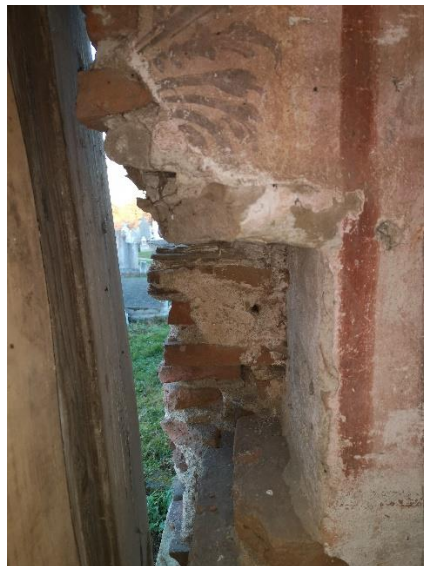
Fig. 14

- Fig. 13** – *Răstignirea lui Iisus Hristos*, pictură pe lemn, Ioan Pop zugrav (atribuire), 1846?
- Fig. 14** – Firidă.
- Fig. 15** – Altarul vechii biserici din Olteț, schița planului cu modul de dispunere a secțiunilor.

Rosturile liturgice ale firidei poziționate la interiorul navei, în dreptul decroșului nord-estic, înspre absidă, nu pot fi precizate cu claritate (Fig. 14, 16)²¹. Raportat la actualul nivel de călcare, deschiderea sa pornește de la o înălțime de 0,85 m. Este de formă rectangulară, cu înălțimea de 0,3 m și adâncimea de 0,27 m. Lățimea ei nu poate fi precizată, de vreme ce închiderea dinspre miazănoapte a fost suprimată odată cu demantelarea peretelui bisericii. Lespedea de piatră din partea superioară, de dimensiuni apreciabile, cu rol de buiandrug, a fost înzidită în cei doi pereți ai altarului și navei. Avem astfel primul indiciu serios al faptului că, la nivelul de elevație al zidurilor, cele două structuri erau țesute.

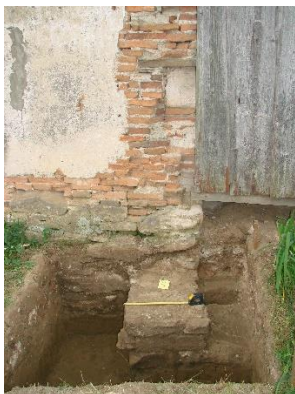
Fig. 16

- Fig. 16** – C₁, profil sud.
- Fig. 17** – C₁, plan.
- Fig. 18** – C₁, profil est.
- Fig. 19** – C₁, profil est.
- Fig. 20** – C₁, profil vest.
- Fig. 21** – C₁, profil vest.

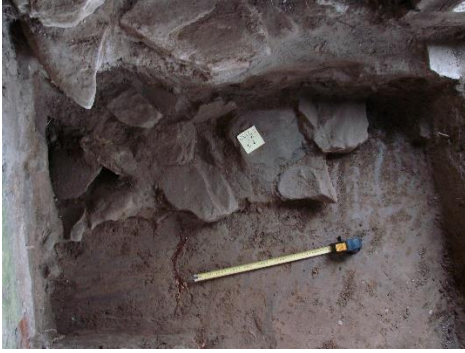
Fig. 23

- Fig. 22** – C₂, profil sud.
- Fig. 23** – C₂, amenajarea din piatră.
- Fig. 24** – C₃, fundație navă.

O apariție neașteptată o constituie amenajarea din piatră, surprinsă în partea de sud-est a casetei, la adâncimea de -0,25 m, ca parte a unei structuri (Fig. 23). Pietrele stau pe lutul steril, fiind suprapuse atât de molozul de demantelare, cât și de podeaua de lut a bisericii de zid. Pe alocuri sunt suprapuse, legate în lut. Lățimea medie a porțiunii conservate este de aproximativ 0,40 m, iar lungimea de aproape 1,20 m. Disponerea lor urmărește traseul longitudinal al navei, cu o ușoară abatere spre nord-est. Dacă înspre apus structura se sfârșește în dreptului ușorului răsăritean al ușii, înspre răsărit poate fi urmărită până la fundația navei și a catapetesmei.

1. Amenajarea de piatră este parte a unui paviment. Dacă acesta a aparținut bisericii demantelate la 1888, întrezărim premisele unor intervenții însemnate asupra edificiului, ceea ce ar putea coborî datarea sa la începutul secolului al XVIII-lea. Nu poate fi exclusă nici posibilitatea ca pavimentul să fi aparținut unui edificiu mai vechi.

2. Resturile conservate ale structurii aparțin tălpii de fundare a unui edificiu ce a precedat biserica de zid. Un argument solid în acest sens îl constituie faptul că pietrele din componența presupusei fundații sunt așezate direct pe lutul steril. Fundația, ale cărei caracteristici trădează o manieră modestă în realizare, ar fi avut rostul de a susține tălpile unei biserici de lemn, ce nu putea fi mai recentă de secol XVII.
