# RESTAURAREA SOCLULUI DE PIATRĂ DE LA MONUMENTUL EROILOR DIN BUCIUM IAȘI

Mihai SPIRIDON<sup>1</sup>

## RESTORATION OF THE STONE PEDESTAL FROM MONUMENT OF THE HEROES FROM BUCIUM IAȘI

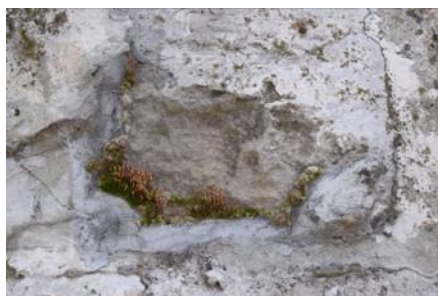
**Fig. 1 – degradări biologice**

- Alterări de origine biologică: mușchi, licheni, bacterii și alge. În interacțiunea cu roca se declanșează atât procese fizice, ca abraziuni mecanice, fracturări și dizlocări cauzate de presiunea de creștere a organismelor, cât și procese chimice care prin metabolismul de asimilare și dezasimilare a biocrustelor produc dizolvări ale suportului litic.

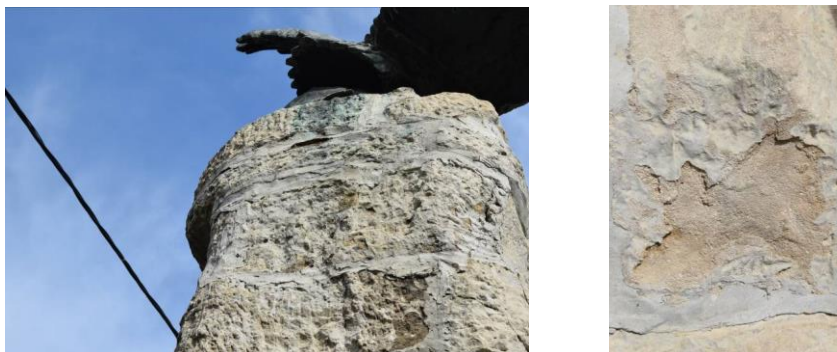
- Alterări mecanico-fizice: fisuri și eroziuni provocate de acțiunile vântului, a căldurii și de cutremure. Degradări cauzate de intemperii – exfolieri și microfisuri rezultate de la îngheț-dezghet.

**Fig. 2 – Degradări fizico-mecanice**

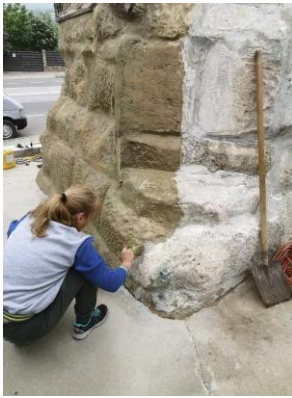
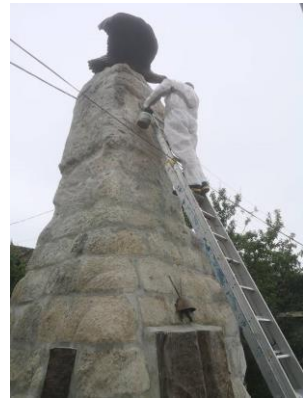
**Fig. 7 – Integrare cromatică și hidrofobizare**

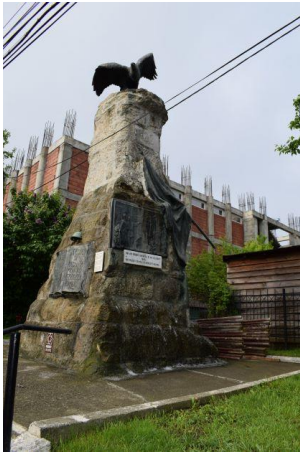
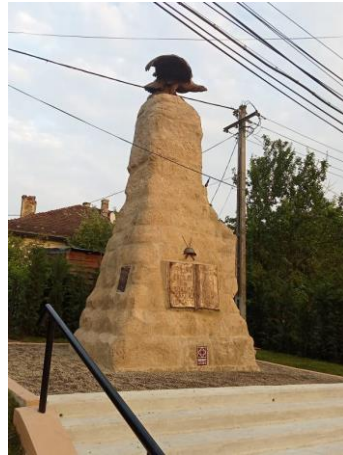
**Fig. 8 – Înainte și după restaurare**
