# CERCETĂRILE ARHEOLOGICE DE LA BISERICA BRÂNCOVENEASCĂ „SFÂNTUL NICOLAE” DIN FĂGĂRAȘ – CAMPANIA 2023<sup>1</sup>

Aurel DRAGNE<sup>2</sup>

## RECHERCHES ARCHÉOLOGIQUE DE L'ÉGLISE BRANCOVENIENNE „SAINT NICOLAS” DE FĂGĂRAȘ – CAMPAGNE 2023

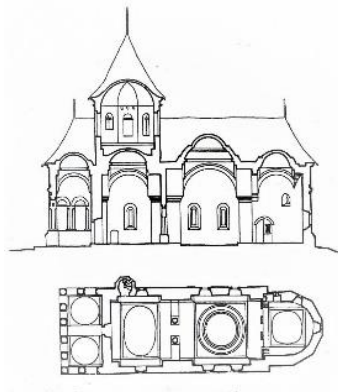
**Fig. 1** – Biserica brâncovenească „Sfântul Nicolae” din Făgăraș, plan și secțiune longitudinală (arh. Eugenia Greceanu).

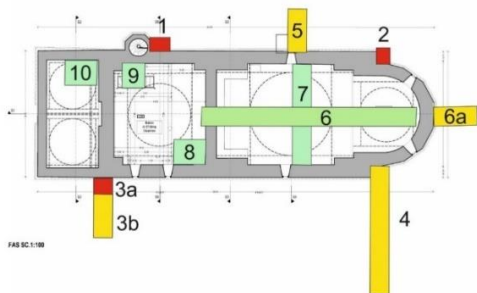
Fig. 10

Din păcate, stratigrafia sitului a fost deranjată de intervenții repetate, ca urmare a unor lucrări de reparații sau utilitare. Astfel, în perimetrul lui **S.1** s-a constatat amenajarea unui trotuar modern, realizat din piatră cubică (aprox. 7x7 cm), mărginit cu borduri din beton (10x15 cm). Exceptând latura de vest a edificiului, unde din cauza covorului asfaltic al aleii nu poate fi documentat, acest pavaj înconjoară perimetral monumentul. Lățimea trotuarului, măsurată în profilul estic al casetei, este de aproximativ 0,65 m (Fig. 11, 12, 14).

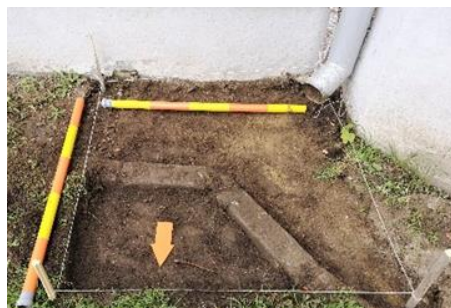
Fig. 11

Traseul prizei de împământare a paratrăznetului străbate diagonal caseta de sondare, din colțul de sud-vest către cel de nord-est, șanțul corespunzător platbandei având o adâncime de 0,5 m (W -1,02 m), măsurată în profilul de nord al casetei (Fig. 12, 13). Intervenția a prilejuit amenajarea unui mic depozit de oase (falange și metatarsiene ale osaturii piciorului), depuse în dosul țevii de protecție al platbandei de împământare (W -1,03), la confluența dintre navă și turnul de scară (Fig. 12, 15). Osemintele provin de la morminte deranjate fie acum, fie cu prilejul unor intervenții mai vechi. Profilul de nord al **S.1** relevă faptul că șanțul prizei de împământare este ulterior altor intervenții: groapa surprinsă în colțul nord-vestic al casetei, cu o adâncime de 0,6 m (W -1,3), ce are la bază o umplutură de moloz și cărămidă spartă, ar fi putut fi realizată cu prilejul unor lucrări de reparație sau chiar de edificare a monumentului, ca locaș al unui picior de schelă. Acest fapt e confirmat de prezența celor două lentile de mortar secționate de șanțul platbandei. Dacă lentila superioară de mortar și pigment de cărămidă (cu grosime de aprox. 3 cm, adâncime 0,25 m, W -0,95 m) e caracteristică unor lucrări de reparații, cea inferioară, din mortar și cărămidă (cu grosime de aprox. 5 cm, adâncime 0,38 m, W -108 m) surprinde nivelul de construcție al pronaosului. Între cele două lentile se interpune un strat de pământ negru, cu moloz și mult pigment de cărămidă (Fig. 13). Acest strat intermediar (în grosime de 12 cm) ar putea constitui unul de nivelare și totodată nivelul de călcare la un moment dat în jurul monumentului<sup>38</sup>.

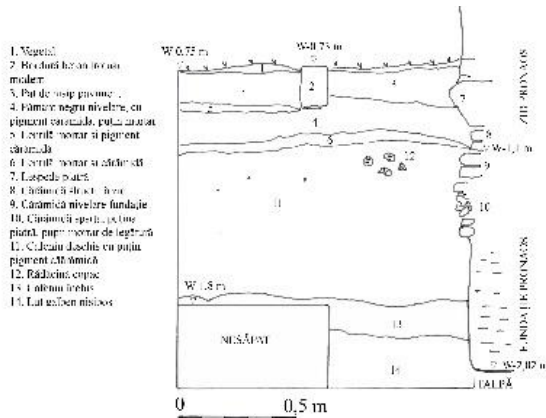
Fig. 14. S1. Profil Est

Situația stratigrafică a casetei poate fi ceva mai bine documentată pe profilul estic (Fig. 14). Și aici sunt prezente cele două lentile de mortar și moloz. Înspre pe-rețele navei, spre sud, lentila superioară a fost însă suprimată odată cu realizarea pavajului de piatră cubică, așezat pe un pat de nisip. Ea este însă prezentă în partea dinspre nord a profilului, dincolo de limita exterioară a bordurii de beton. Lentila inferioară de mortar suprapune cafeniul deschis (cu o grosime de aprox. 0,6 m), a cărui caracteristică o constituie prezența rădăcinilor de copac și rari pigmenti de cărămidă. La rân-

dul său, cafeniul deschis suprapune sterilul reprezentat de lutul galben nisipos. Tranziția între cele două straturi e marcată de cafeniul închis, cu o grosime de aproximativ 0,2 m.

Lentila inferioară de moloz și mortar trasează linia de separație dintre fundație și zidul navei. În acest punct constatăm o ușoară retragere a elevației peretelui (în acest caz al pronaosului), de aprox. 5 cm, față de aliniamentul fundației. Fundația are în această zonă adâncimea de 0,95 m, cu talpa la W -2,02 m. Ea străpunge în adâncime cafeniul deschis (aprox. 0,63 m), cafeniul închis (0,18 m), cât și 0,12 m din stratul de lut galben nisipos. Profilul de sud al secțiunii e ilustrativ pentru modul de realizare a fundației și a zidului bisericii (Fig. 16, 17). În privința aspectului, fundația poate fi delimitată în trei registre. Celui inferior îi corespund 0,57 m de structură realizată preponderent din cărămidă înecată în mortarul turnat în șanțul de fundare. Registrul median, de 0,25 m, cu un aspect evident burdușit, e caracterizat de prezența din abundență a cărămizilor sparte și puțină piatră, legate cu mai puțin mortar. Cel superior, de doar 0,1 m, e realizat din două rânduri de cărămizi, zidite în asize regulate, pentru nivelare. Grosimea cărămizilor este de 4 cm. Elevația zidului are la rândul lui o bază constituită din două rânduri de cărămizi. Acestea sunt suprapuse de lespezi de piatră, dintre care unele au dimensiuni apreciabile, de 0,8x0,2 m.

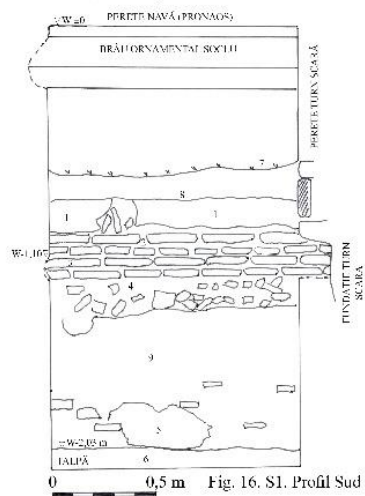
Fig. 16

**Fig. 16** – Unitatea de cercetare S1, profil sud.

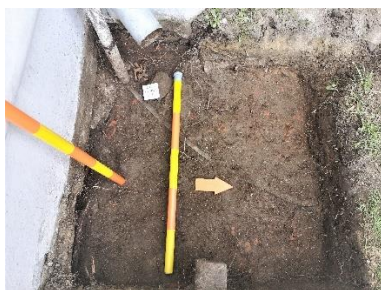
Fig. 15

**Fig. 15** – Unitatea de cercetare S1, depozitul de oase de la piciorul de protecție al platbandei de împământare.

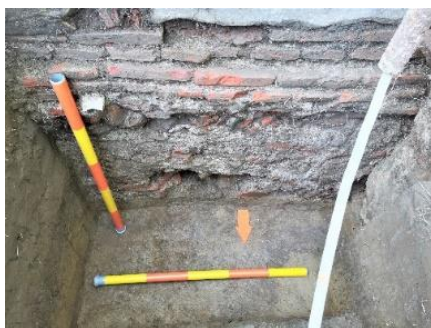
Fig. 17

**Fig. 17** – Unitatea de cercetare S1, profil sud.

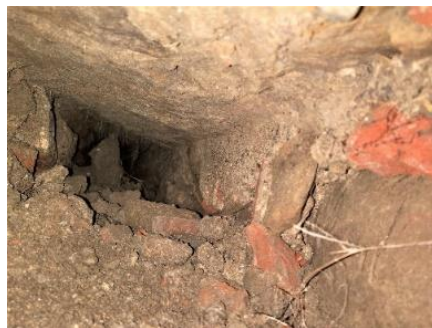
Fig. 18

În registrul inferior al fundației există o spărtură semnificativă, de aproximativ 0,5x0,2 m. În momentul realizării edificiului, baza fundației a fost prevăzută, probabil pentru o mai bună consolidare, cu bârne din lemn așezate longitudinal în șanțul de fundare. Degradarea lor a condus la apariția unui gol rectangular, cu secțiunea de 0,25x0,14 m (Fig. 18).

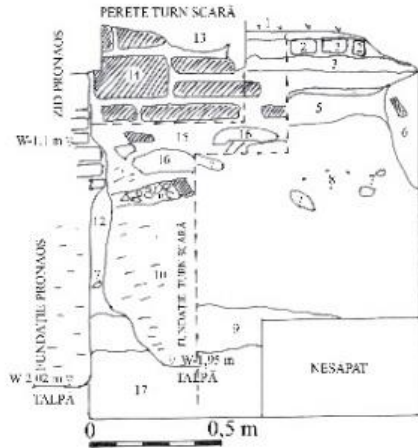
Fig. 19. S1. Profil Vest

Analiza profilului de vest al casetei (Fig. 19, 20) a evidențiat faptul că fundația turnului de scară nu este țesută cu fundația bisericii. Mai mult, adâncimile lor, măsurate de la actualul nivel de călcare, sunt ușor diferite: 1,37 m (W -202 m) pentru pronaos, respectiv 1,3 m (W -195) pentru turnul de scară. Umplutura din spațiul rămas între cele două fundații constă în cafeniul deschis și rădăcini de copac ce au un diametru de până la 5 cm (Fig. 20). Șanțul de fundare al turnului a fost realizat într-o etapă ulterioară realizării bisericii: în momentul turnării, fundația turnului de scară a încălecat fundația bisericii, lipindu-se de peretele pronaosului. Dacă avem în vedere faptul că vechiul nivel de călcare al edificiului a fost mai coborât cu cel puțin 0,45 m în dreptul acestui profil, atunci cele două ziduri par a nu fi fost țesute nici în elevație. Această afirmație trebuie acceptată însă cu unele rezerve, date fiind intervențiile ulterioare asupra paramentului, evidențiate prin burdușelile cu cărămidă prezente la acest nivel în structura turnului.

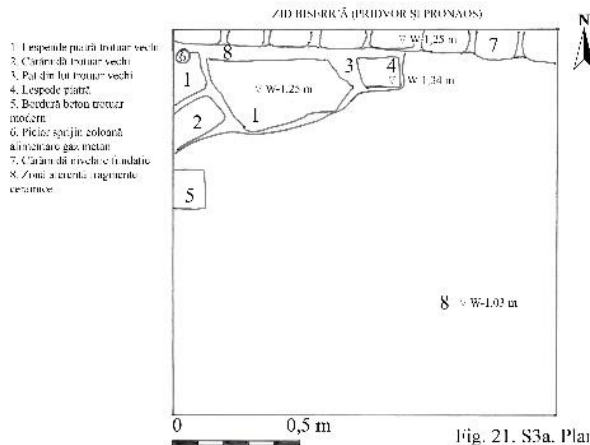
Fig. 21. S3a. Plan

Situația stratigrafică este în linii mari asemănătoare și pentru unitatea de cercetare **S3a** (Fig. 21-27). Depunerile sunt mai consistente (aprox. 0,55 m), dar nu există diferențe semnificative în raport cu **S1**. Aici, vechiul nivel de călcare poate fi mai bine documentat prin identificarea resturilor unui vechi trotuar, realizat din cărămizi și lespezi de piatră. Acest trotuar a fost așezat pe un pat de lut de aproximativ 0,10 m.

Nivelul său de călcare coincide cu limita superioară a fundației edificiului (Fig. 21, 22, 23). Nivelul de construcție al bisericii (în acest caz al pridvorului), e evidențiat și aici de o retragere în raport cu structura fundației. În acest sector fundația are o adâncime maximă de 0,83 m, măsurată de la nivelul de călcare al vechiului trotuar (Fig. 24). Talpa fundației coboară în lutul galben steril, fiind situată la nivelul unui intermediar strat cafeniu închis (de doar 5 cm grosime), ce face tranziția la lutul galben nisipos. Cota de adâncime e aproximativ aceeași ca a fundației din **S1** (W -2,08 m).

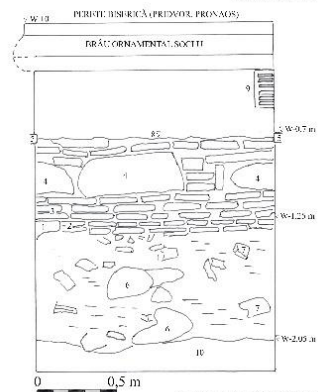
Fig. 24. S3a. Profil Nord

Modalitatea de realizare a fundației nu diferă: cărămidă spartă de această dată și numeroși bolovani de râu, dintre care unii de dimensiuni mari, înecați în mortarul turnat în șanțul de fundare (Fig. 24, 25). Partea superioară a fundației respectă același principiu al nivelării, prin zidirea celor două rânduri de cărămidă, aidoma situației din **S1**. Elevația peretelui corespunde și ea tehnicilor de realizare a zidului în **S1**. Registrul lespezilor de piatră este prezent, piese de dimensiuni mai însemnate fiind zidite în punctul de confluență al peretelui edificiului cu zidul despărțitor dintre pronaos și pridvor (Fig. 24).

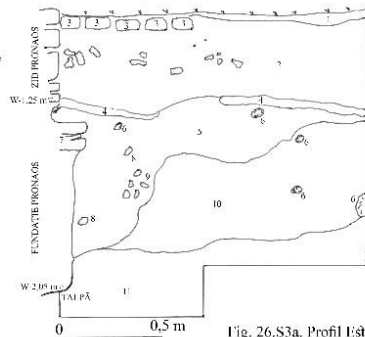
Fig. 26. S3a. Profil Est

Profilul de est al acestei unități de cercetare reconfirmă datele relevante în privința edificiului (Fig. 26). Fundația are adâncimea de 0,8 m, cu talpa de fundare situată la o adâncime de -2,05 m față de cota de referință, străpungând aproximativ 0,2 m din lutul steril. Cafeniul, cu o grosime apreciabilă, până la actualul nivel de călcare, poate fi delimitat în trei substraturi: dacă cel inferior este curat, aici fiind prezente doar rădăcini de copac, cel median coboară treptat până înspre talpa fundației, prezentând fragmente de cărămidă și pigmenți de mortar. Lentila cu mult pigment de mortar și cărămidă (aprox. 5 cm), întreruptă pe alocuri, face tranziția către cafeniul superior, a cărui specificitate constă în numeroasele fragmente de cărămidă și, pe alocuri, pigmenți de mortar.

Nivelul actual de călcare e reprezentat de trotuarul modern din piatră cubică, evidențiat în profil pe o lățime de 0,65 m (Fig. 26). Acesta este mai ridicat cu aproximativ 0,5-0,55 m față de nivelul de călcare din momentul construcției edificiului. Faptul se datorează unor depuneri succesive și consistente, parte din ele ulterioare unei intervenții mai însemnate asupra monumentului, dovadă prezența lentilei de mortar și spărtură de cărămidă în profilul estic al secțiunii **S3a**.

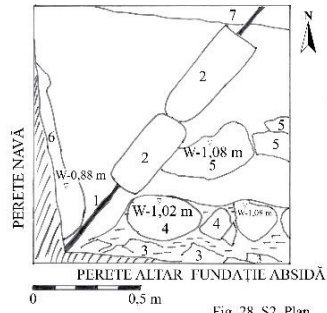
Fig. 28

**Fig. 28** – Unitatea de cercetare S2, plan.

Fig. 28. S2. Plan

Din păcate și în cazul unității de cercetare **S2**, de pe latura de nord, stratigrafia a fost afectată de intervenții însemnate și profunde. Astfel, cablul armat al rețelei electrice de joasă tensiune, cât și platbanda specifică prizei de împământare străbat perimetrul casetei în diagonală, din colțul de sud-vest către cel nord-estic, la o adâncime de aproximativ 18 cm (W -0,88 m) (Fig. 28, 29). Prezența acestora a fost marcată prin intermediul olanelor ceramice așezate peste traseul electric.

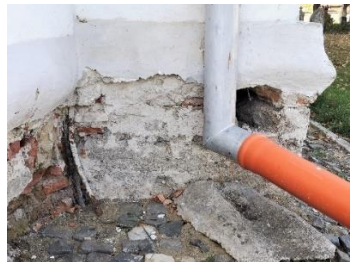
Fig. 30

Între intervențiile de reparații mai însemnate se evidențiază consolidarea umărului de navă al bisericii. Lucrarea a constat în suprimarea unei părți din fundație și realizarea unei subzidiri cu beton. Pe planul unității de cercetare, intervenția e evidențiată de o ușoară lățire în raport cu elevația peretelui, ce variază de la 5 cm în extremitatea nordică a zidului navei, până la 15 cm în proximitatea punctului de confluență cu zidul absidei (colțul de sud-vest al unității de cercetare). În compoziția betonului, pe lângă pietriș sunt prezente și alte materiale, ca de pildă fragmente de cărămidă, pietre mai mari, ba chiar mici rebuturi din tabla galvanizată utilizată la confecționarea jgheburilor pluviale ale șarpantei. Execuția subzidirii ar putea fi corelată cu scobirea canalului de ventilare din pereții exteriori, ale cărui guri de aerisire au fost prevăzute cu capace metalice. Cu acest prilej au putut fi dislocate pietrele de mari dimensiuni din structura umărului navei, fapt ce a necesitat această consolidare. Aceiași efect distructiv l-a avut scobirea canalului și pe latura de sud a edificiului, fără ca acolo să se fi considerat necesară realizarea unei consolidări (Fig. 30, 31).
