REFACEREA PATINEI BUSTULUI CONSTANTIN PREZAN DE LA DUMESTI - JUDEȚUL VASLUI

Restoration of the patina of the bust Constantin Prezan from Dumesti - Vaslui county

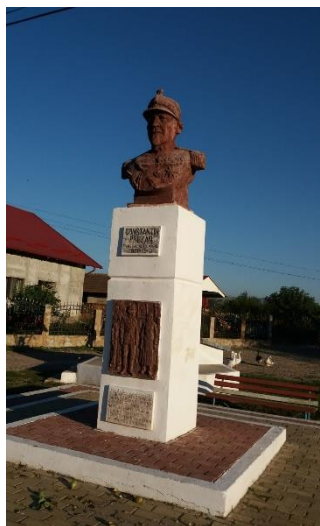
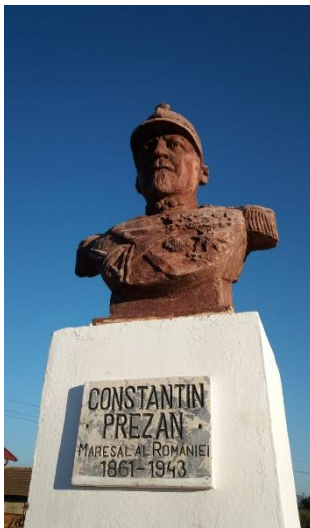
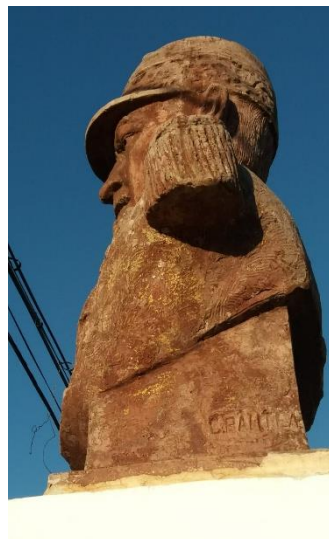
Starea de conservare a bustului era relativ bună constatându-se în primul rând exfolieri pe toată suprafața, degradări și decolorări ale patinei.

Zone de cracluri de suprafață. Figurile 1, 2, 3.

Am procedat la curățire atentă cu perii moi, zonele rezistente au fost curățate cu instrumentar de laborator (bisturiu, spatulă). Am spălat apoi suprafața bustului cu apă distilată și detergent anionic. Ulterior am repetat spălările numai cu apă distilată. Patina originală a fost realizată cu oxid roșu de fier și negru de fum. Am refăcut aceeași culoare într-un liant pe bază de acril. Am pensulat bustul, și am dat nuanță și relief în zonele adiacente ale lucrării. Apoi am conservat cu un lac alchidic rezistent la intemperii în zonele exterioare.

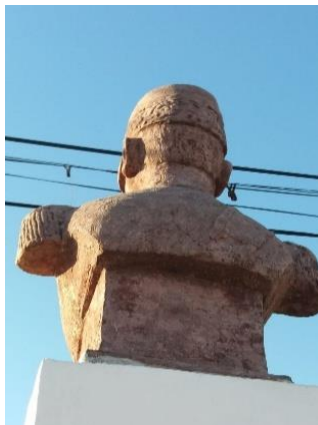
Figura 4

În spatele bustului, craclurile sunt mai evidente. (Figura 4.)

Presiunea de îngheț ca fenomen eficient la suprafețele poroase, cu mare densitate a supracapilarelor permit circulația liberă a apei spre interiorul lucrării. Apoi craclurile mai sunt și consecința presiunii de cristalizare a sărurilor solubile pătrunse în porii betonului sau pe fisuri unde cristalizează datorită pierderii apei.

Cristalizarea sării în pori generează o presiune care exfoliază stratul superficial de material. Apa solubilizează selectiv cimentul carbonatic permițând granulelor insolubile din beton să se detașeze unele de altele.

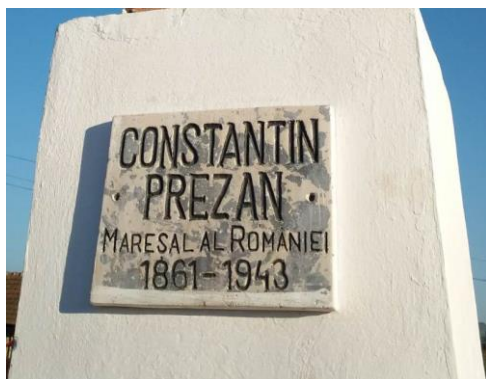
Figura 5

Placa cu numele mareșalului și anii de viață (Fig. 5) este realizată dintr-un compozit de ciment alb și bucățele mici de marmură albă într-un produs ce imită cumva marmura cu straturi în tăietură șlefuită. Este acoperită cu depuneri de murdărie, praf și var, vopseaua cu care s-a inscripționat fiind exfoliată.

Placa cu numele și anii de viață ai mareșalului Prezan a fost curățată, refăcut înscrisul și conservată final cu rășină Dammar. Bazorelieful a fost chituit cu un chit acrilic pentru rezistență la umezeală, apoi patinat și fixat cu lac alchidic.

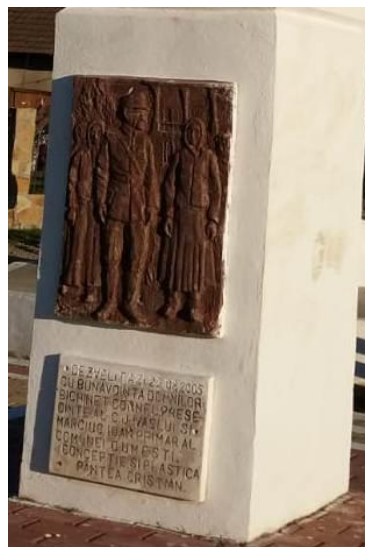
Figura 6

Placa basorelief (Fig. 6) de pe fața soclului avea desprinderi de material, și două găuri mari unde aceasta a fost fixată în șuruburi de soclu.
