**ACTA MOLDAVIAE MERIDIONALIS
VASLUI
XXI, 1999**

**NOI DATE ISTORICO-ARHEOLOGICE PRIVIND
MÂNĂSTIREA FLOREȘTI, JUDEȚUL VASLUI**

Costică ASĂVOAIE, Laurențiu CHIRIAC

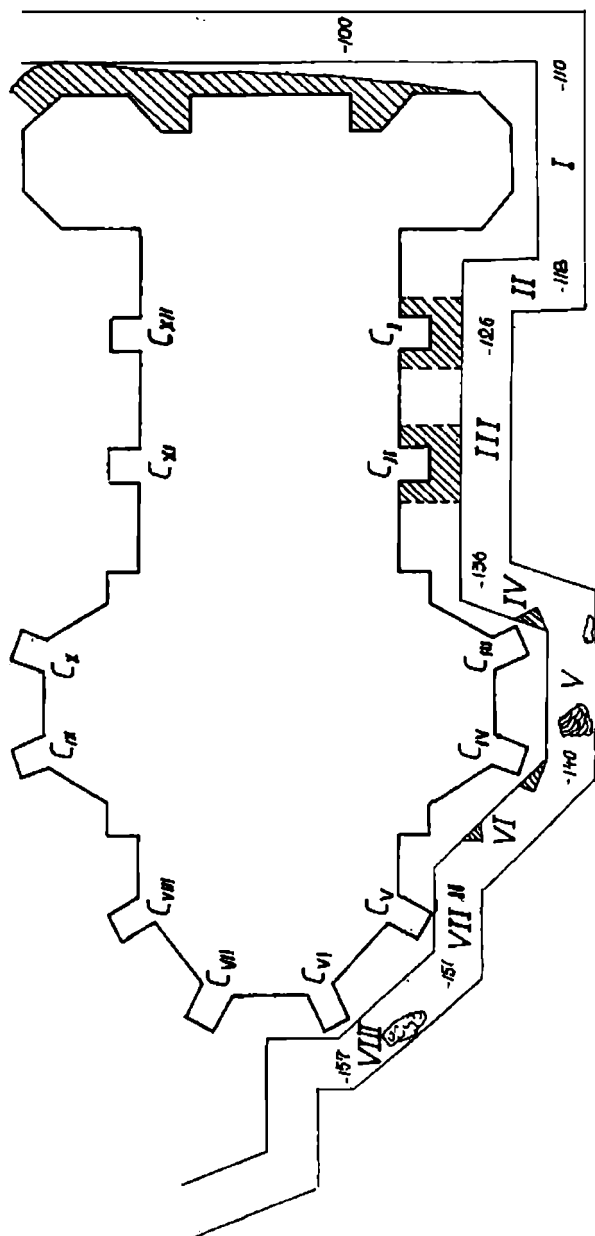
FLOREȘTI '99
 PLAN ȘANȚ DREN

Plan șanț dren. Explicația legendei

1. – decroș fundație;
 2. – concentrarea profilatură ancadrament;
 3. – piese din piatră sculptată;
 4. – M1;
 5. – blocuri de piatră fasonată;
- I-IX – tronsoane.

SCARA 1:100

În contextul asistenței arheologice din 1999, tronsoanele șanțului de drenaj (de pe latura sudică a construcției) nu au furnizat noi date arheologice. În schimb, tronsoanele de pe laturile N și N-E au adus un plus de informație ce a completat – doar parțial - pe cea scrisă.

Astfel, descoperirea unor piese de decor arhitectural în aceste tronsoane (notate V-VIII) marchează o etapă distinctivă de demantelare a construcției actuale, dar - în același timp – sugerează faptul că biserica Mănăstirii Florești a dispus, la un moment dat, de o boltă din piatră, în formă de cruce și situată pe naos. Poate fi emisă și ipoteza conform căreia aceste piese arhitecturale să fi fost executate, dar fără a se mai ajunge la punerea lor în opera de construcție; acest lucru nu

De asemenea, în tronsoanele șanțului de drenaj – notate VI-VII – s-a surprins un mormânt (marcat M1/1999), având adâncimea minimă la -1,70 m față de actualul nivel de călcare. Dată fiind amplasarea acestui mormânt lângă tâmpla de N-E a altarului (acolo unde, în timpurile moderne, se situează canalul de deversare al Sfintelor Ape), se poate afirma faptul că mormântul în cauză făcea parte din cimitirul bisericii anterioare celei existente azi.

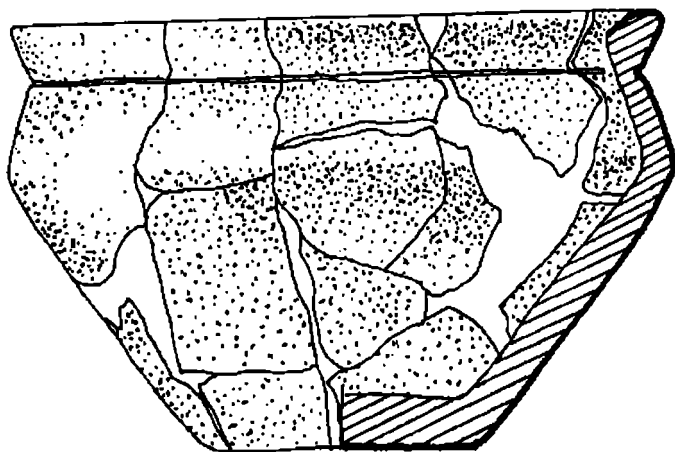
Fig. 1 - Vas - castron geto-dacic (sec. I-II d. Hr.)

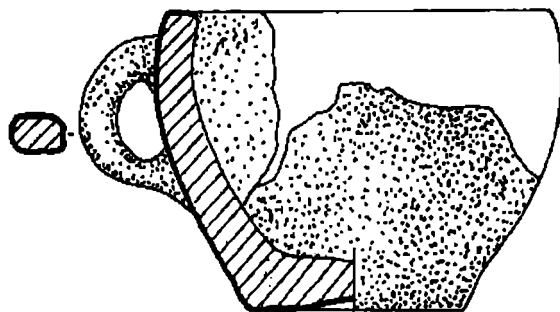
Fig. 2 - Ceașcă geto-dacică (sec. I-II d. Hr.)

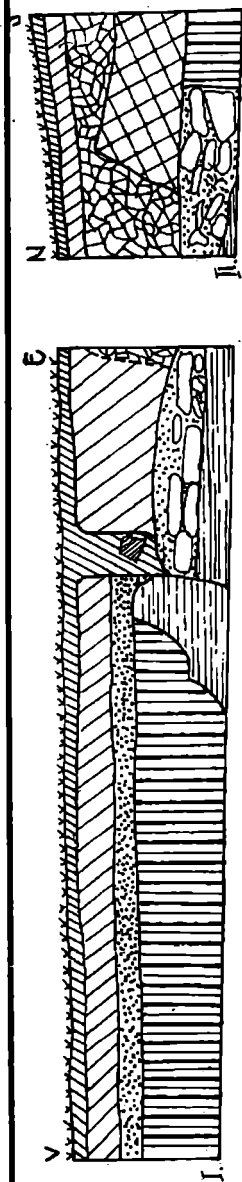
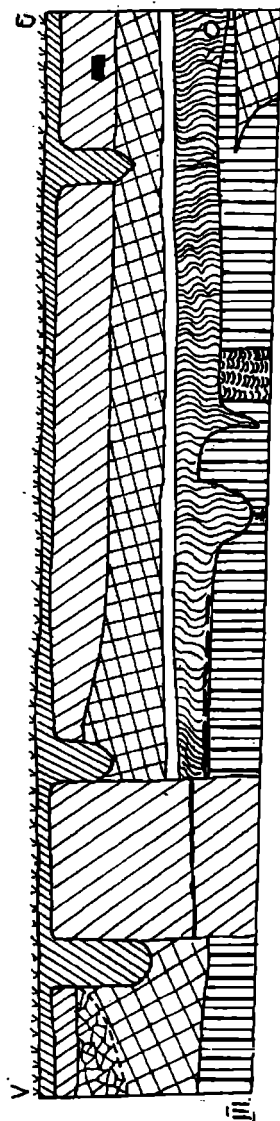
Profile ale tronsoanelor de șanț. Explicația Legendei:

1. – strat resturi construcție (fragmente de cărămidă, piatră spartă de mici dimensiuni, pigmenți de lut galben și mortar);
2. – pământ cenușos cu intruziuni de cărbune, pigment de mortar, fragmente de piatră și cărămidă de mici dimensiuni;
3. – humus negru dens;
4. – umplutură de resturi de mortar; piatră, nisip, sporadice fragmente de cărămidă;
5. – lut galben nederanjat;
6. – piatră de talie medie în poziție secundară amestecată cu pământ negru;
7. – resturi de tencuială amestecate cu piatră și cărămidă fragmentară;
8. – pământ cenușos cu intruziuni de cărbune cu mult pietriș și cărămidă;
9. – strat de piatră și fragmente de cărămidă (nivel de construcție);
10. – groapă umplută cu piatră, cărămidă și cenușă;
11. – humus dens cu rare intruziuni de pigment de mortar și cărămidă;
12. – piatră izolată;
13. – cărămidă izolată;
14. – amprentă de bărnă;
15. – lentilă de arsură densă în situ.

MĂNĂSTIREA FLOREȘTI, Jud. VASLUI, 1999
I, II, III. PROFILE ALE TRONȘANGLOR DE ȘANȚ EXECUTAT
PENTRU AMENAJAREA DĂGNULUI - LATURA DȘ N
SCARA 1:50

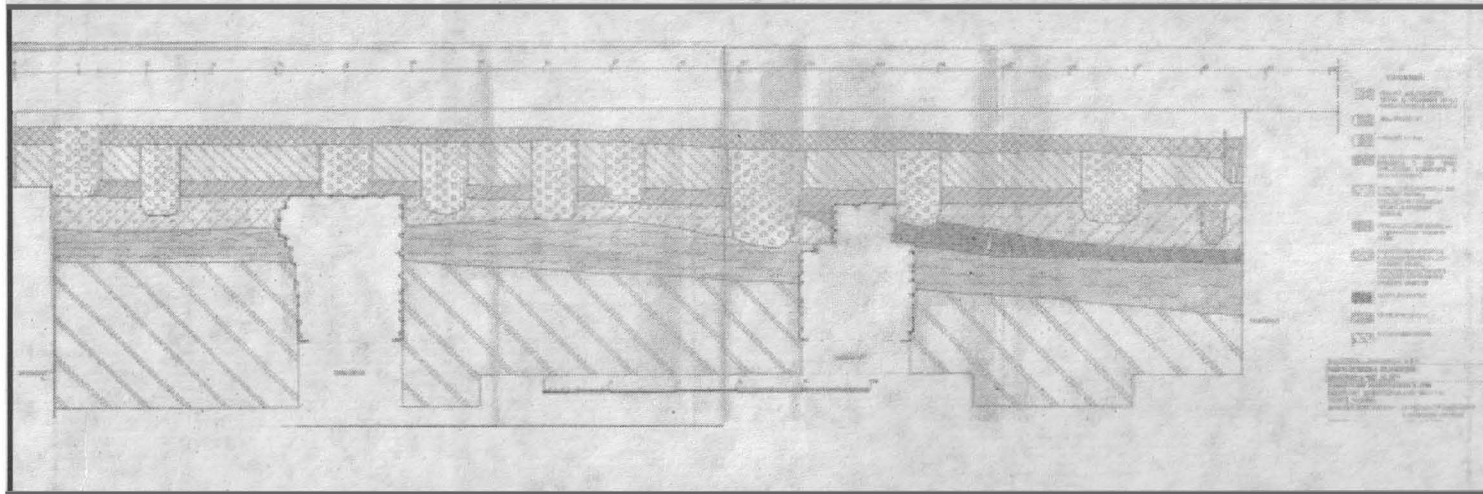
Secțiunea longitudinală SVII/1998 - în interior, pe axul E-V, Scara 1/20
 Profil nordic

Secțiunea magistrală SVII din interiorul bisericii a dat posibilitatea descoperirii unor fundații (temelii) mai vechi, aparținând construcțiilor religioase anterioare celei din 1852-1883. Completeate și cu cercetarea celor 4 casete din interiorul lăcașului de cult, noile date arheologice – concretizate, mai ales, prin materialul arheologic găsit – modifică informația documentară.

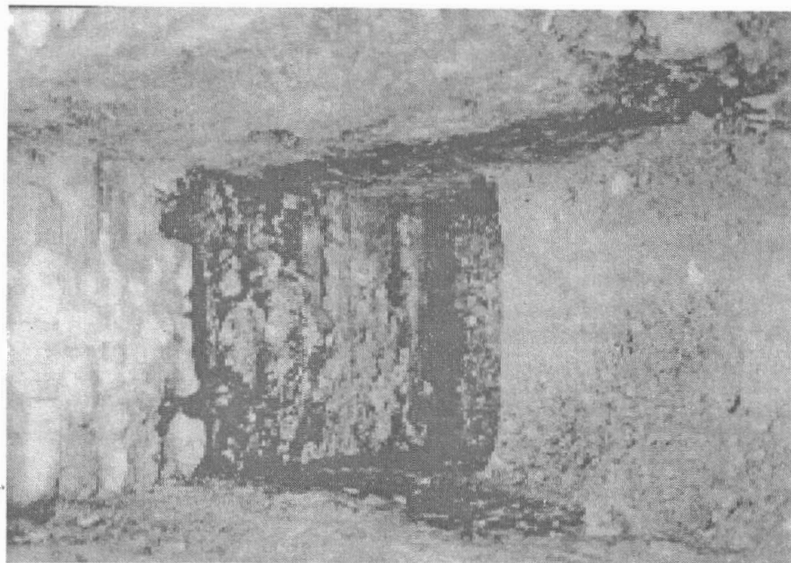
Elevație fundația Bisericii actuale

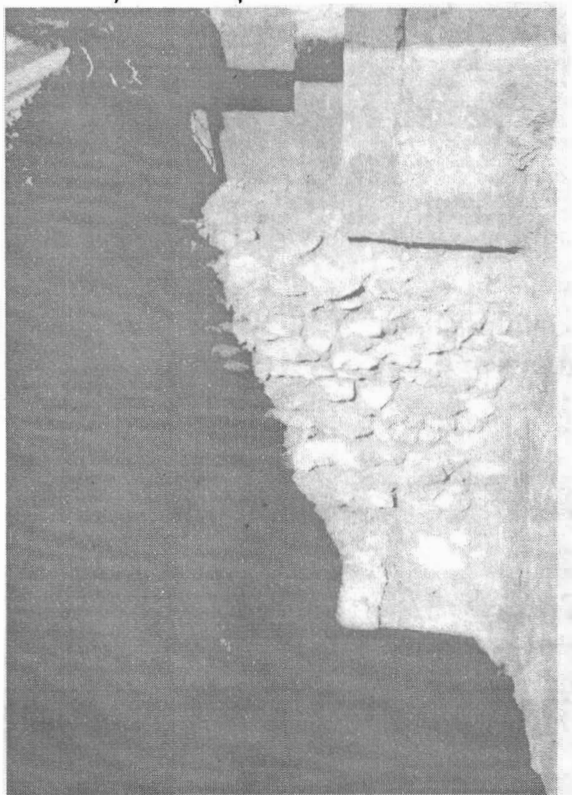
**Elevație fundația Bisericii actuale
1,60 adâncime**

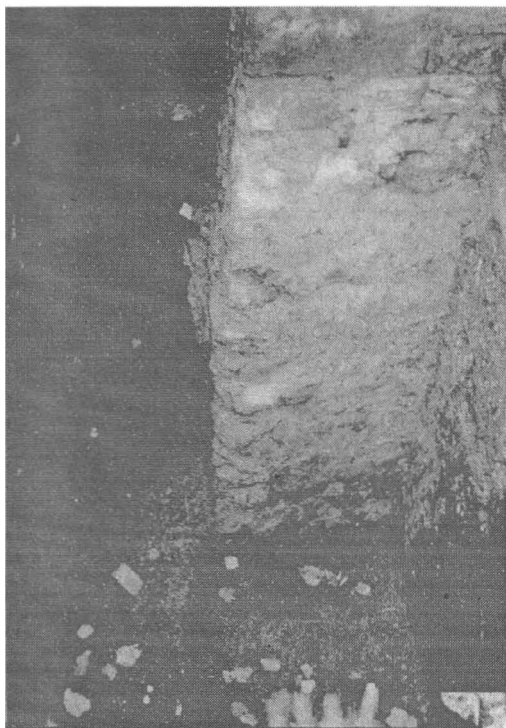
Fundația Bisericii actuale
- 1,40 adâncime

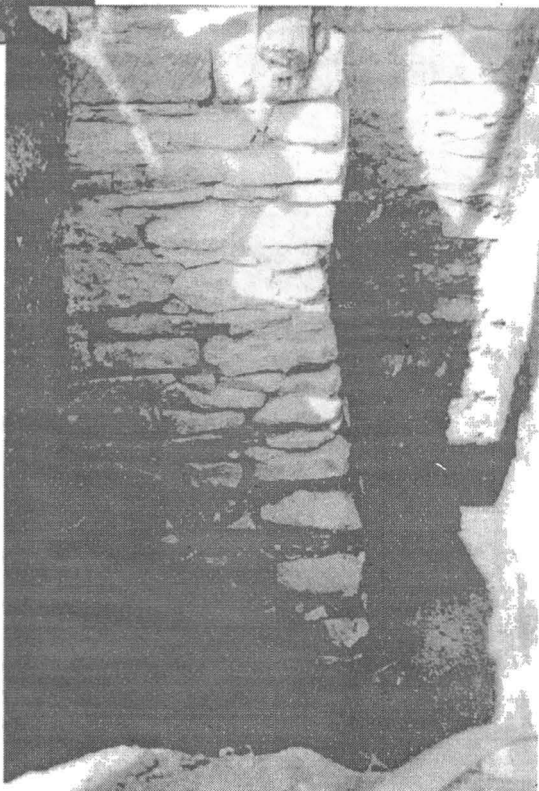
Elevație fundația Bisericii
actuale

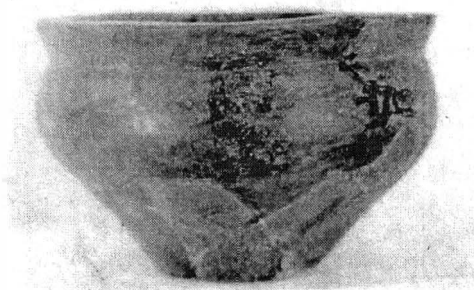
Vas Castanic (Florești),
terminal canal dren,
- 1,20 extramuros
(adâncime)

- între 45 și 145 cm față de paramentul vechiului zid de incintă și la adâncimea de - 135 sau - 155 cm față de actualul nivel de călcare, a fost descoperită o groapă menajeră cu resturi de ceramică bastarnică și geto-dacă, precum și fragmente de amforă grecească;

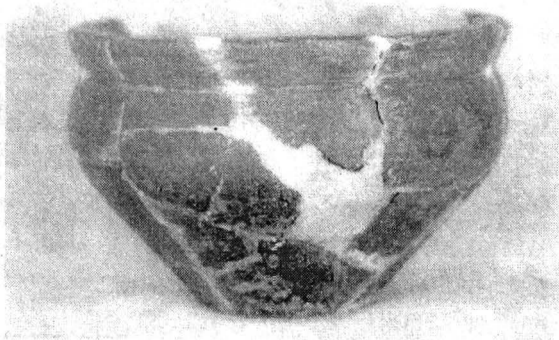
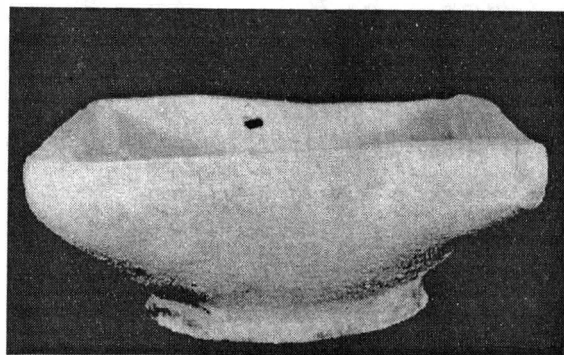
Cahlă,
tronson dren VII, 1, 70
adâncime

Ceașcă geto-dacică
(Florești),
terminal canal dren
- 1,45 adâncime

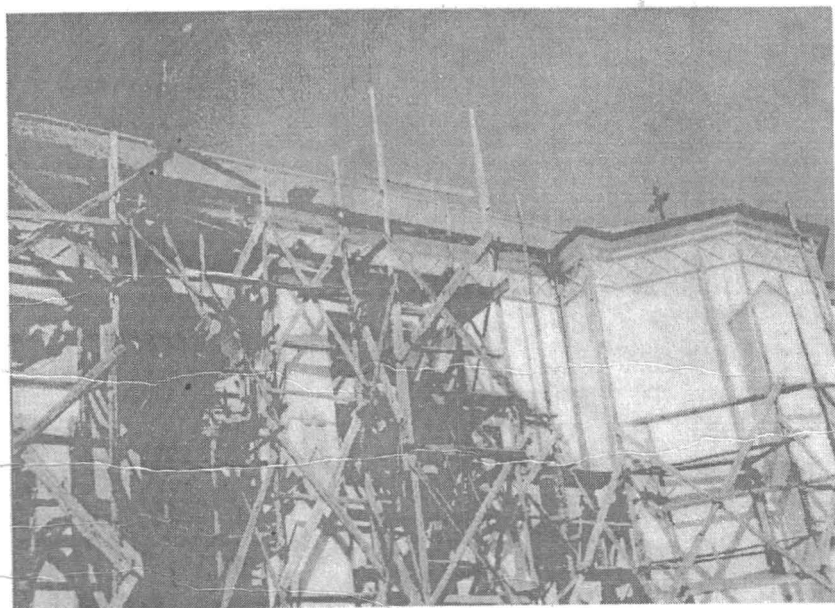
Partea superioară a
Bisericii
