RESTAURAREA BUSTULUI ȘI SOCLULUI STATUII LUI MIHAI EMINESCU DE LA MĂNĂSTIREA PUTNA

Dan FĂRTĂIȘ*

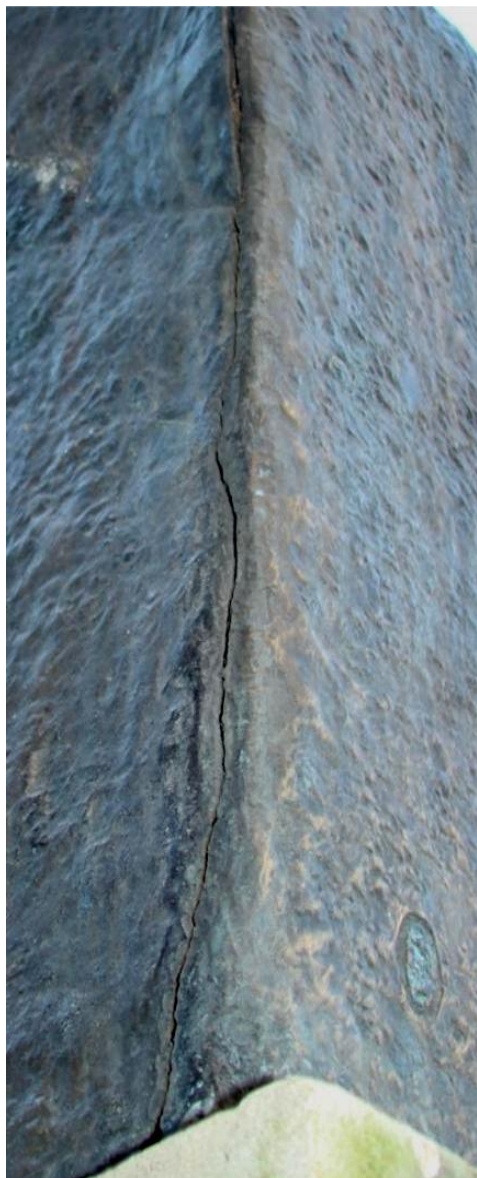
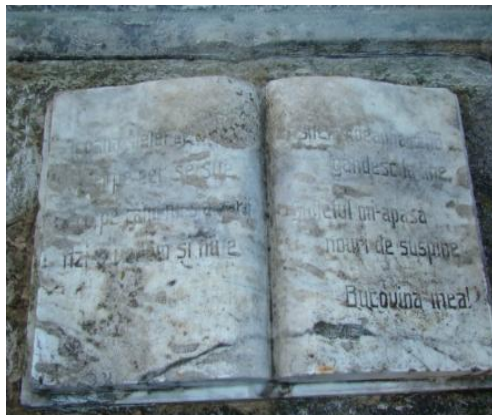
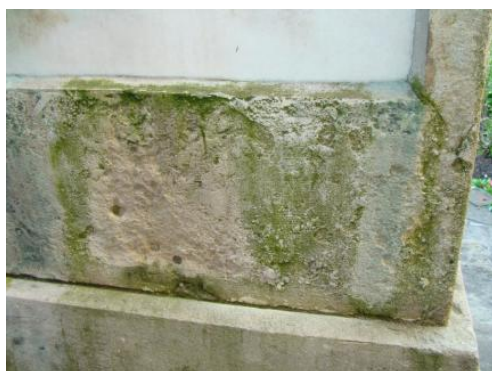
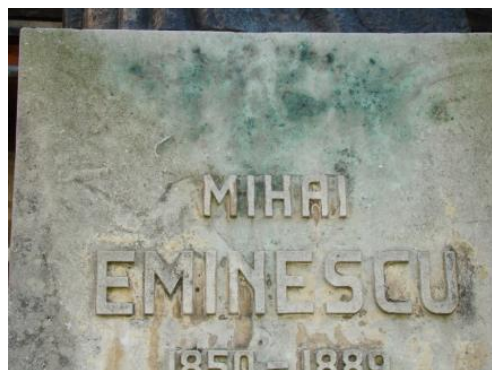
În momentul investigării bustului am constatat că în zona umărului drept are o fisură de aproximativ 50 cm. Acest lucru s-a produs în timpul mutării statuii de pe vechiul amplasament, când bronzul a cedat. De asemenea, partea din față are o fisură de aproximativ 10 cm. datorată unor tensionări în timpul mutării. În partea stângă, tot la bază, se află semnătura autorului și aurul în care a fost turnat.

Starea de conservare a soclului ridică cele mai mari probleme. Din cauza apei pluviale ce a pătruns prin fisuri în interiorul bustului, pe toată partea superioară a soclului au apărut pete mari, verzi, de produși secundari. Tot din cauza apei pluviale și a fenomenului de îngheț-dezgheț, a apărut fenomenul de clivare (măcinare) ce poate fi observat pe trei din cele patru fețe ale soclului. Acestea au dimensiuni de 125 cm. x 75 cm. și o suprafață plană în care sunt încastate plăci din marmură cu înscris.

Marmura din care a fost confecționată cartea este de o calitate medie, a fost lovită în timp și lichenii au lăsat caverne pe suprafața ei.

Din cauza apei pluviale și a fenomenului de îngheț-dezgheț culoarea literelor s-a șters. Placa din marmură s-a pătat cu verde provenit din bronz.

Și aici înscrisul s-a deteriorat din cauza apei pluviale. Căutând poze mai vechi și alte documente, am găsit în unul din depozitele mănăstirii o placă de aceleași

Scările cu depuneri de fum din cauza lumânărilor depuse, atac de mușchi. licheni și verdeța zidurilor.

Aspecte ale deteriorărilor întâlnite la
lucrare și la soclul monumentului

Pentru a opri pătrunderea apei pluviale în interiorul bustului, fisurile au fost curățate pe toată lungimea lor și au fost plombate cu rășină UHUT 300 endfest-24 ore în care a fost inclusă culoare pentru estomparea luciului caracteristic.

O primă măsură pe care am luat-o a fost aceea de înlăturare a zonelor măcinate cu ajutorul șpaclurilor, după care am trecut la finisarea ei cu pensoane din fibră de sticlă pentru închiderea porilor pietrei. În timpul acestei operații o parte din petele verzi au fost înlăturate, îmbunătățind vizibil aspectul cromatic al pietrei.

În zonele mai profund afectate am folosit o soluție de 12% acid citric aplicat cu comprese, după ce în prealabil piatra a fost îmbibată cu apă distilată. Pe unele porțiuni petele s-au estompat, dar au mai rămas zone cu produși secundari.

După ce piatra s-a uscat, zonele cu lipsuri au fost pensulate cu amorsă pentru a se putea aplica un chit din praf de piatră, ciment alb și nisip. Finisarea s-a făcut cu hârtie abrazivă fină și întreg soclul a fost spălat pentru a se înlătura depunerile de praf provenite de la finisare.

O altă operație a fost aceea de impregnare prin pulverizare cu Estel 1000 pentru întărirea legăturilor fizico mecanice ale pietrei din soclu.

Atacul biologic a fost stopat cu biocid de tipul Biotin-R în concentrație de 4% dizolvat în white spirit.

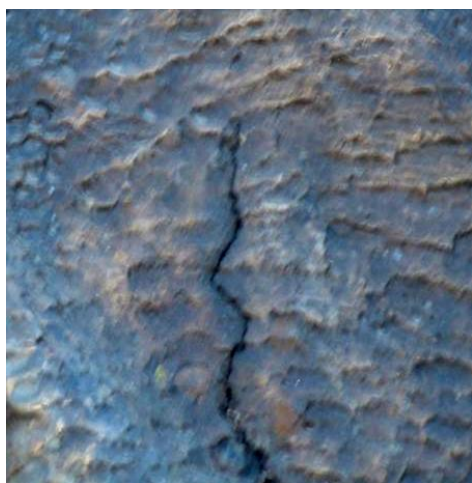
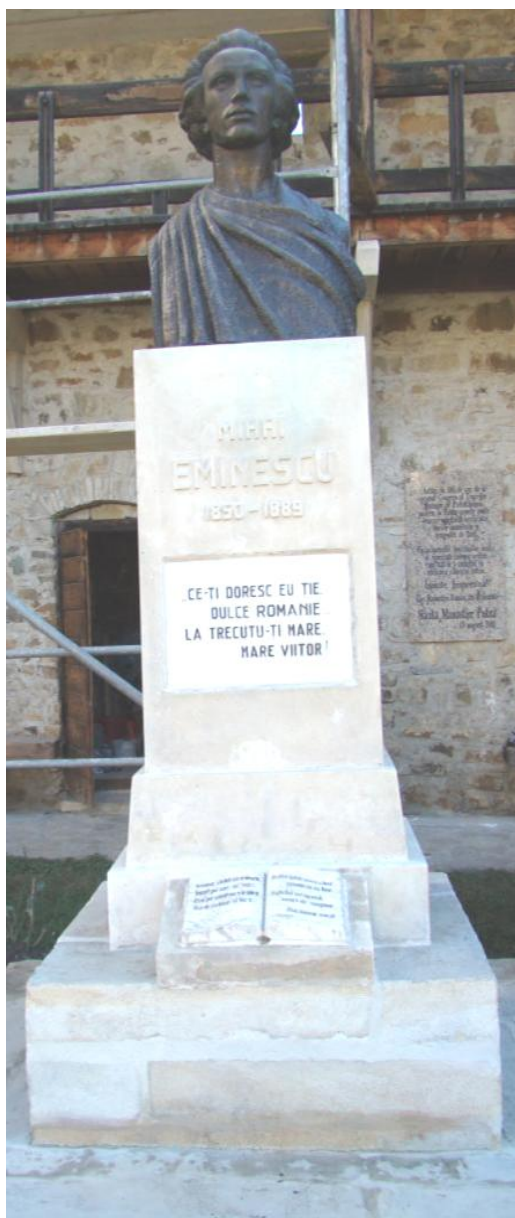
Fisură în zona centrală a lucrării
remediată și monumentul după restaurare

După ce rășina s-a uscat, întreg soclul a fost șlefuit cu un abraziv fin (400) pentru ca porii pietrei să se închidă mai mult și să nu mai permită pătrunderea apei în soclu. Menționez că această rășină nu face luciu prin pulverizare și nu schimbă culoarea pietrei.

Refacerea înscrisului s-a făcut cu penson fin și culoare neagră, așa cum a fost inițial, după care a fost protejat tot prin pulverizare cu Estel 1000.

Scările au fost curățate la final prin operațiunea de bugiardare, evitându-se astfel și alunecările din perioada toamnă-iarnă. Întreaga lucrare a durat 23 de zile și a fost necesară amplasarea unei schele.
