## RESTAURAREA BASORELIEFURILOR DIN BRONZ DE LA MAUSOLEUL PENEȘ CURCANUL DIN VASLUI

Corneliu HOBINCU\*

*This communications presents the steps to restore the bronze reliefs that make up the decorations in the cemetery mausoleum Penes Curcanul Eternity in Vaslui, the materials used and how conservation undergone treatments subsequent soprafetelor stream restoration*

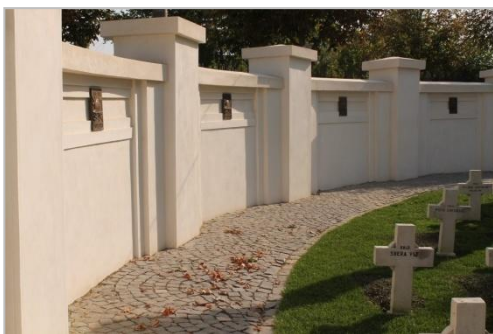
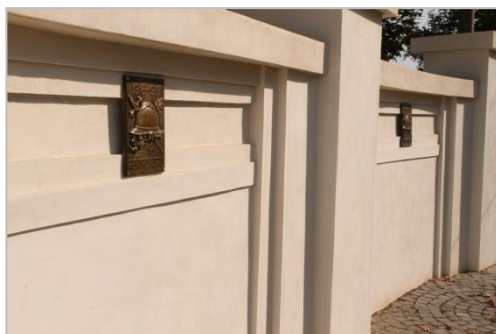
Basoreliefurile din bronz reprezintă partea principală decorativă a mausoleului. 10 basoreliefuri de dimensiunea 25x35 cm, turnate din bronz masiv, cântărind aproximativ 2kg fiecare, și un basorelief mai mare de diametrul de 100cm atașat pe o colonadă înaltă de 5m, terminată cu o cruce creștină din alamă. Acest ultim ornament fiind ulterior vopsit în culoare neagră.

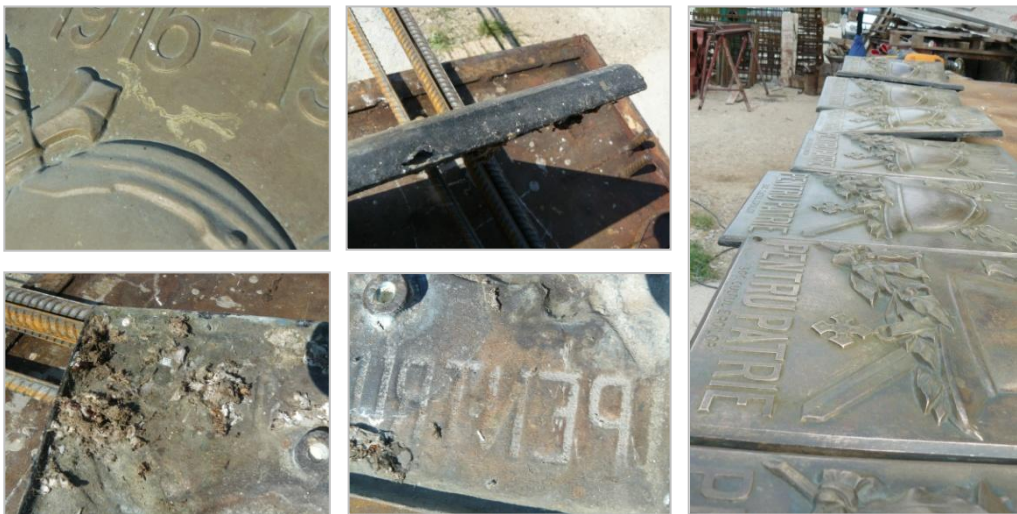
Oxizii cuprului sunt și ei prezenți în anumite zone, plăcile expuse spre zona de nord a edificiului reținând mai multă umezeală, au creat un decalaj față de cele cu expunere sudică. Pe spatele plăcilor am găsit depuneri de oxizi ai fierului (de la piulițele de prindere) cât și depuneri organice (insecte, praf, polen, scame, frunze).

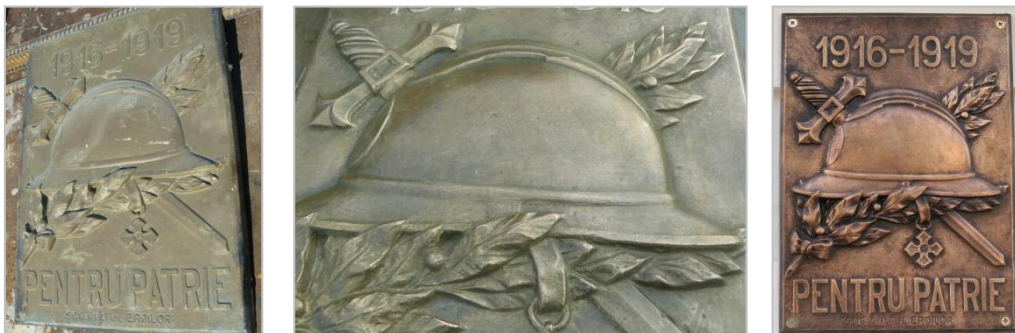
Principala problemă a suprafețelor din bronz a fost îndepărtarea stratului vechi și pe alocuri foarte aderent de Aurolac (și el oxidat în pete opace matizate de culoare închisă), și refacerea patinei și conservarea ei cât mai mult timp. Îndepărtarea stratului de lac, cât și a depunerilor organice s-a realizat cu perii rotative din sârmă de alamă și bronz, suprafețele cu unghiuri închise au fost curățate cu bisturiul. Aceste curățări mecanice au fost urmate de spălări repetate cu apă distilată și observarea suprafețelor de contact, bronzul fiind solid turnat și plăcile având grosimea de aproape 1 cm au permis îndepărtarea mecanică a stratului de lac, nefiind necesară imersarea lor în băi

de solvenți organici (foto 17-24). Pentru placa mai mare singura dificultate a fost montarea unei schele de lucru la peste 5 m. Refacerea patinei s-a realizat în etape succesive cu oxidant de tipul permanganatului de potasiu până la rezultatul dorit.

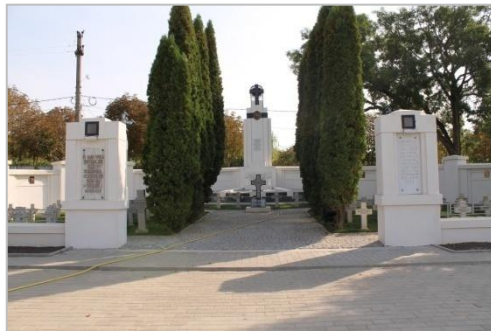
Cele 2 basoreliefuluri dispărute în ultimii ani, au fost turnate din nou într-un atelier specializat al fondului plastic de la Iași după original. Problema principală fiind patinarea bronzului nou turnat și integrarea culorilor cu celelalte patinate de vechimea timpului. S-a procedat la oxidarea controlată a suprafeței în etape succesive în final plăcile noi turnate să nu iasă în evidență față de cele originale fiind astfel integrate în cromatica unitară a complexului. Conservarea suprafețelor din bronz s-a realizat cu ceară microcristalină în final plăcile au fost montate în noul cadru completând unitatea de ansamblu a mausoleului.
