ASPECTE PRIVIND STAREA DE CONSERVARE A CRUCII JURĂMÂNTULUI/CRUCEA PÂRGARILOR DIN CÂMPULUNG MUSCEL

Abstract

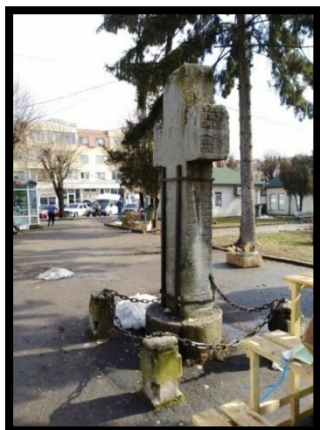
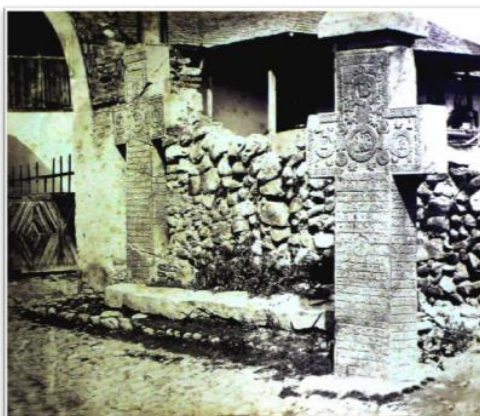
1

¹ Cele două cruci ale jurământului. În fundal, zidită, este crucea originală (foto Carol Popp Szathmary) - Carmen Oprescu, *Centrul Câmpulungului Muscelian în evoluția istorică a orașului*, în „Revista de istorie a Muscelului- Studii și comunicări”, vol. X, Ed. Universității din Pitești, 2009, p. 65.

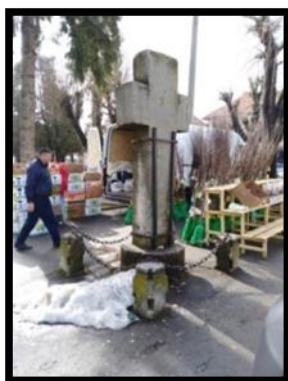
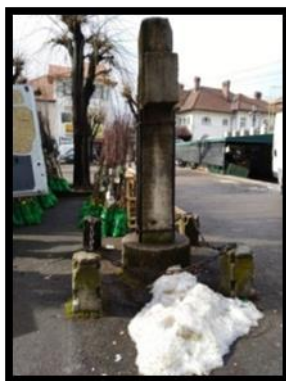
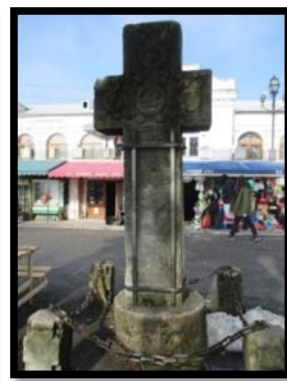
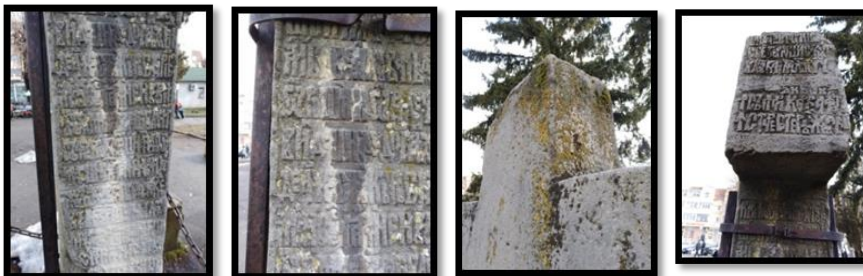
Au fost identificate degradări specifice acestui tip de calcar, precum **text parțial distrus în zona fracturată, alterare chimică, dezagregare, exfoliere, fisuri, desprinderi, dislocări, fracturi, pierderi de material, biodegradare respectiv colonii de alge și licheni, melano - cruste, leuco - cruste, intervenții empirice, oxizi la nivelul corpului metalic de susținere, corpuri străine.**

Expunerea directă a suprafeței litice la contactul cu apa, face posibilă continuarea procesului de dizolvare la nivelul acesteia, cum este firesc, având în vedere natura calcaroasă a rocii. Fenomenul se remarcă prin dispariția nuanței specifice. Astfel se poate remarca o dizolvare selectivă a componentelor din rocă, numuliții având în componență calcit fibros, care comparativ cu liantul, au grad mai redus de dizolvare, având drept consecință transformarea suprafeței într-o suprafață rugoasă. Soluția saturată de carbonat de calciu apărută prin dizolvare a părții superioare, a făcut posibilă prin evaporarea apei din soluție, precipitarea calcitului microcristalin ca o peliculă/crustă pe suprafața litică inferioară. Această crustă, împiedică fenomenul de dizolvare, dar conferă un aspect urât ansamblului.

Fig. 1. Cruste negre, erodări de text, exfolieri și zone lacunare. atac biologic, depuneri aderente de mușchi.

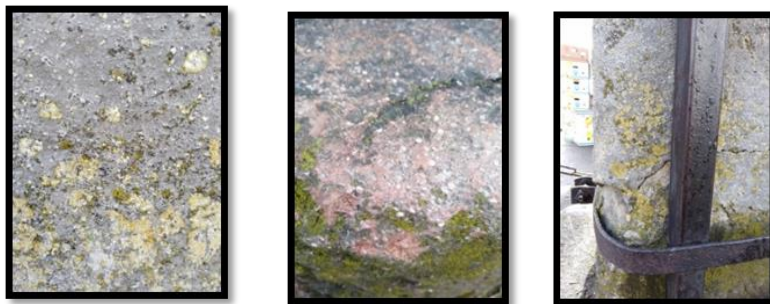
Corpul monumentului ca și soclul, este acoperit aproape în totalitate de cruste biotice de alge și licheni, de mușchi, fiind necesară intervenția de înlăturare a acestora.

Fig. 2. Atac biologic, cruste negre, licheni, mușchi, fractură, carență material litic.

- Campanie de conștientizare asupra comunității prin amplasarea de indicatoare, plăcuțe de monument istoric și spațiu de protecție asupra monumentului istoric (soluție valabilă și pentru restul crucilor votive din urbe);
- Intervenții de conservare - restaurare;
- Aplicarea tratamentelor de biocidare, în vederea îndepărtării atacului biologic prezent pe toată suprafața monumentului, soclu precum și perimetrului de protecție;
- Refacerea spațiului pietonal din jurul monumentului;
- Găsirea unei soluții pentru punerea în valoare a monumentului;
- Întreținerea curentă a monumentului;

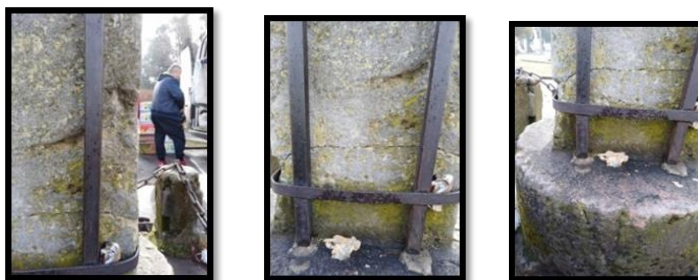
De asemenea monumentul, este fracturat în două bucăți, crăpătură transversală, la nivelul r. 20 al inscripției (din această cauză și o parte din textul crucii este distrus în zona crăpăturii) fapt ce a dus la consolidarea printr-un cadru metalic, cu prindere cu șuruburi și piulițe metalice. O intervenție empirică de consolidare realizată cu zeci de ani în urmă, rezistă totuși și astăzi. Atât cadrul metalic, cât și prinderile, prezintă urme vizibile de oxidare punctiformă și scurgeri oxidante pe corpul litic. Lanțul care leagă cei patru stâlpi ce delimitează un mic spațiu de protecție prezintă aceleași degradări.

Fig. 3. Atac biologic, cruste negre, mușchi, licheni, depuneri aderente, fracturi, pete datorate oxidării suportului metalic.

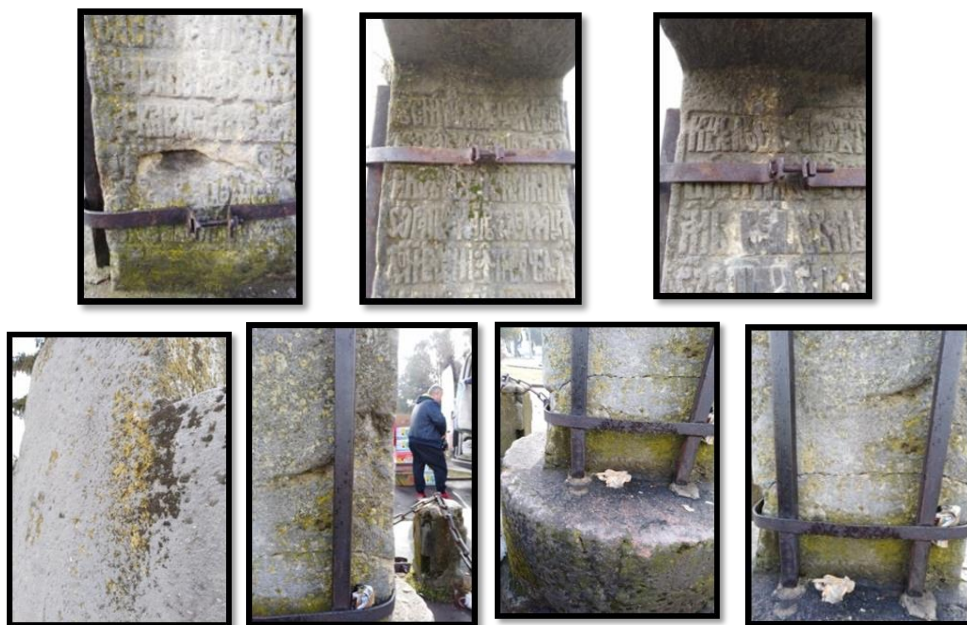
Fig. 4 .Atac biologic, cruste negre, mușchi, licheni, fracturi, pete, scurgeri oxidante datorate suportului metalic

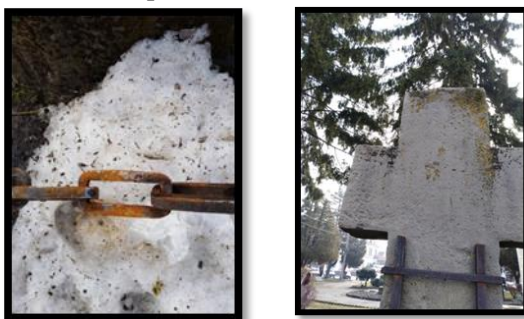
Fig. 5. Zale și suport metalic cu oxizi, zone lacunare, atac biologic - licheni, cruste negre.

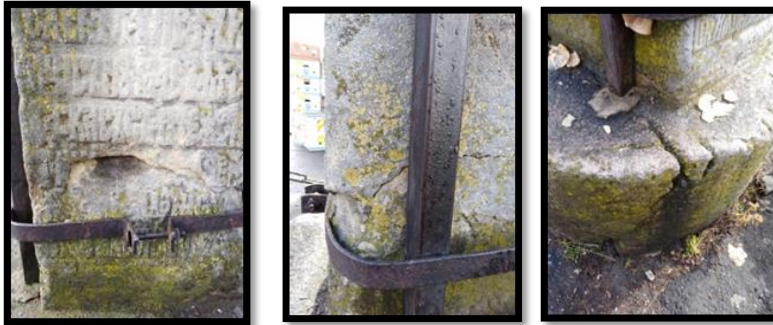
Multiple desprinderi de material, exfolieri parțiale a materialului litic, curențe de material, toate la un loc alterează și produc o incoerență optică, afectând aspectul cromatic în ansamblu. Diferite ca dimensiune și formă, în anumite zone sunt prezente desprinderi granulare de rocă la cea mai mică solicitare mecanică, ceea ce înseamnă o scădere a rezistenței mecanice originale a materialului și o creștere a porozității. Pierderile de material pot fi datorate unor eroziuni prin rodare, sau unor agresiuni fizice. Roca de acest tip, calcarul numulitic având o porozitate mai accentuată decât alte roci, expusă factorilor de mediu, ploii, zăpezi, agresiuni eoliene sau umane, radiațiilor solare, este predispusă deteriorărilor vizibile, căpătând o patină, care implică o deteriorare vizibilă a monumentului și implicit o modificare vizibilă a culorii inițiale a materialului. Toate acestea schimbă aspectul vizual al ansamblului.

Fig. 6. Infiltrațiile și toate procesele de degradare aferente, au dus la apariția unor suprafețe extinse cu fisuri și degradări ale pietrei.

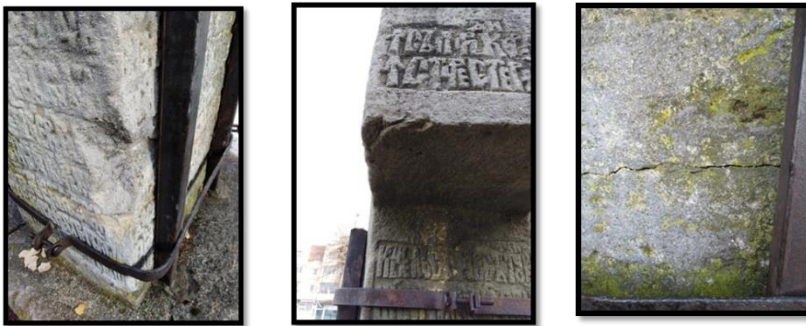
Fig. 7. Datorită fenomenul de îngheț - dezgheț suprafața pietrei prezintă diferite forme de pierdere a coeziunii și adeziunii.

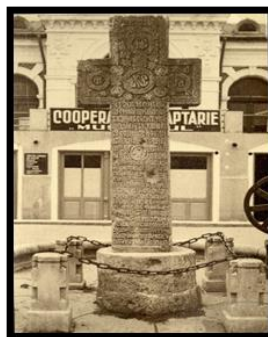
Fig. 8. Crucea Jurământului/Crucea Pârgarilor, secolul al XVIII-lea, salvată prin grija negustorului Gheorghe Rucăreanu, epistatul orașului în anul 1787, și a județului Sterea, amplasată în Piața Centrală.

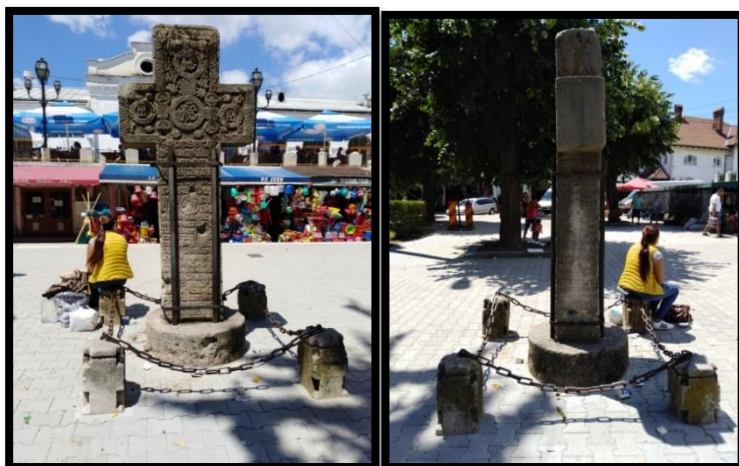
Fig. 9. Crucea Jurământului/Crucea Pârgarilor, în zilele noastre.

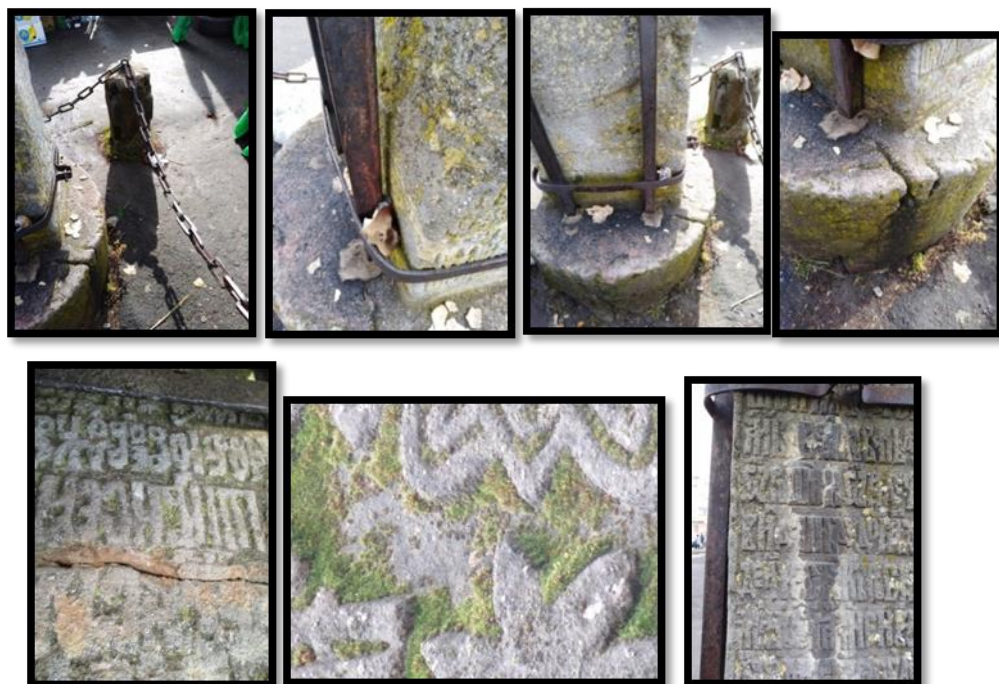
Fig. 10. Atac biologic-alge, licheni în diferite faze de dezvoltare, prezența vegetației-mușchi, plante, eroziunea eoliană – vânt + praf, praf, fisuri, crăpături, dislocări, zgârieturi, ciobituri, spărturi

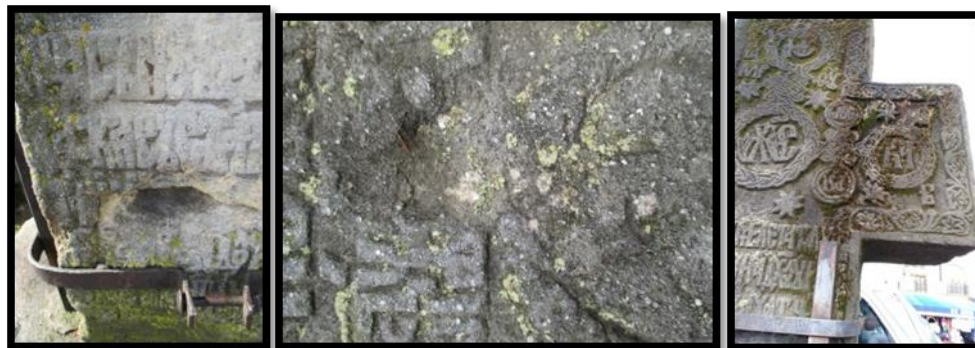
Examinarea în situ, cu ochiul liber, nu a permis o apreciere mai amplă a degradărilor. Înainte de orice intervenție asupra monumentului de piatră, sunt necesare prelevarea de probe, iar intervenția să fie realizată de un specialist restaurator și în conformitate cu legile în vigoare.

Faptul că acest monument epigrafic, este înscris în lista monumentelor istorice, la poziția 817. AG-IV-m-A -13924, îi conferă un statut special și la nivel de intervenție, iar intervenția de restaurare trebuie să se bazeze pe un studiu mult mai amplu, respectându-se normele de conservare.
