# DIN NOU DESPRE BISERICA VECHE DE LA VOLOVĂȚ – JUD. SUCEAVA (UNELE CONSIDERAȚII REFERITOARE LA PLANIMETRIA MONUMENTULUI)\*

**FLORIN HĂU\*\***

## Again about the Old Church from Volovăț - Suceava County (Few Considerations concerning the Plane of the Monument)

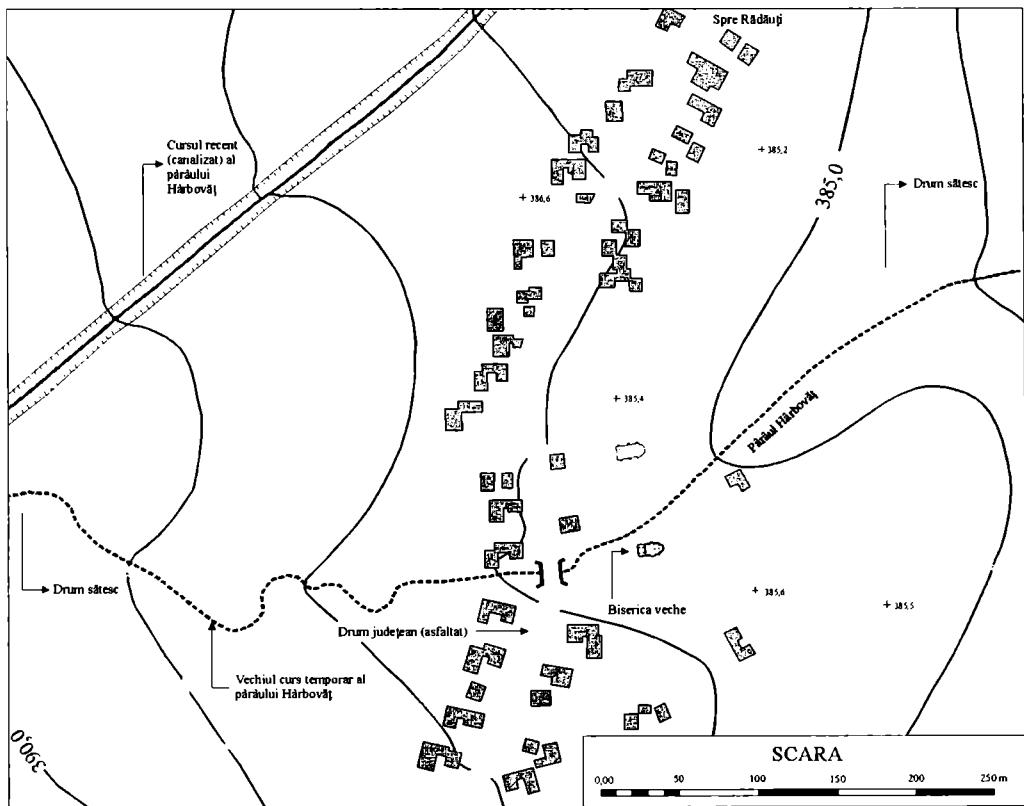
Fig. 1. Situația topografică a vechiului curs al pârâului Hărbovăț, după o sursă cartografică din anul 1982, consemnând zona nord-estică a satului Volovăț

E de crezut că între timp, lucrările repetitive de pietruire a acestui drum, au făcut posibilă dispariția semnalamentelor morfologice care ne interesează. Facem totuși cuvenita mențiune cum că, imediat la vest de podul amplasat exact sub curba şoselei asfaltate ce vine dinspre Rădăuți, se păstrează profilul accentuat adâncit al semnalamentelor unei (foste) albii de pârâu, care, aşa cum rezultă din observațiile făcute la fața locului, a fost deviată de la cursul ei firesc (spre nord-est), la o dată nu cu mult ulterioară aceleia a consemnării în plan a realităților ei topografice de către Al. Artimon<sup>18</sup>. Un material cartografic de date relativ recentă, ilustrează la rându-i cele ce constituie obiectul acestor câteva precizări (fig. 1).

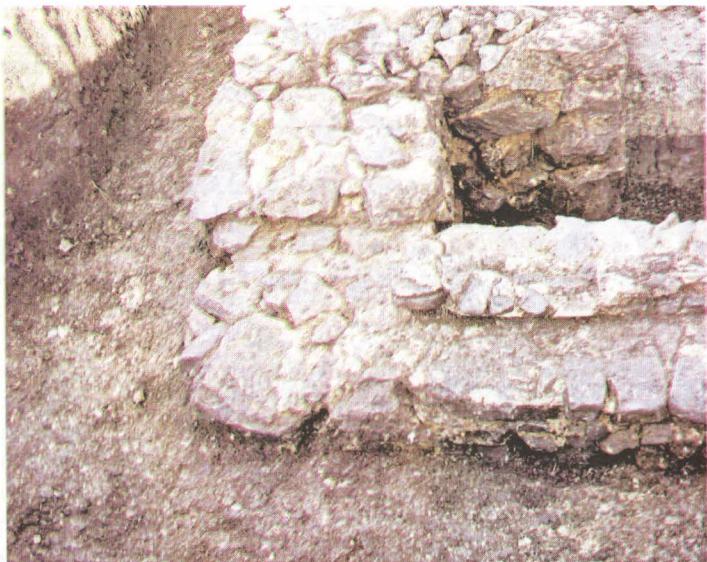
Fig. 2. Colțul sud-vestic al pronaosului (vedere dinspre sud, în care se observă adosarea dintre zidul transversal vestic al pronaosului și zidul longitudinal sudic al aceleiași încăperi).

S-a observat mai întâi faptul că fundația laturii vestice a pronaosului nu este țesută, în colțurile de nord-vest și sud-vest ale navei, cu zidurile laterale de nord și de sud, situație de fapt pe care Al. Artimon a consemnat-o ușor diferit în schița planului bisericii desenat la capătul cercetărilor sale. Este vorba despre faptul că muchia sudică a

tronsonului de fundație al laturii vestice aparținând pronaosului se adosează la zidul longitudinal sudic al bisericii, fără ca acesta din urmă să se termine la colț în unghi ascuțit (fig. 2, 3 și 4). Alinierea feței exterioare a fundației de pe latura de vest a pronaosului, la fețele similare ale capătului zidurilor laterale este imperfectă, constatăndu-se o diferență de 0,15 m în colțul sud-vestic și una de 0,27 m în colțul nord-vestic al edificiului (fig. 4 - 5). Lungimea acestui segment de fundație pe direcția nord – sud, este de 6,05 m, iar grosimea lui, pe axa vest – est a bisericii, este de 1,04 m.

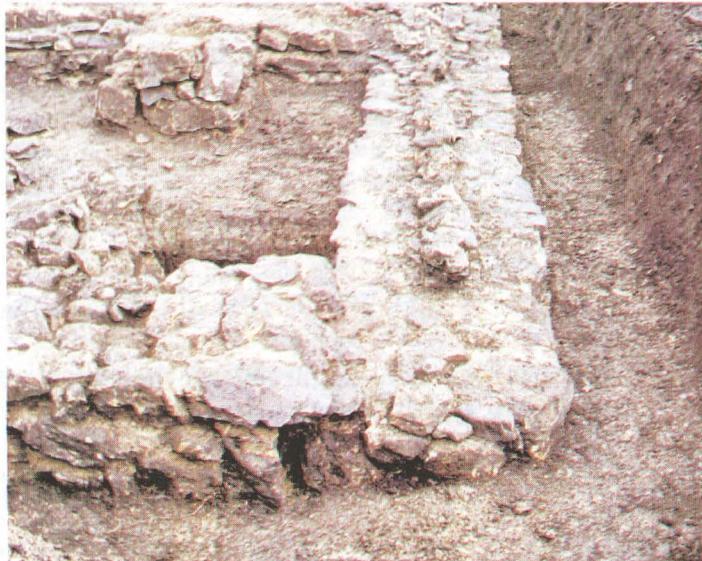
Fig. 3. Imagine asupra aceluiasi segment planimetric (vedere dinspre vest)

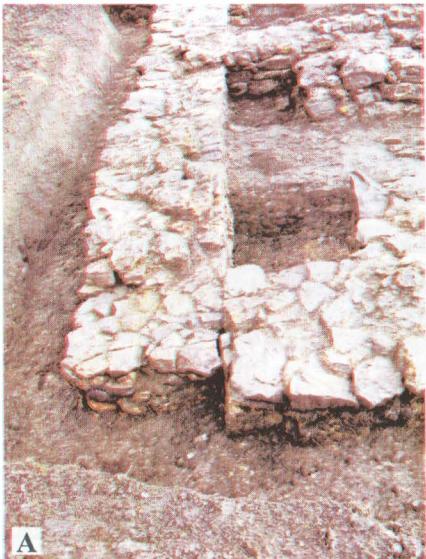
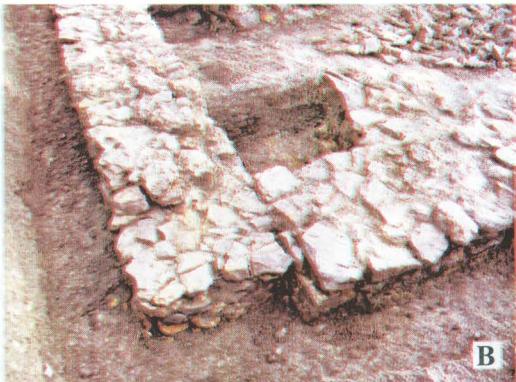
Fig. 5. Imagini dinspre vest (A) și nord-vest (B) asupra colțului nord-vestic al pronaosului bisericii vechi de la Volovăț

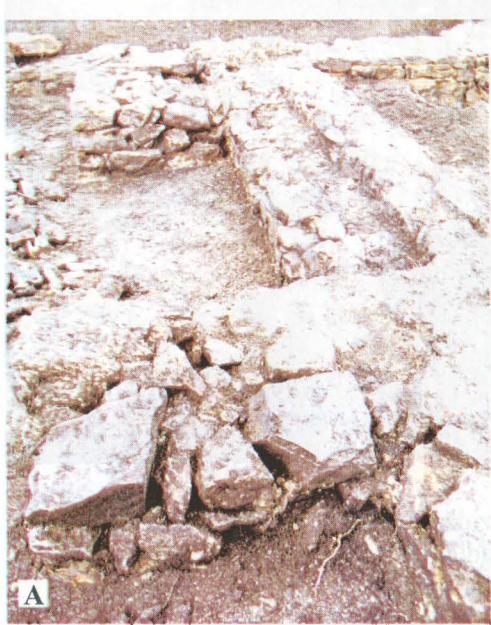
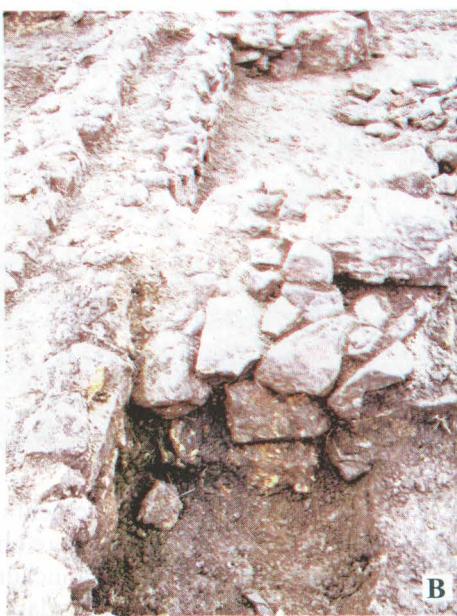
Fig. 6. Imagini dinspre sud (A) și dinspre nord (B), asupra situației planimetrice a perechii de piloni adosați laturii vestice a naosului

Cercetarea fundației celor doi piloni din jumătatea de est a pronaosului a dus însă la concluzia că aceștia nu sunt țesuți fundației zidului de vest al naosului bisericii, ci sunt adosăti acestuia (fig. 4, 6) având, în comparație cu cei de pe latura de vest a pronaosului, o suprafață în plan ceva mai mare și ca atare, laturi ceva mai lungi (fig. 4). A fost cercetată doar situația cotei de fundare a pilonului din jumătatea nordică/estică a pronaosului, dovedindu-se că aceasta este cu circa 0,08 – 0,10 m mai jos decât cota de fundare a zidului vestic al naosului, căruia îi este adosat (fig. 6 B).

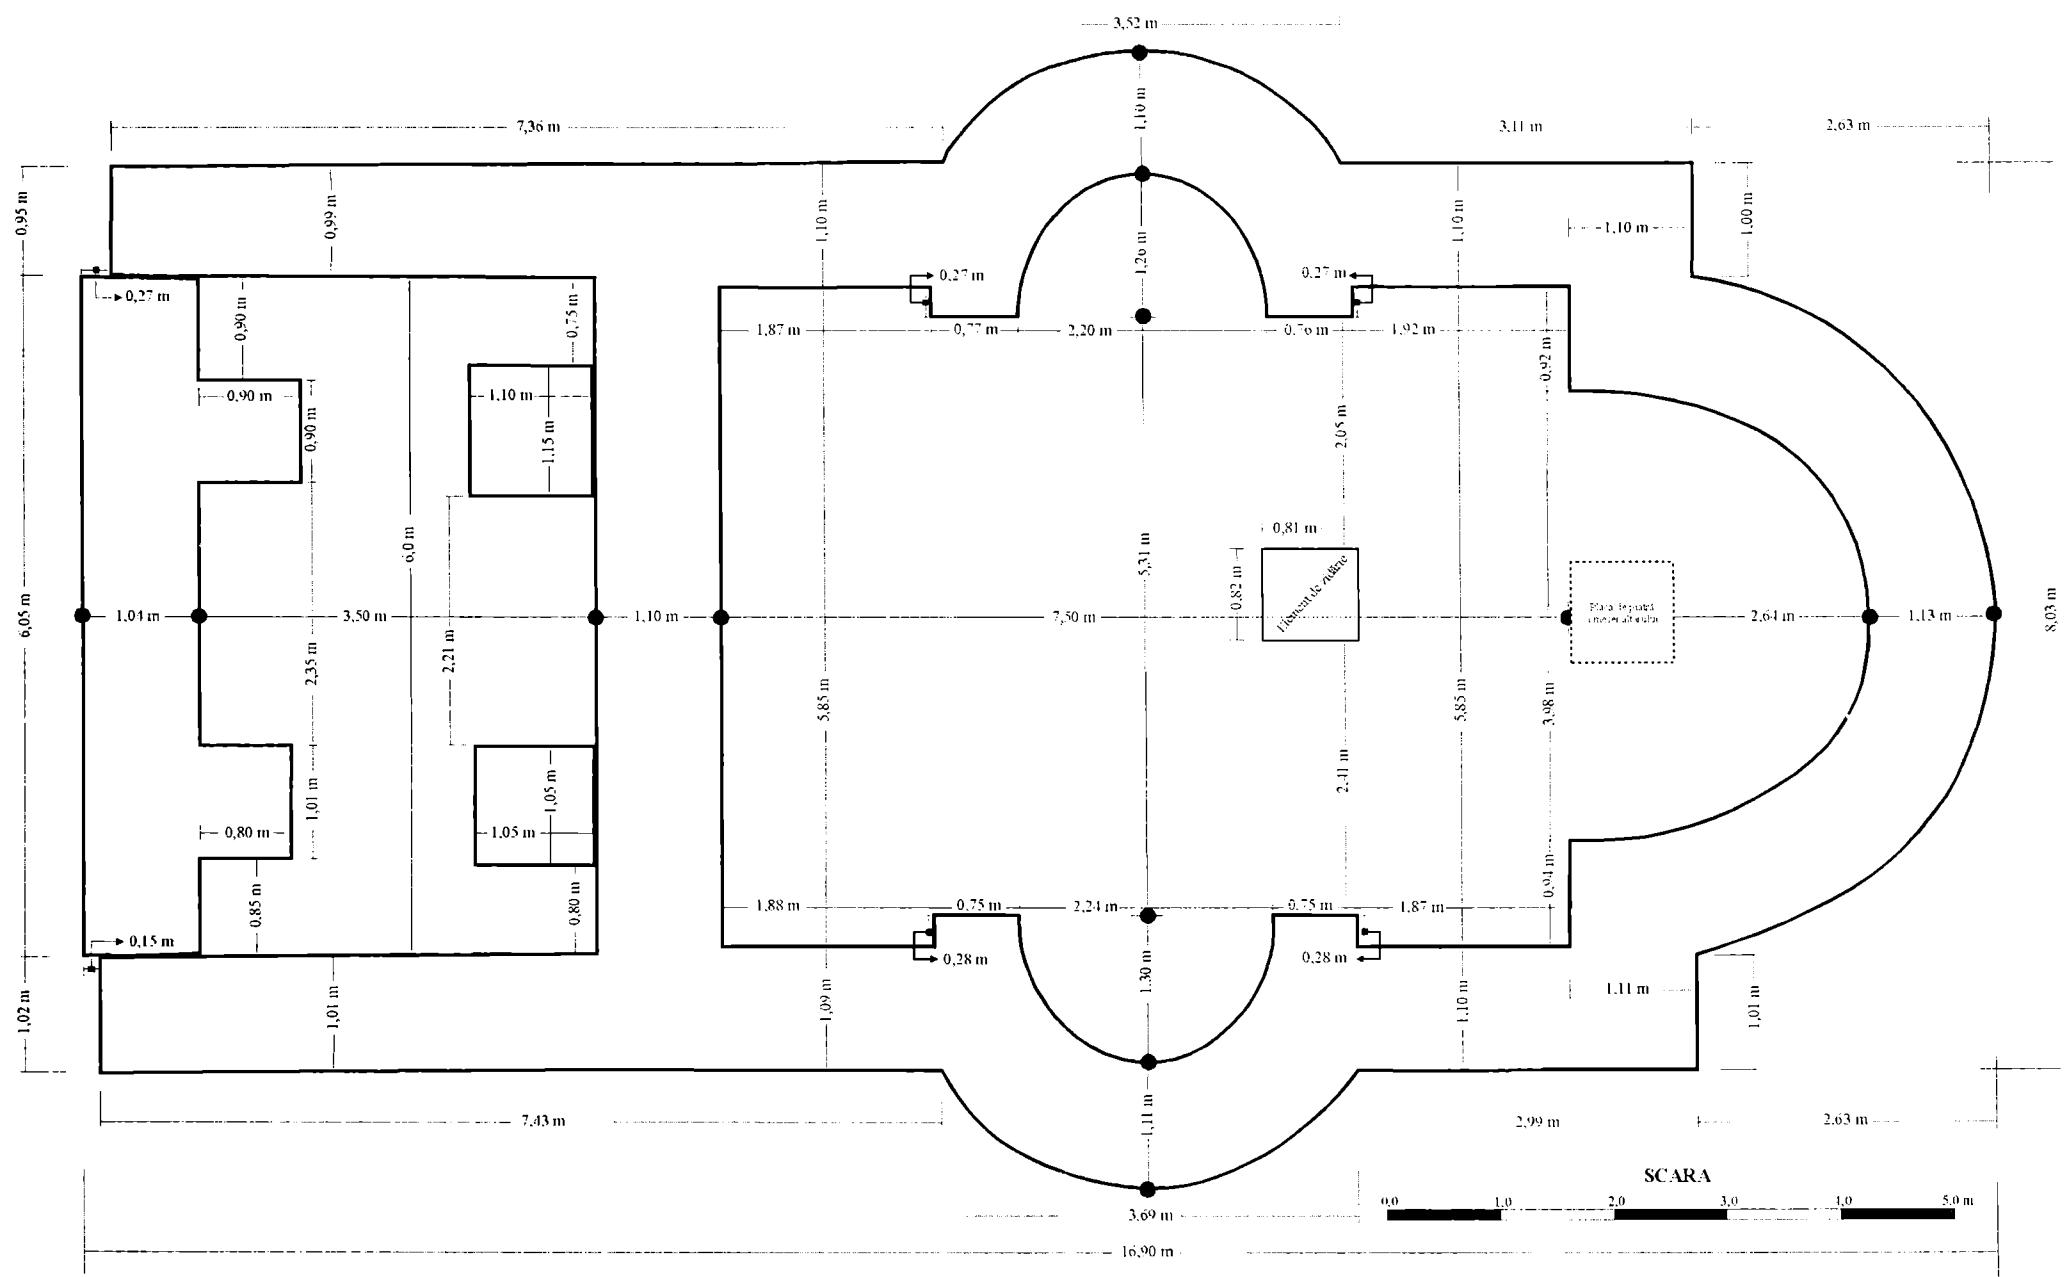
Fig. 4. Schița planimetrică a bisericii vechi de la Volovăț  
 (amplasarea mesei altarului este cea sugerată  
 de Al. Artimon - sursa citată în text, p. 387, fig. 3).

Desfășurarea lucrărilor de decopertare, a determinat redescoperirea integrală a traseului fundațiilor bisericii vechi a Volovățului, observându-se încă de la început, faptul că starea lor de conservare era cât se poate de bună, în posida celor mai bine de trei decenii curse de la data cercetărilor efectuate de Al. Artimon. Cu aceeași ocazie, s-au observat unele mici neconcordanțe, întocmindu-se cu deosebită atenție ridicarea în plan a configurației monumentului și operându-se, acolo unde s-a dovedit a fi necesar, corecția adecvată (fig. 4).

În poziția indicată ceva mai sus, cu ocazia decopertării fundațiilor bisericii vechi de la Volovăț, a fost identificată o structură zidită, de formă în plan quasi-pătrată, alcătuită din două asize de piatră legate cu mortar (în amestec, piatră de talie și de râu), având laturile de 0,82 x 0,81 m (fig. 4).

S-a remarcat, atât faptul că talpa acestui element de zidărie se află cu circa 0,20 m mai sus decât cota de fundare a zidurilor naosului și altarului, cât și faptul că talpa acestui element de zidărie zace pe o depunere lenticulară de natură argiloasă, de culoare gri-verzuie, care prezintă mai degrabă caracteristicile unei depunerii de natură aluvionară. Din pricina condițiilor improprii de lucru (spre sfârșitul campaniei, umiditatea pământului a crescut în mod îngrijorător), nu s-a procedat – în această etapă a cercetărilor – la o răzuire a suprafeței din interiorul altarului, motiv pentru care nu a fost (re)identificată aici și poziția (soclului) mesei acestuia. Interesant este însă faptul că, elementul de zidărie menționat mai sus (fundația unui pilon ?), se află poziționat ușor asimetric față de punctele de reper situate la nord și la sud în configurația naosului: 2,41 m față de reperul sudic – pintenul de fundare de acolo și numai 2,05 m față de cel nordic (fig. 4).

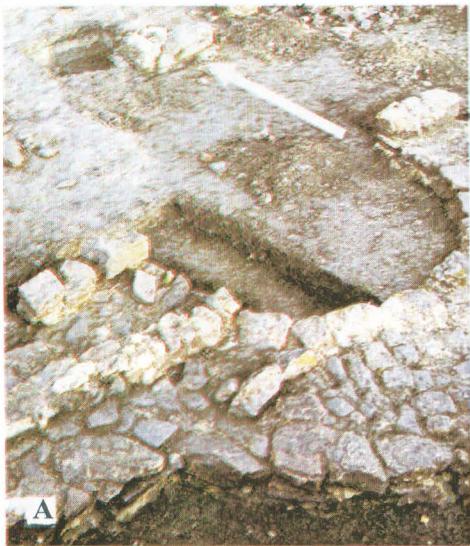
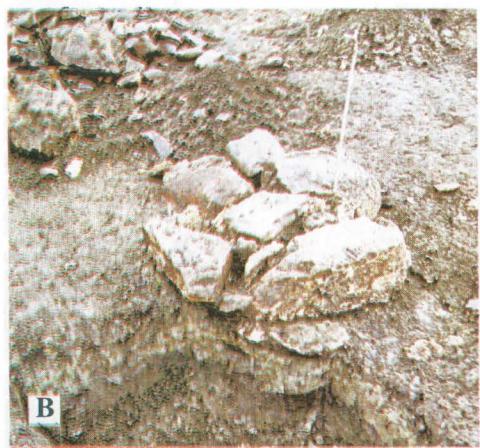
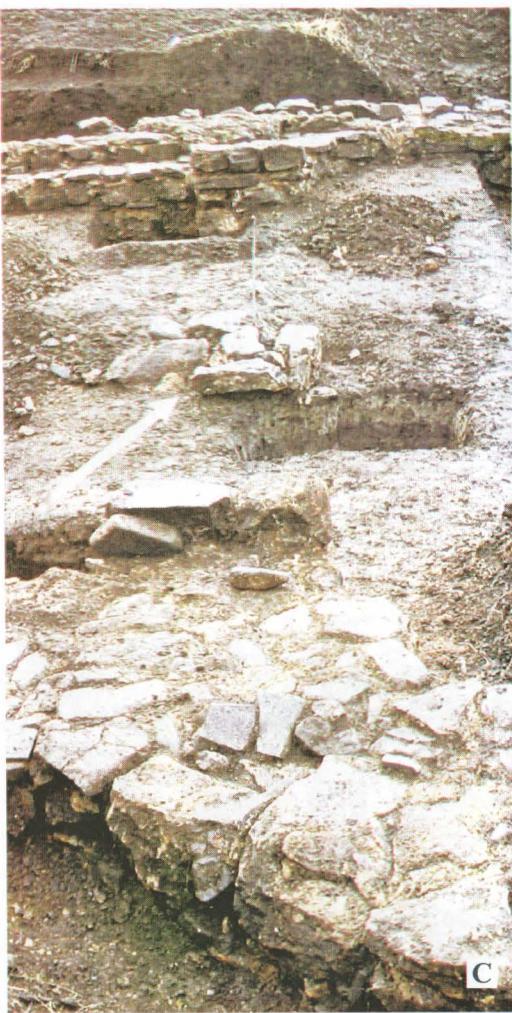
Fig. 7. Imagini asupra elementului de zidărie existent în naosul bisericii vechi de la Volovăț: A - dinspre absida sudică; B - detaliu dinspre nord-vest; C - dinspre nord (se remarcă încadrarea elementului de zidărie la aliniamentul pintenilor de fundare ai arcului dublou răsăritean).

Din punct de vedere arheologic, acest element de zidărie, comportă toate semnalamentele unei realități *in situ*. Evidența lui, este demonstrată indubitatibil de cele două fotografii realizate în timpul cercetărilor efectuate de Al. Artimon în campaniile 1969-1973 și de ascemenea, de datele culese cu ocazia lucrărilor de decopertare efectuate în 2004 (fig. 7). Problematică rămâne însă, găsirea unei funcții structurale/constructive, care să explice prezența acestui element de zidărie, exact în poziția neașteptată de stranie în care acesta se află. Cazul, numai vag asemănător sub aspectul puterii de sugestie, pe care îl avem consemnat cu ocazia cercetărilor restitutive de la Giulești, nu prezintă toate elementele pe seama cărora să se poată fundamenta o analogie perfect plauzibilă. Naosul bisericii din Giulești, prezentând totuși din punct de vedere cronologic analogii îmbietoare, deși conține urmele fundației unui pilon central cu soclu de formă octogonală bine conservat *in situ*<sup>34</sup>, redă și particularitatea poziționării acestuia la intersecția diagonalelor navei<sup>35</sup>, ceea ce la Volovăț nu s-a putut constata. Singurul indiciu care poate sugera totuși o funcție structural-constructivă acestui element de zidărie, este reprezentat de faptul că poziția lui se află în dreptul (pe aliniamentul) celor doi pinteni de fundație care constituie bazele unuia dintre cele două arce-dublou (cel răsăritean) menite a ranforsa bolta semicilindrică a naosului bisericii.

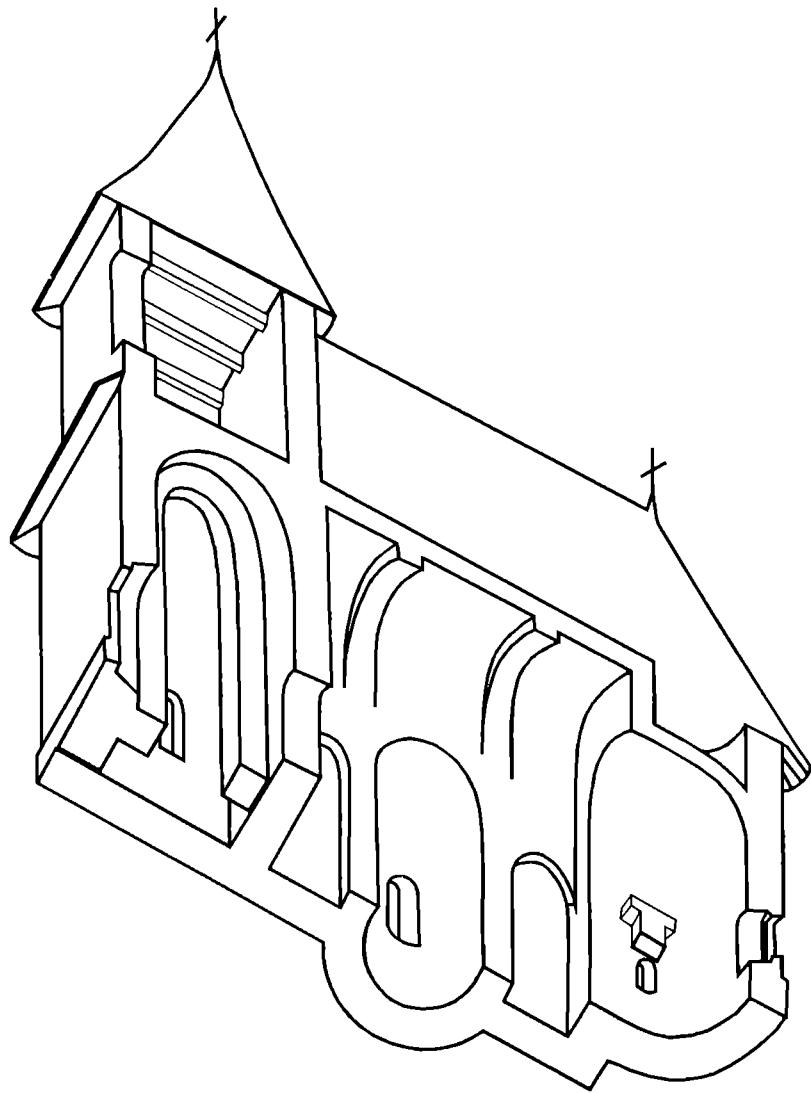
Fig. 8. Perspectiva axonometrică a bisericii vechi de la Volovăț  
(după Cristian Moisescu, sursa citată, fig. 9)

În condițiile în care, datele culese cu ocazia lucrărilor de decopertare a fundațiilor vechii biserici de la Volovăț desfășurate la finele anului 2004 și descrise cu acest prilej, vor fi luate în considerare, este de așteptat ca versiunea vederii axonometric<sup>39</sup> a acestui monument (fig. 8), să suporte unele modificări, dacă și numai dacă, clementului de zidărie descris în cele menționate mai sus, i se va recunoaște un posibil rol structural-constructiv alături de totalitatea celorlalte componente de aceeași factură care, din păcate, doar la nivel planimetric, mai pot sugera frumusețea și echilibrul unui edificiu a cărui splendoare a dispărut probabil, la finele secolului al XV-lea<sup>40</sup>.
