Eduard SETNIC

PRINCIPALELE REZULTATE ALE CERCETĂRII ARHEOLOGICE DE LA MĂNĂSTIREA COȘULA (JUDEȚUL BOTOȘANI) *

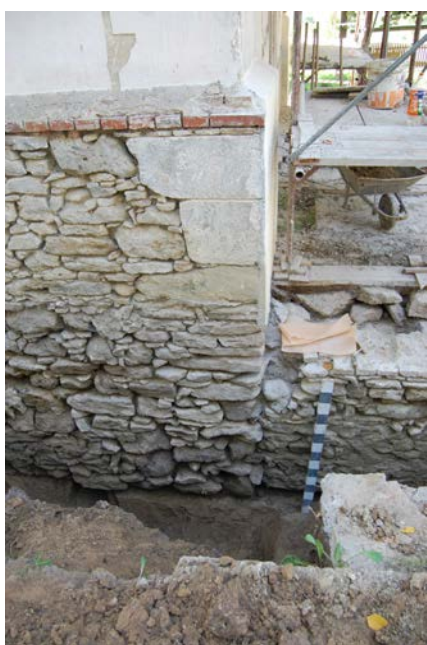
Fig. 7 - Relația între pronaosul și pridvorul bisericii

cercetări arheologice efectuate sistematic la „Mănăstirea Coșula”⁶(fig.7). Maniera de executare de către constructor a lucrărilor din zona pridvorului ne-au privat însă de recuperarea unor date esențiale pentru datarea exactă a momentului de construcție a acestui compartiment al bisericii astfel încât datarea în veacul al XVII-lea trebuie privită ca o ipoteză de lucru pentru cercetări viitoare. Caseta deschisă în naosul bisericii, în jumătatea vestică a absidei nordice nu a furnizat elemente de noutate, ci a întărit convingerea că zona a fost cercetată în 1976 de către Alexandru Rădulescu⁷, fără a apărea noi complexe.

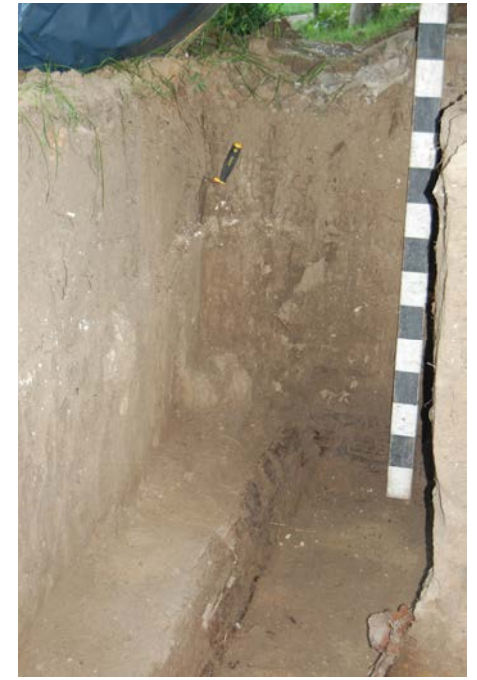
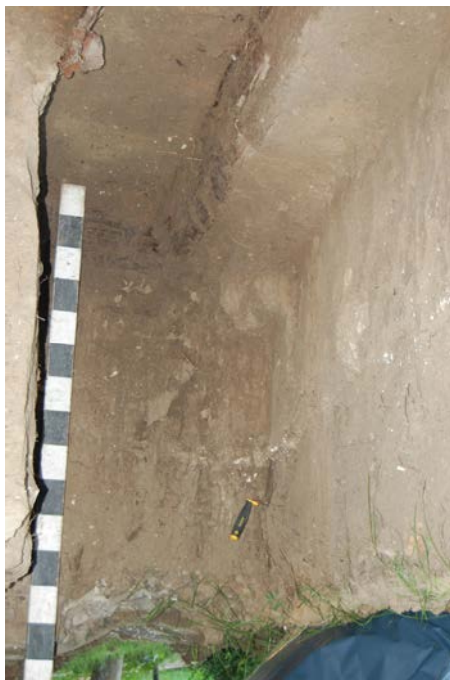
Fig 9: M 9 – mormântul ieromonahului Nestor și relația acestuia cu nivelul de construcție al bisericii

Din punct de vedere stratigrafic, exceptând o mică porțiune de pe latura de sud a bisericii, unde a putut fi surprins nivelul de construcție a bisericii (la -0,50/-0,70 m față de nivelul de călcare din 2015) – și acesta tăiat de înmormântările din zonă, stratigrafia sitului nu a putut fi surprinsă coerent în nici una din secțiunile efectuate. Acest fapt se datorează unei intense activități constructive desfășurate la cumpăna dintre veacurile XVIII-XIX, după cum sugerează stratul de depuneri din unele locuri, fapt care a dus la afectarea depunerilor anterioare. Nu au putut fi precizate, așa cum preconizam la debutul cercetării arheologice, relațiile stratigrafice în edificiile care alcătuiesc complexul monahal Coșula. Aceasta deoarece, pe de o parte, intervențiile anterioare la „Casa egumenească”¹⁰ și „Turnul clopotniță” au dus la distrugerea completă a relațiilor stratigrafice.

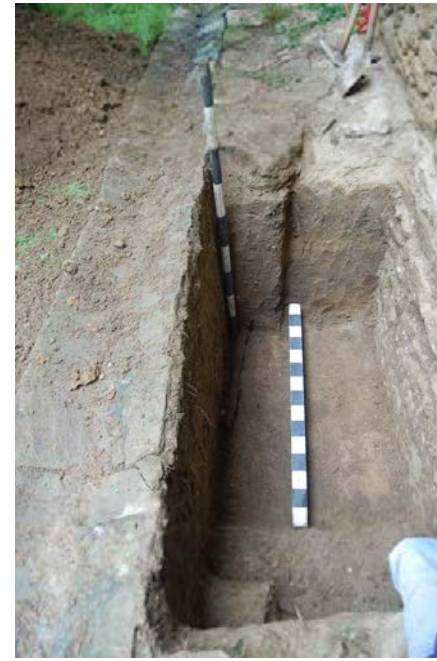
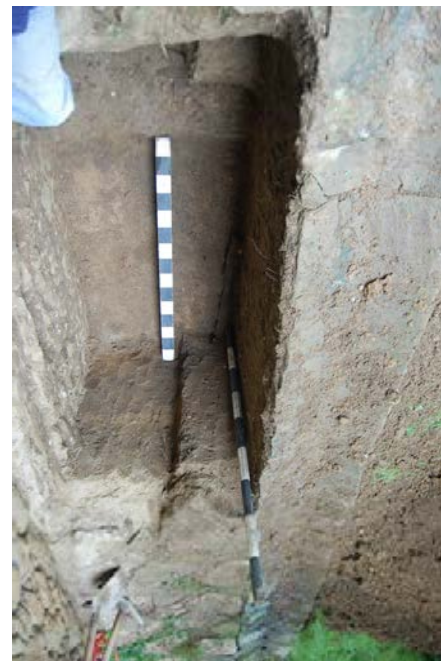
Fig. 8: M 9 – mormântul ieromonahului Nestor (exteriorul laturii de sud a pronaosului bisericii) – etapă de cercetare

Pe latura de sud a bisericii, în sondajul realizat în dreptul ferestrei pronaosului (latura de vest a casetei fiind dispusă la jumătatea deschiderii golului de fereastră), au fost identificate și cercetate trei morminte (un copil și doi adulți), unul aparținând ieromonahului Nestor (1869) (fig. 8-10).

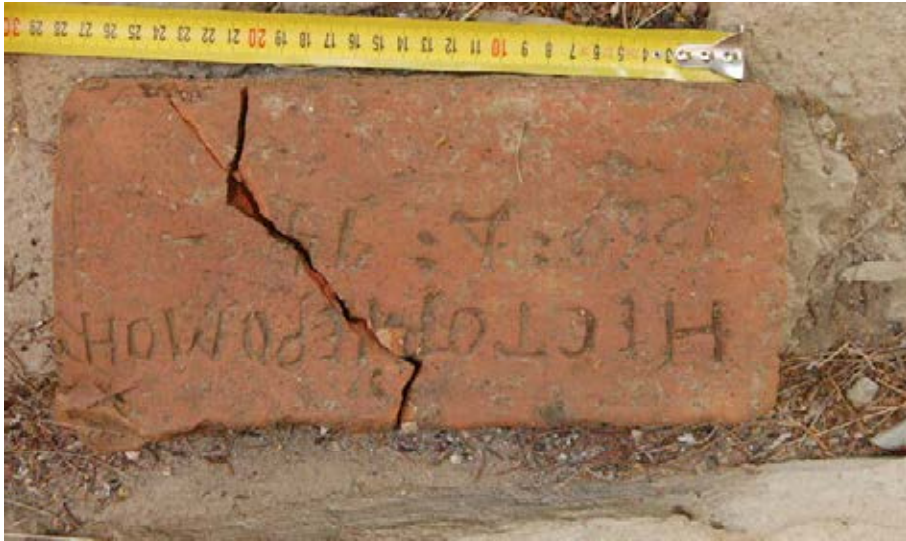
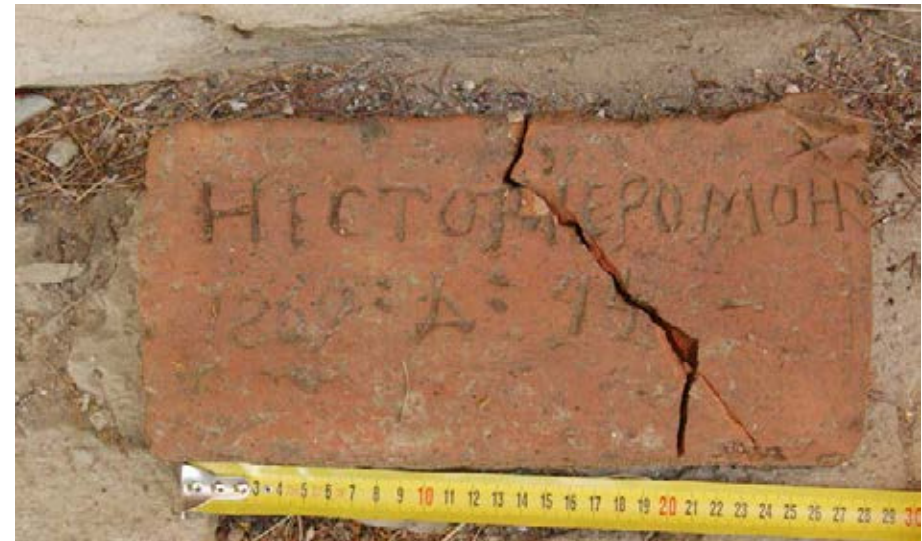
Fig. 10: M 9 – cărămida aflată sub craniul M 9

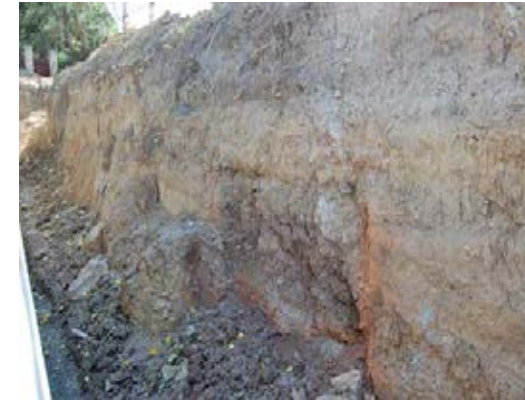
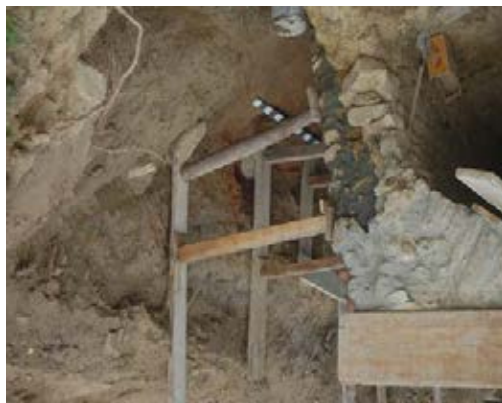
Fig. 15 – cuptorul 1 în profilul secțiunii constructorilor

Cercetarea acestei casete a fost determinată și de faptul că lucrările de consolidare a beciurilor, începute anterior sosirii arheologilor în teren, au dus la secționarea unui cuptor (C1) vizibil în profilul secțiunii (fig. 15-19). Caseta a fost adâncită până la -2,00/- 2,30 m, în solul steril. Cercetarea acestei casete a prilejuit descoperirea rămășițelor unui nou cuptor de ars ceramica (C2; fig. 20- 21).

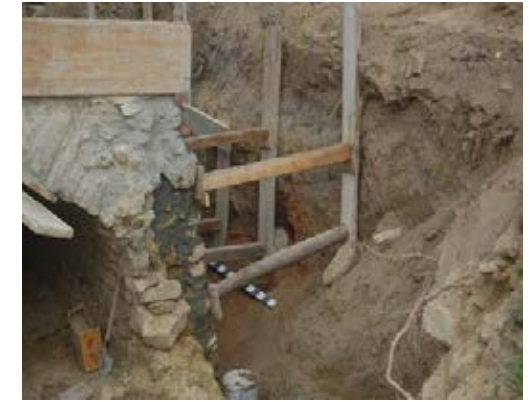
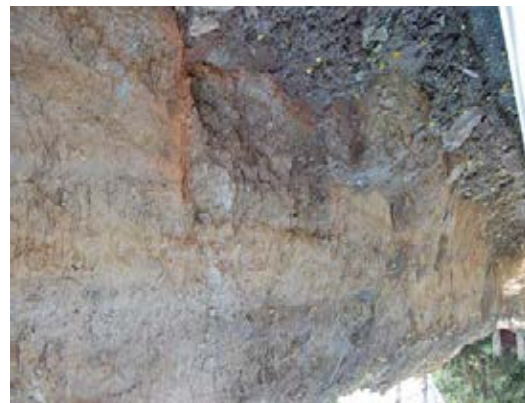
Fig. 16 – cuptorul 1 etapă de lucru

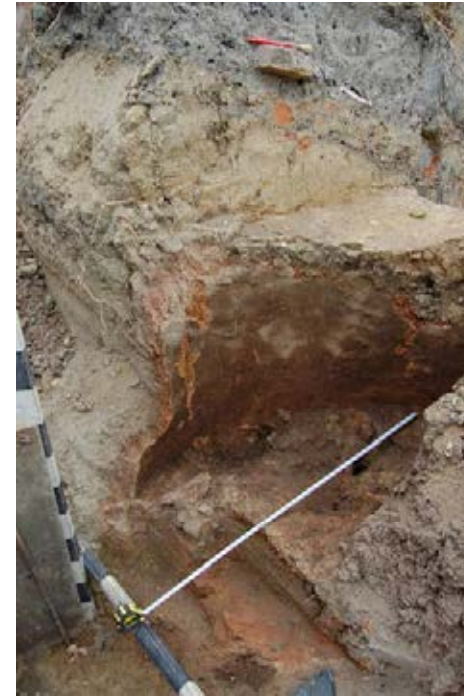
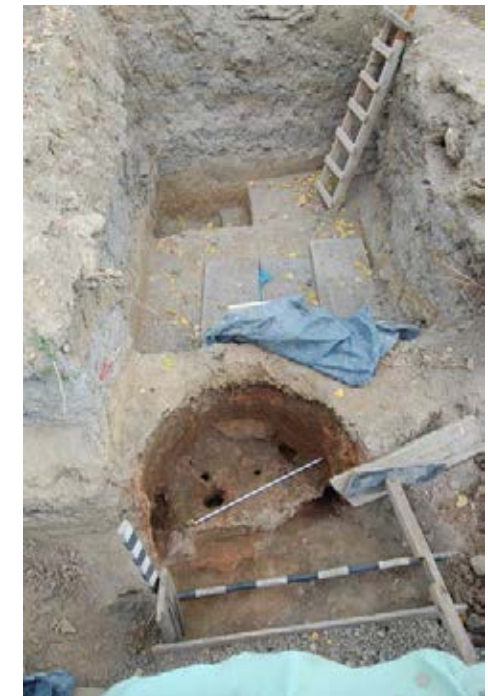
Fig. 17 și 18 – cuptorul 1 (etapă de lucru)

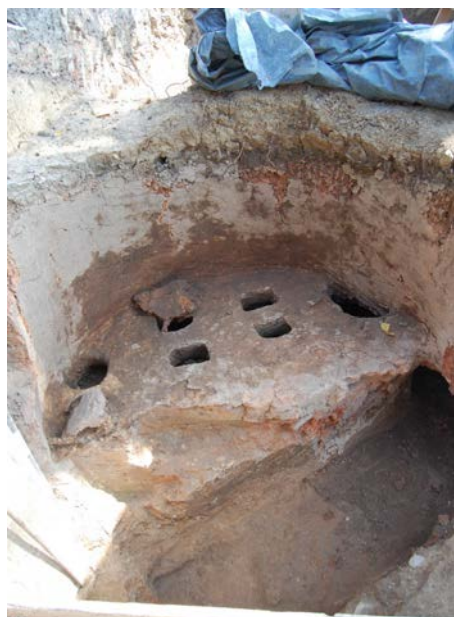
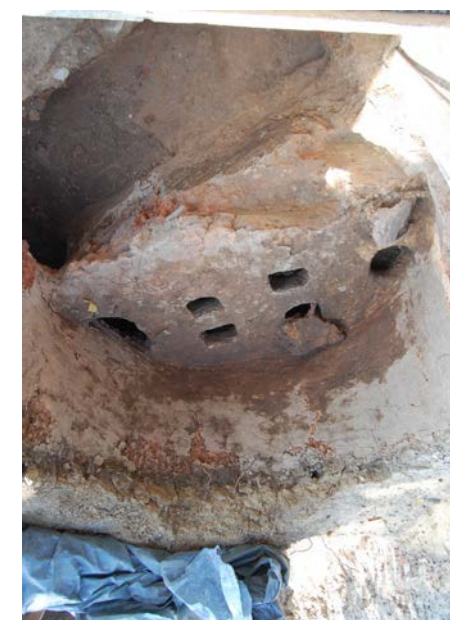
Fig. 19 – cuptorul 1

Perioada de funcționare a celor două cuptoare se poate situa în secolele XVI-XVII, așa cum sugerează analiza materialului ceramic recoltat din pământul de umplutură excavat din camera de ardere a acestora.

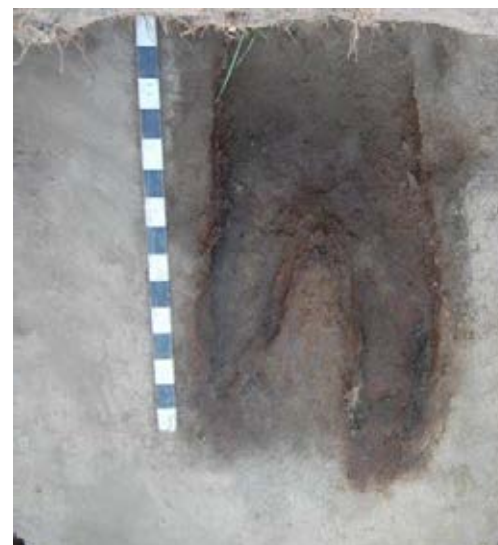
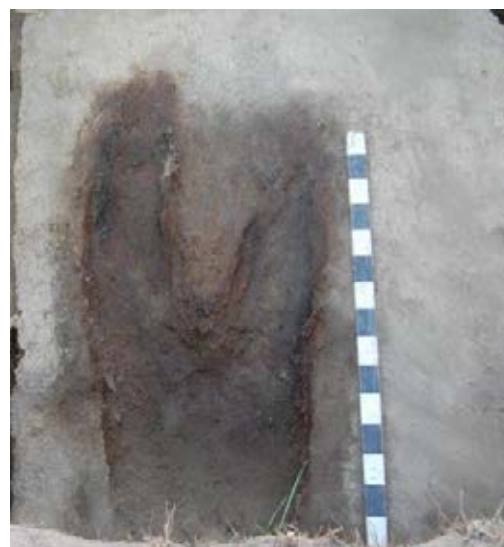
Fig. 21 – cuptorul 2

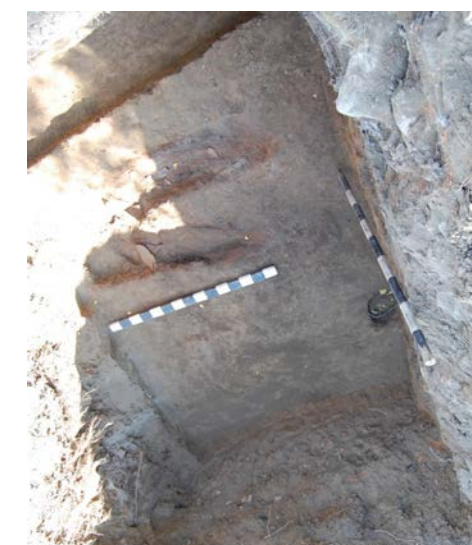
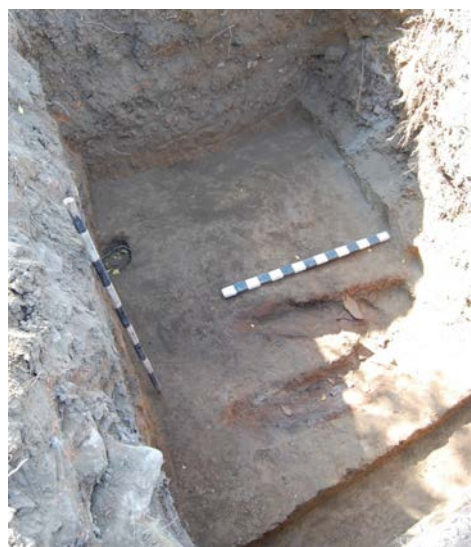
Fig. 20 – cuptorul 2 (etapă de lucr)
