INSEMNĂRI PE MARGINEA CERCETĂRIILOR DE LA CASTELUL FEUDAL DIN LĂZAREA

CASTELUL FEUDAL DE LA LĂZAREA

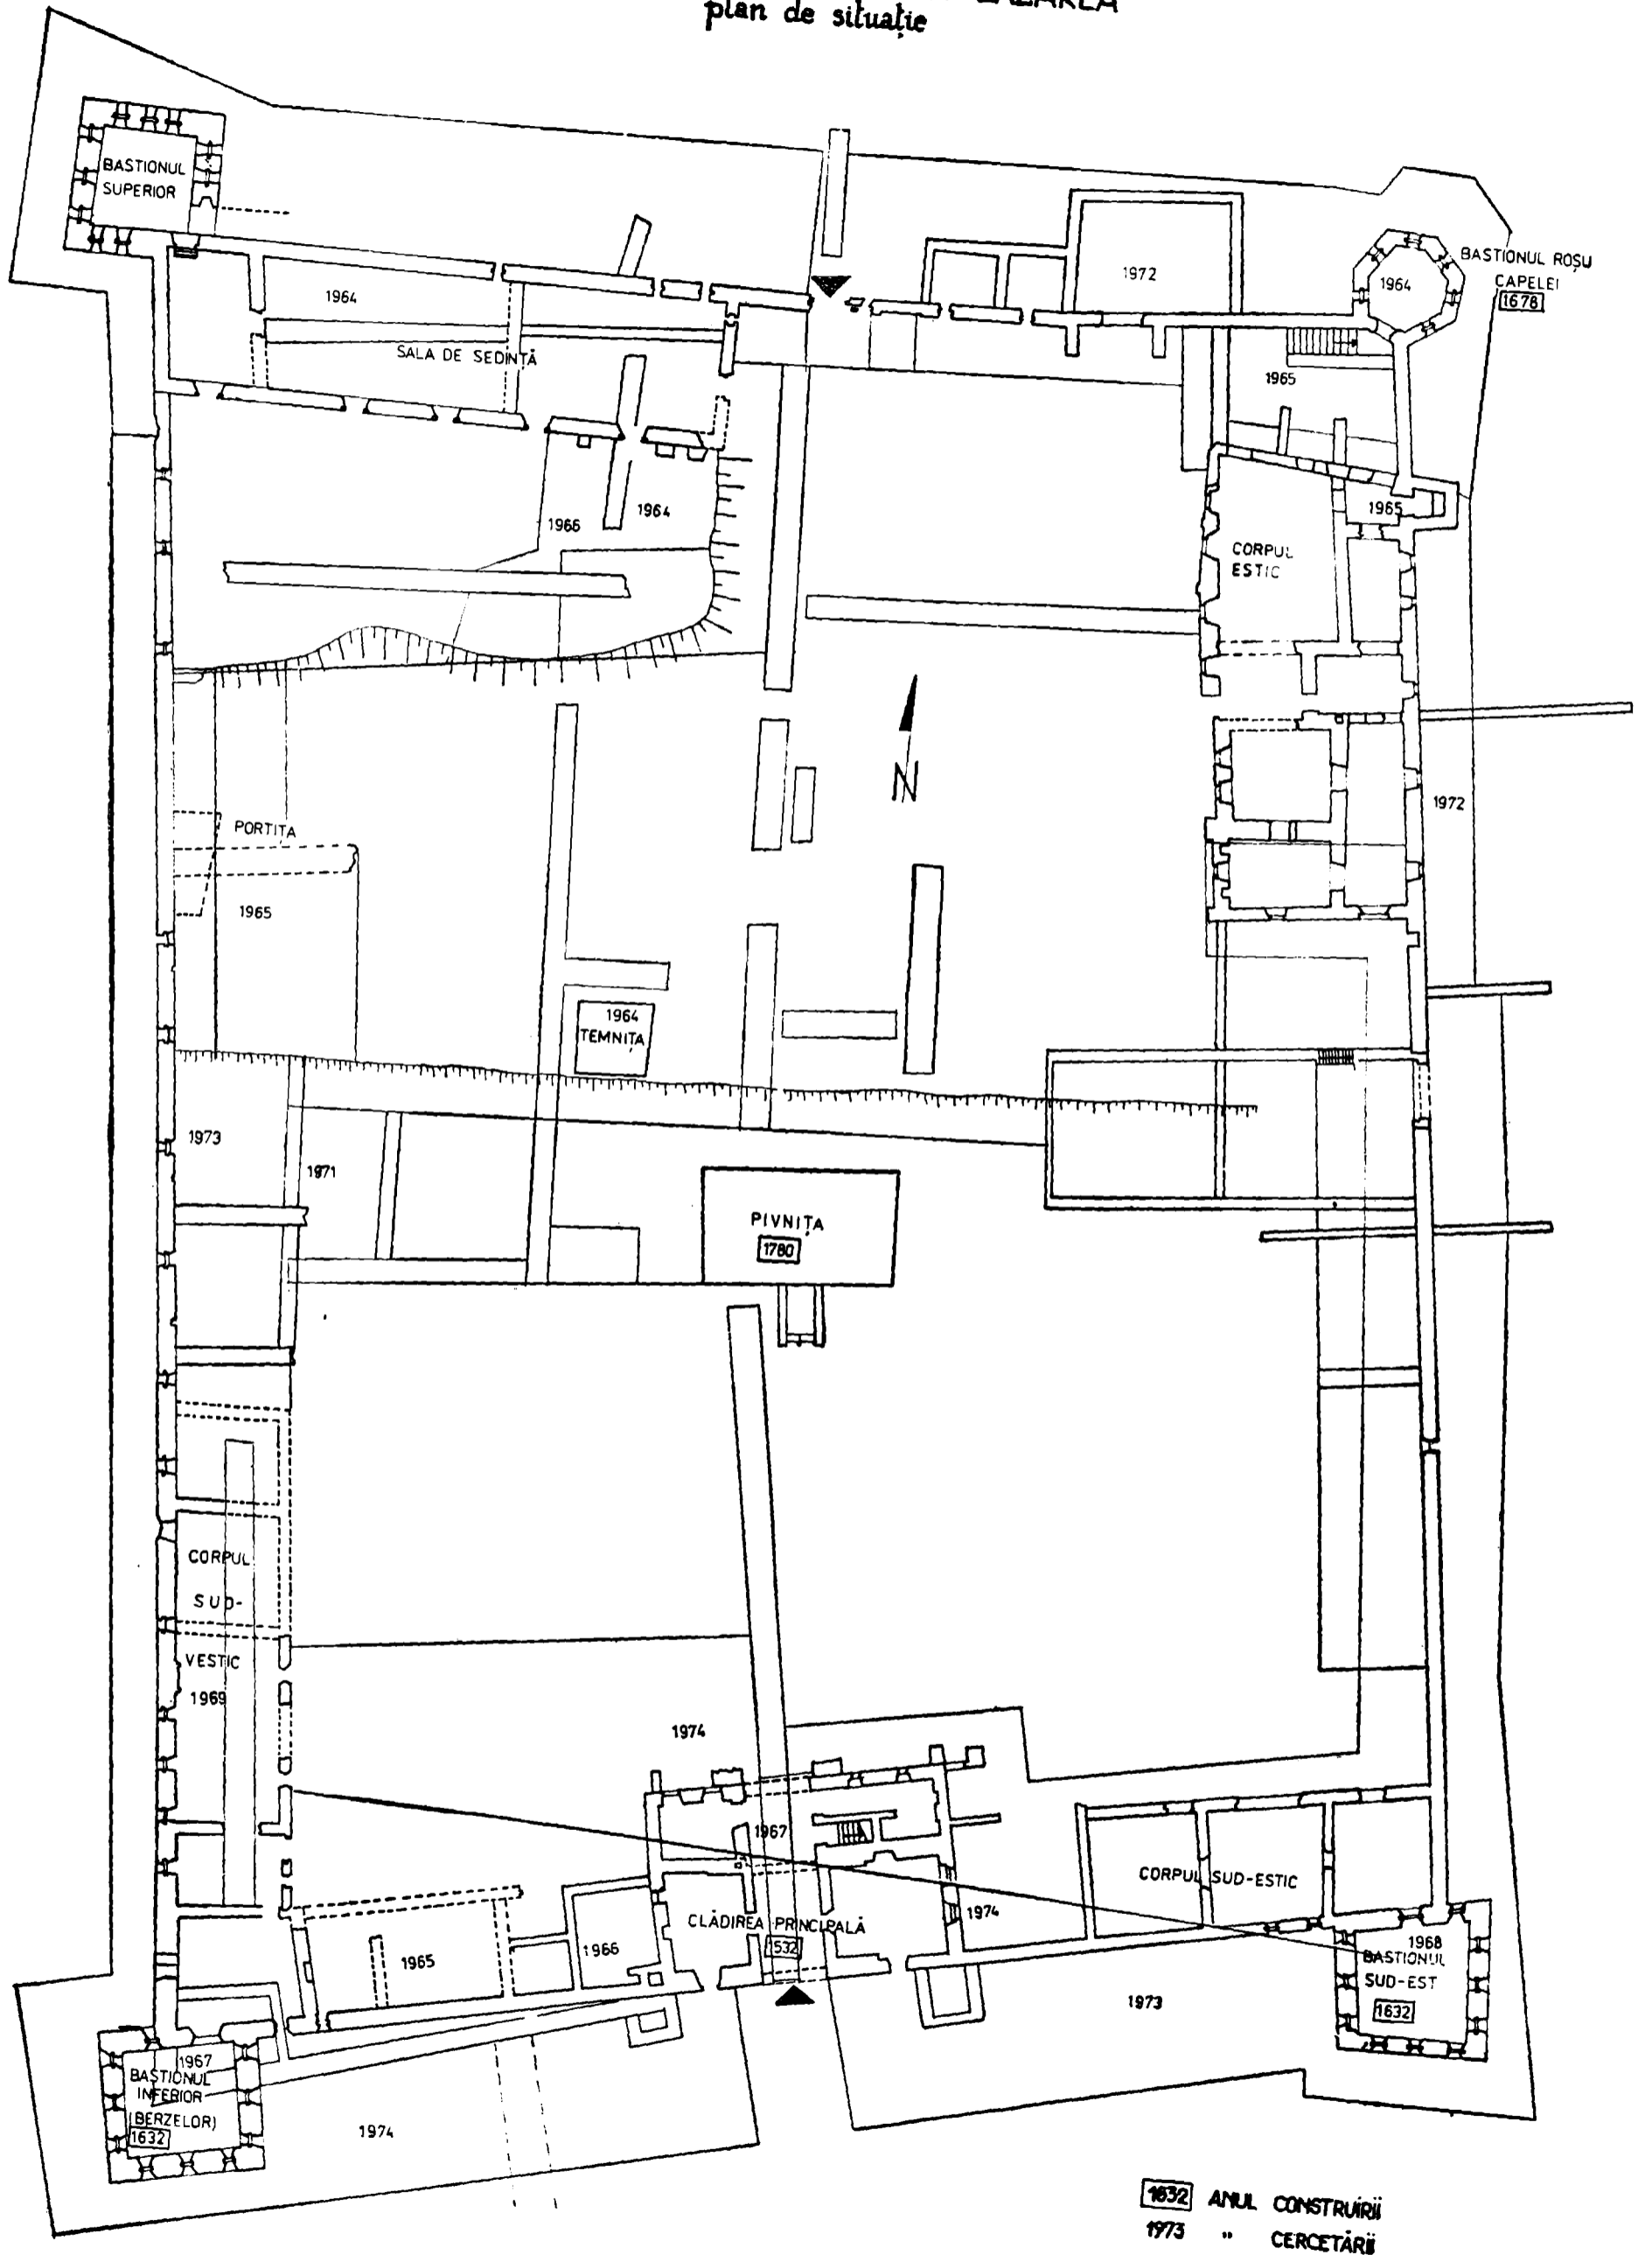
plan de situație

1632 ANUL CONSTRUIRII
1973 " CERCETĂRII

În vederea realizării scopurilor enumerate s-au ales metode arheologice adecvate, secționând terenul castelului și al zonei de protecție pentru examinarea cât mai amănunțită a stratigrafiei. Întreaga suprafață a fost secționată, prin două secțiuni principale orientate N-S, respectiv E-V, precum și altele, numeroase, perpendiculare pe urmele de pereți, pentru aflarea unor detalii asupra problemelor ivite (Pl. XXV).
