## “CASTELUL HUNIADE” - TIMIȘOARA SONDAJUL ARHEOLOGIC DIN ANUL 1980

Cuvinte cheie: *Timișoara, Castelul Huniade, sondaj arheologic, 1980*

## AN ARCHEOLOGICAL PROSPECT OF THE HUNIAD CASTLE OF TIMIȘOARA – 1980

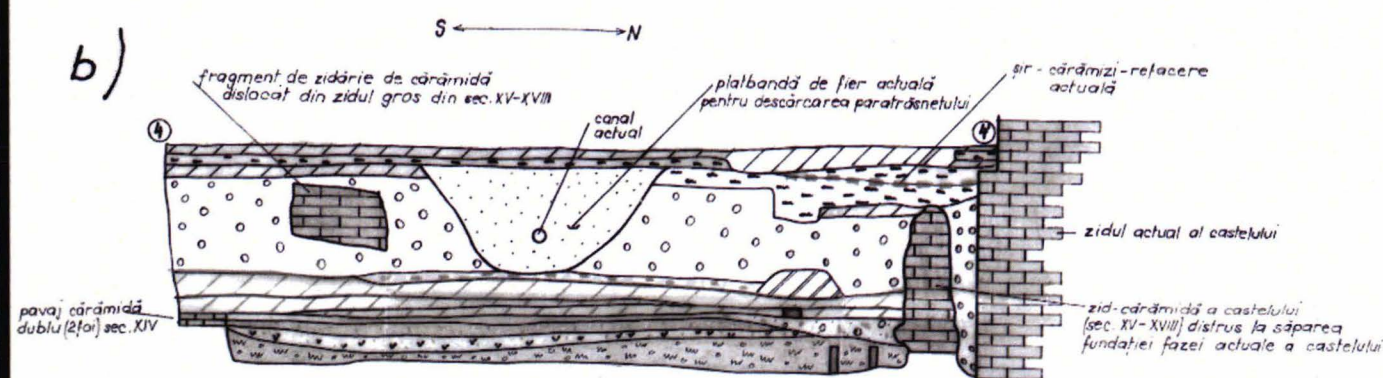
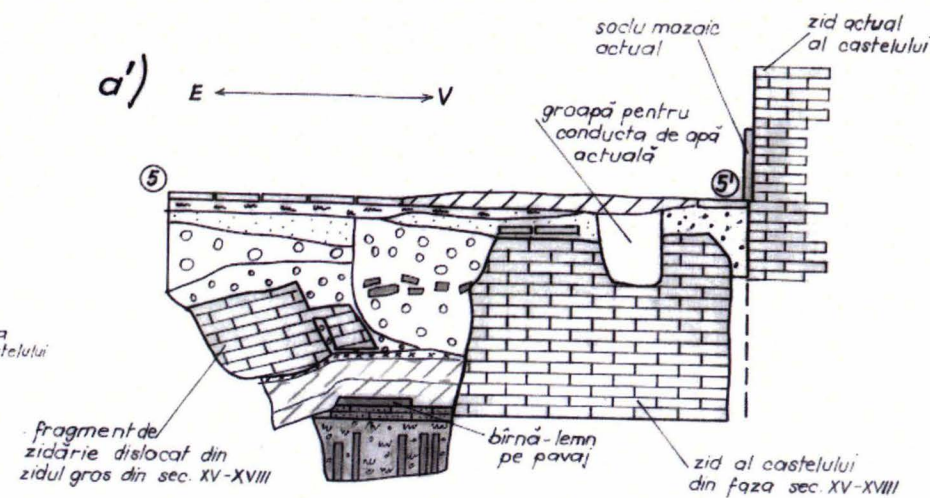
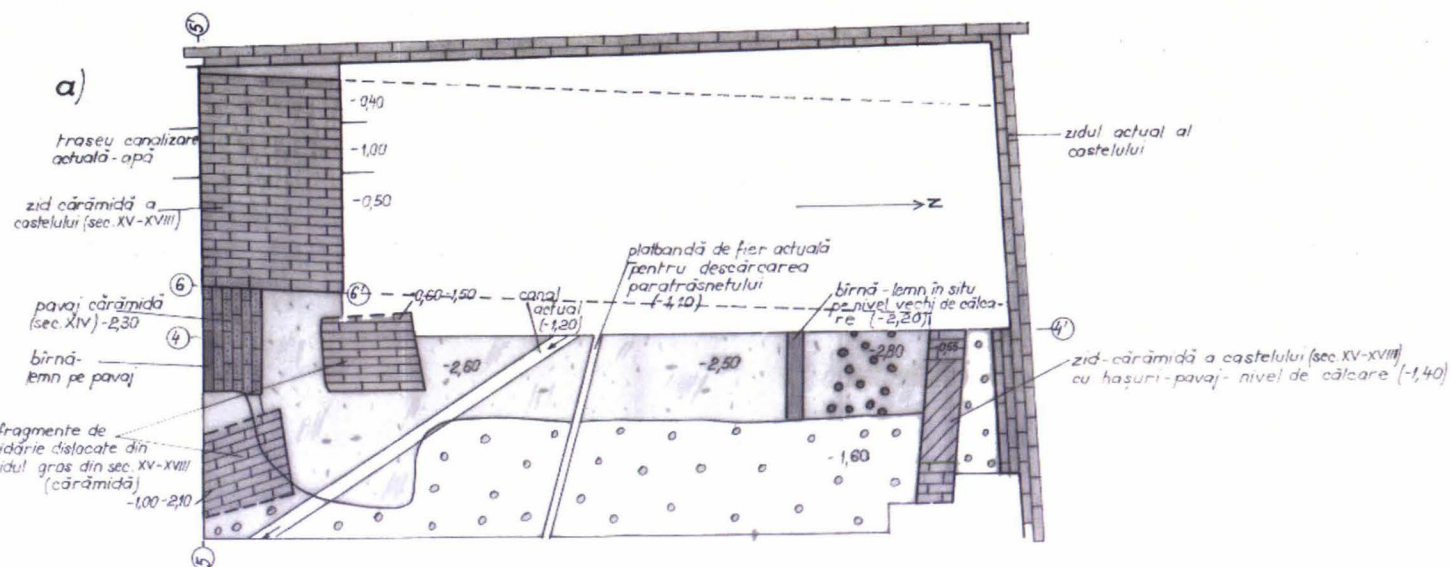
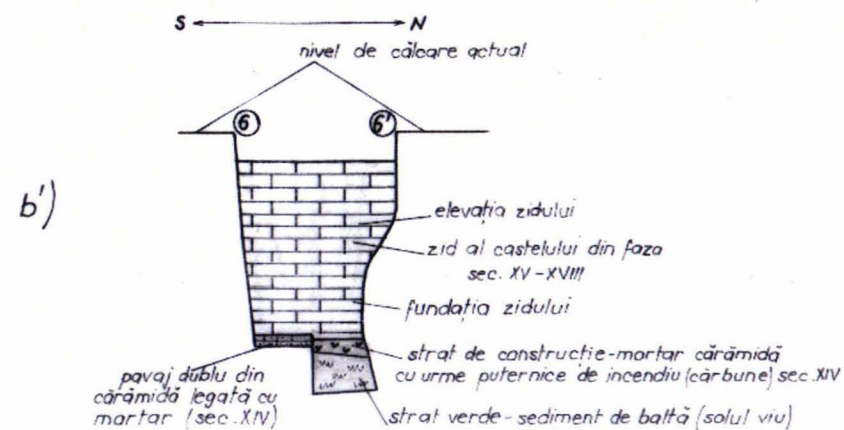
Fig. 3

## CASTELUL HUNIADA TIMISOARA

S<sub>1</sub> - curte interioară - primele două travee (dinspre nord)

a) planul secțiunii

b) profilul peretelui de V al secțiunii 4-4'

S<sub>1</sub> - curte interioară - traveea a2-a (dinspre nord)

d') profil al peretelui de sud al secțiunii 1 5-5'

b') profil al paramentului est al zidului gros al castelului din faza sec. XV-XVIII 6-6'

Și aici am surprins în zona nordică o rețea de piloți bătuți în solul verzui, bârne de lemn orizontale care marchează nivele de călcare și în marginea de sud a secțiunii - un pavaj format din două asize de cărămidă legată cu mortar, pavaj legat de faza cea mai veche de existență a castelului, întrucât pavajul suprapune direct solul viu<sup>7</sup>. Este de observat că sub acest pavaj se află solul de baltă verzui - solul viu, în care au fost bătuți vertical mai mulți piloți de lemn<sup>8</sup>. În scopul înălțării terenului, a ameliorării regimului de umiditate a solului, încă din perioada medievală s-a ridicat cota nivelului de călcare prin depunerea succesivă a unor straturi de umplutură în care solul verzui de baltă dă masa stratului; fenomenul se manifestă stratigrafic prin succesiunea pe verticală a unor nivele de călcare succesive, marcate clar în profilul secțiunii (Fig. 3, plan și profile).

În curtea interioară, în capătul de sud al secțiunii, în decroșul acesteia spre vest, a apărut un zid de cărămidă de o grosime neobișnuită (3 m) păstrat foarte bine până la cota de -0,5 m de la nivelul de călcare actual (Fig. 3, Fig. 8). Similitudinea cărămizii, dispunerea în plan, unghiul de 90° pe care îl formează acest zid cu zidul fragmentar din partea nordică a secțiunii (vezi Fig. 1, Fig. 3), fundarea lor, a amândurora, de la partea superioară a

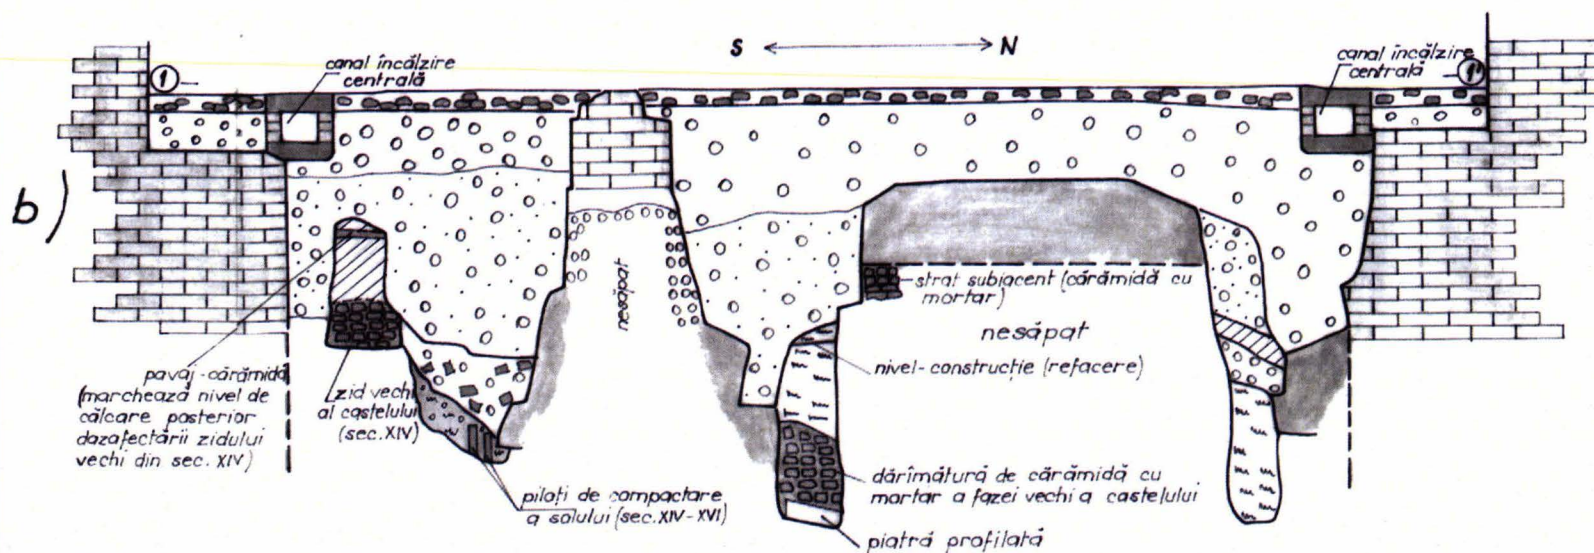
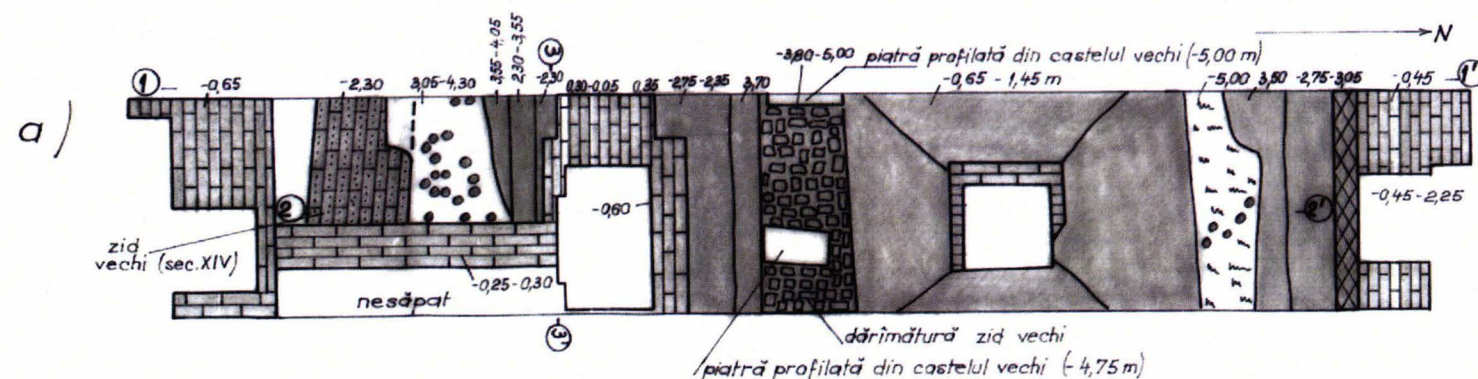
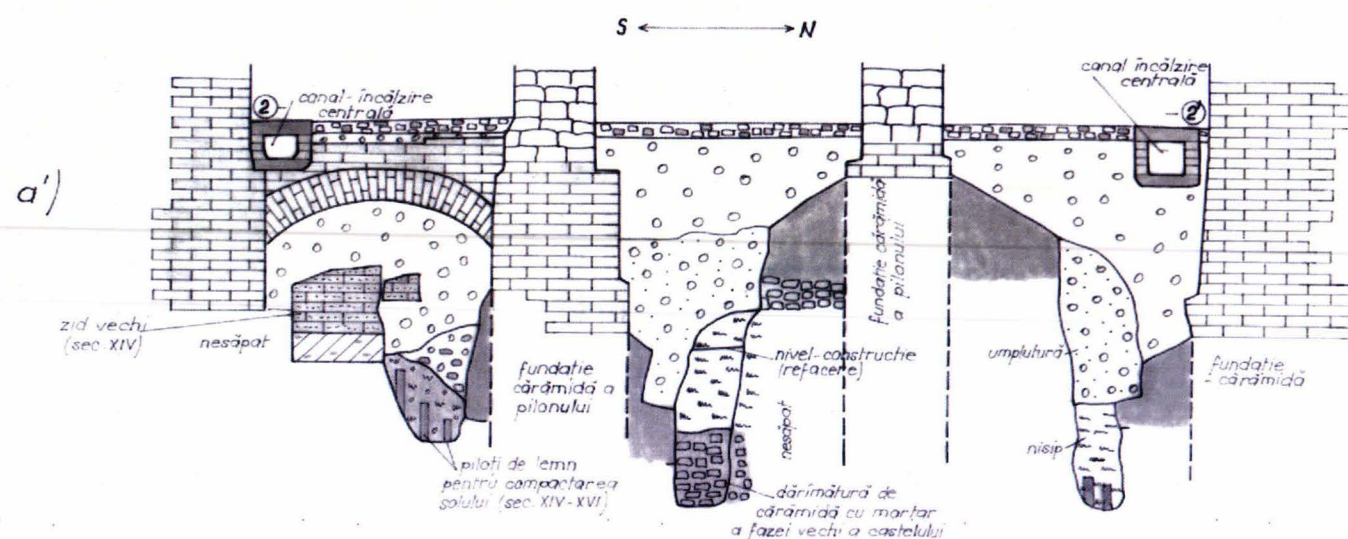
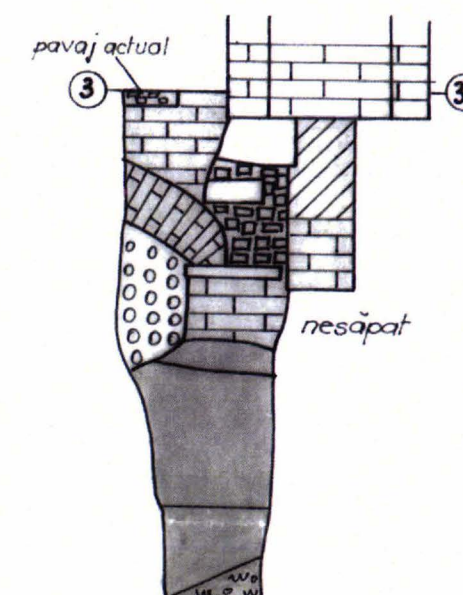
Fig. 2

S<sub>1</sub> - sala 1 parter (preistoric)

a) plan al secțiunii

b) profil al peretelui de vest al secțiunii 1-1'

a') profil prin axul central longitudinal al secțiunii 1-2-2'

b') profil al fațadei sudice a pilonului sudic din sala 1 3-3'

nivelul fundației fiind vizibile urme ale unor intervenții (reparații?) în masa de zidărie (vezi Fig. 2, profilul 3-3').

Am descoperit de asemenea, o serie de complexe de locuire care țin de castelul medieval - ziduri, șanțuri de apărare (?), piloți de lemn bătuți în solul vechi subiacent al castelului. Să le prezentăm în funcție de locul de apariție în săpătură, în cele trei travee ale săpăturii, din sala de la parter nr. 1 a Muzeului Banatului - așa numita sală de marmură - traveea de sud, între zidul sudic al sălii și pilonul de sud al sălii de marmură, traveea centrală, între stâlpul de sud și stâlpul de nord de susținere a bolților din sala de marmură și traveea de nord, între stâlpul de nord și zidul de nord al sălii de marmură, care este și zidul nordic actual al clădirii muzeului (vezi planul și profilele săpăturii din interior, Fig. 2).

În traveea centrală a secțiunii - adică în spațiul central dintre cei doi piloni de sprijin ai bolților din mijlocul sălii de marmură - elementele de mare vechime neafectate de operațiile de betonare de la începutul secolului al XX-lea sunt reprezentate de un strat de nisip gros de 1,5 m, sub care apare o dărâmatură masivă de cărămidă, nisip și mortar în care se găsesc pe alocuri și pietre de construcție brute sau fasonate; o astfel de piatră fasonată provine dintr-un montant de ușă vădind trăsăturile stilului gotic (Fig. 2, profilul 1-1', Fig. 10)<sup>5</sup>. Întrucât adâncimea la care se găsesc aceste vestigii este foarte mare, -4 -5 m, depășind cu aproape 2 m pe verticală în jos nivelul zidului medieval din traveea sudică, menționat ceva mai sus, se impune încheierea logică, că aici avem de-a face cu o zonă adâncită chiar și față de nivelul de călcare medieval, reprezentat de zidul medieval menționat mai sus, poate cu un șanț de apărare în fața fostului zid; în acest șanț au fost aruncate zidăria de cărămidă și fragmentele arhitectonice profilate provenind din dezafectarea, demolarea la un moment dat, a unei faze constructive vechi a castelului. Poziția stratigrafică a stratului de nisip și materialul arheologic găsit în el plasează această demolare încă în perioada medievală (secolul al XV-lea ?). De notat, existența la suprafața acestui strat de nisip, a unui nivel cu mortar și cărămizi - de refacere constructivă - după care urmează pe verticală alt strat de nisip, iar mai departe deja molozurile intervențiilor de betonare de după anul 1900. Să reținem de asemenea, că pilonul de sprijin nordic a fost înconjurat de un trunchi de piramidă de beton având pe axa nord - sud dimensiunea de 4 m și pe axa vest - est dimensiunea de 2,5 m (vezi planul și profilele din sala de marmură, Fig. 2).

În imediata apropiere a zidului nordic al curții interioare a muzeului, am surprins un zid sau mai exact un fragment de zid, care nu depășea în grosime 0,60 - 0,70 m; zidul fusese inițial mult mai gros, dar a fost distrus cu prilejul săpării fundației clădirii actuale a muzeului (Fig. 3, Fig. 9). Un prag marcat la cota de -1,40 m, indica nivelul de călcare la o fostă intrare prin zid. Acest prag se afla la un nivel mai puțin adânc decât cel al zidului vechi din traveea sudică, din interiorul clădirii actuale, a sălii de marmură, zid de care a fost vorba mai sus; zidul surprins în curtea interioară este mai nou, aparține altei faze constructive, mai noi decât aceea surprinsă în traveea sudică din interior. Pragul - nivelul de călcare prin acest zid mai nou - corespunde pe orizontală (Waagris) cu pavajul de cărămidă din traveea sudică, posterior dezafectării și părăsirii complete a fazei constructive a castelului, reprezentate de zidul vechi din traveea de sud a secțiunii, în interior (vezi Fig. 2, profilul 1-1').

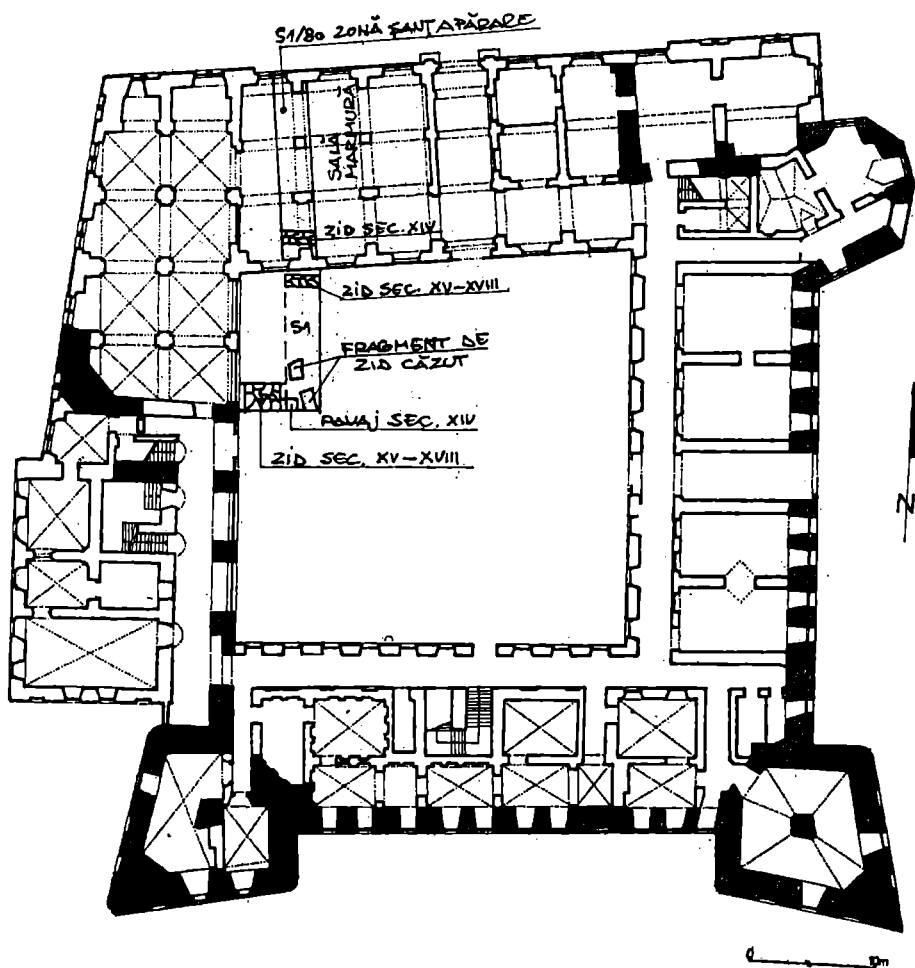
Fig. 1 - Planul castelului cu secțiunea, zidurile, complexele descoperite, după Mihai Opreș, *Timișoara. Mică monografie urbanistică*, București 1987, p. 15

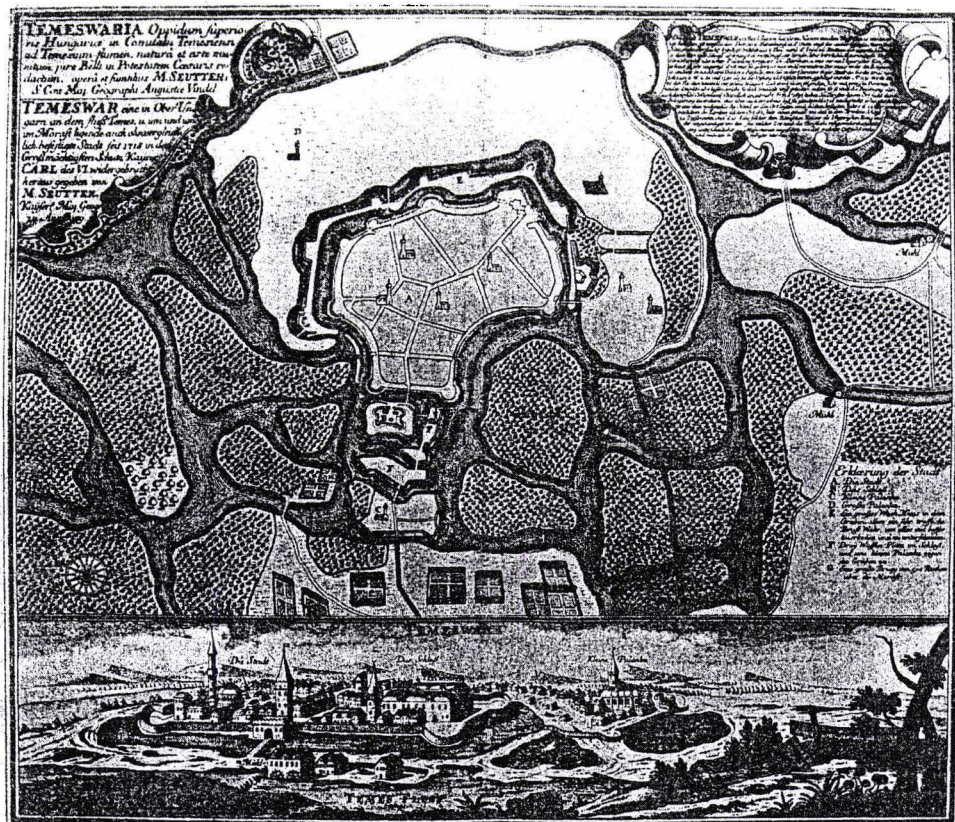
Fig. 4 - Stampă- Timișoara în anul 1718, de M. Seutter, după Rodica Vârtăciu, Timișoara în stampe medievale, secolele al XVI-lea- al XVIII-lea, Timișoara 1993

12. Vezi Mihai Opris, *op.cit.*, passim; Nicolae Ilieșiu, *op.cit.*, p. 333; Gh. Bleyer, *Timișoara. Monografie urbanistică și arhitecturală*, manuscris dactilografiat la Muzeul Banatului, passim. Cum se încadra castelul în ansamblul urban al orașului Timișoara, aflăm din stampele medievale care redau orașul Timișoara în secolele XVI-XVIII: vezi Rodica Vântaci, *Timișoara în stampe, secolele al XVI-lea-al XVIII-lea*, București 1993; vezi de pildă stampa nr. 22 a lui M. Seutter, în care vedem cum arăta castelul Timișoarei în anul 1718 (Fig. 4).

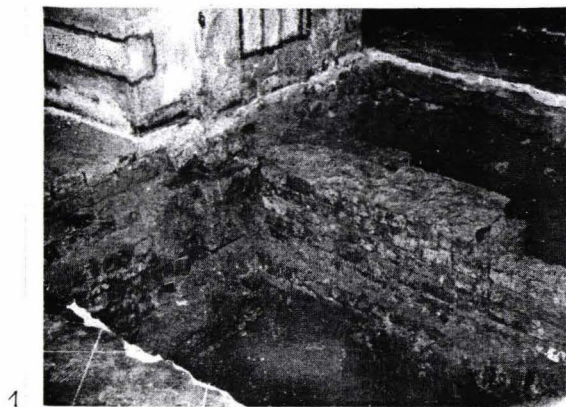
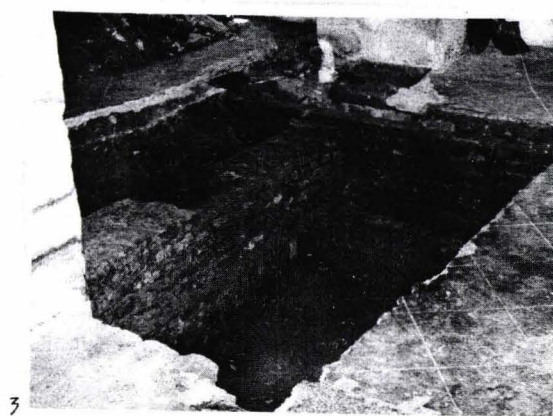
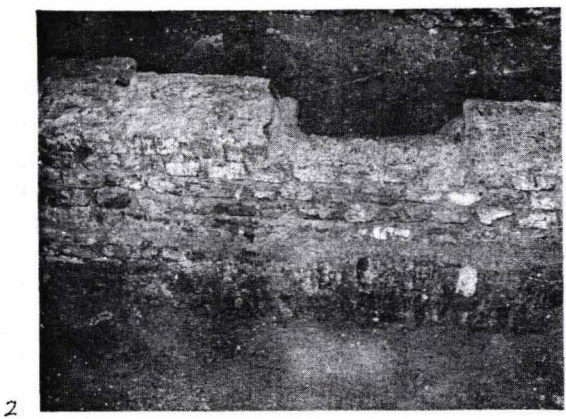
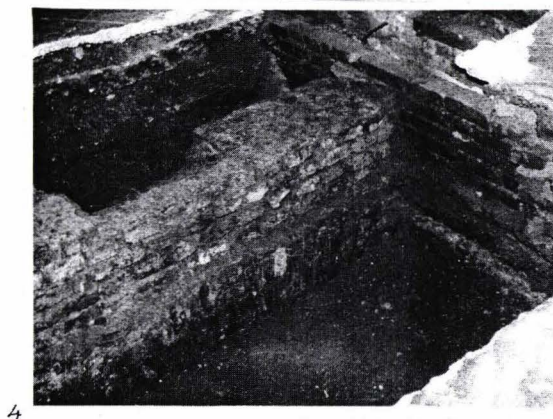
Fig. 5.1-4 - Arce de descărcare la castel – sala de marmură

Sondajul arheologic întreprins în urma acordului încheiat cu IPROTIM-Timișoara în incinta castelului Huniade, actualul Muzeu al Banatului, a constatat în adâncirea secțiunii S1 în sala 1 de la parterul clădirii - actuala sală de marmură- unde se afla în vremea respectivă expoziția de arheologie a comunei primitive. Secțiunea, lată de 2,5 m, a traversat dinspre nord spre sud spațiul încăperii în dreptul șirului vestic de piloni de sprijin ai bolților din încăperea și a fost adâncită până la cota maximă de -5 m de la pavimentul actual. Secțiunea a fost prelungită și în afara clădirii, în curtea interioară a Muzeului Banatului, aici ea având lungimea de aproximativ 11 m și lățimea de 2,80 m. La capătul de sud al secțiunii, în curtea interioară, "am întors" secțiunea spre vest și anume, am legat printr-un "decroș" lat de 2 m, secțiunea noastră de peretele de vest al curții interioare (Fig. 1, 3). În interior, săpătura a dezvelit fundațiile pilonilor de sprijin ai bolților actuale, fundații de cărămidă care se adâncesc în sol mai bine de 4 m. În același timp, am constatat la nivelul fundațiilor, prezența unor arce de descărcare de cărămidă care făceau legătura între piloni, între piloni și ziduri și pe care se ridicaseră niște ziduri despărțitoare, care configurau camere în epoca în care aici a funcționat cazarma de artilerie - în secolele XVIII-XIX (Fig. 2, 5).

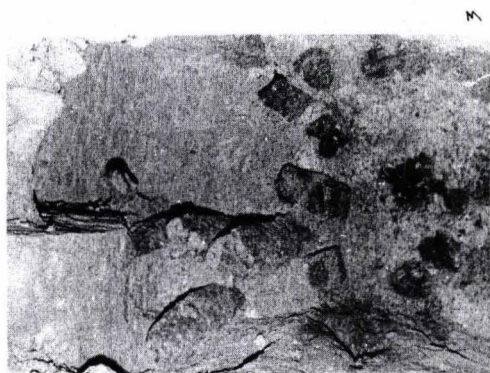
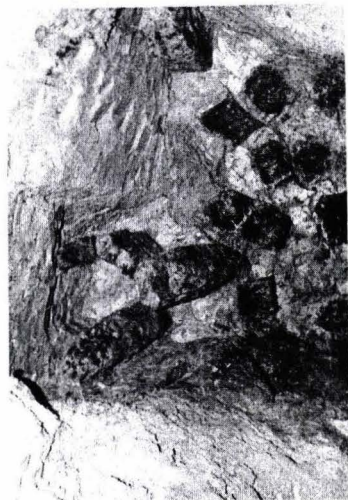
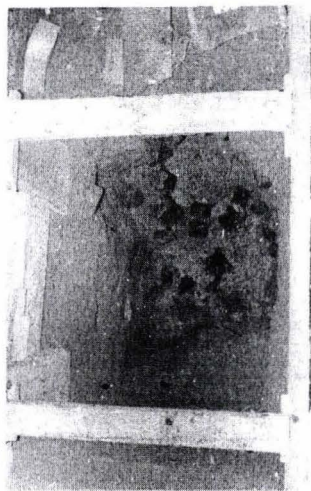
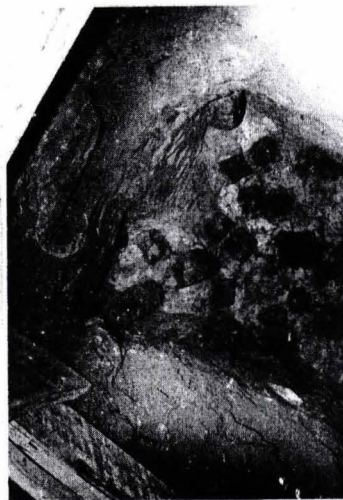
Fig. 6. 1-4 - Piloți bătuți pentru compactarea solului la palatul angevin - sala de marmură

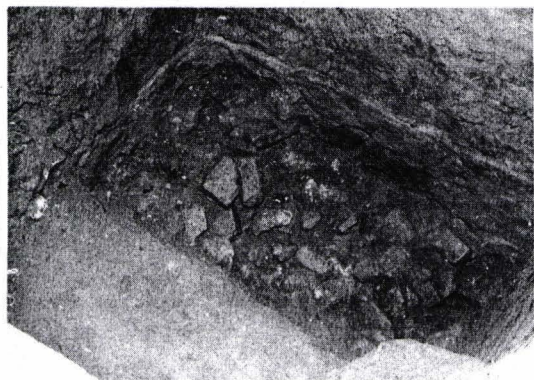
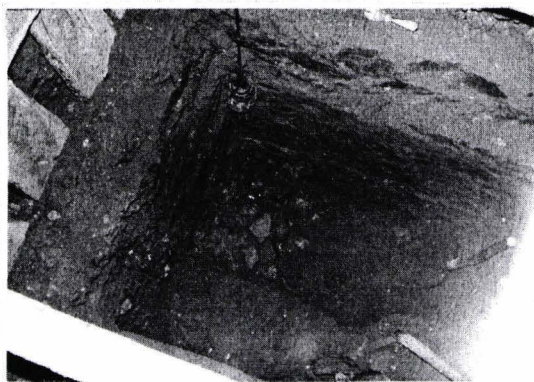
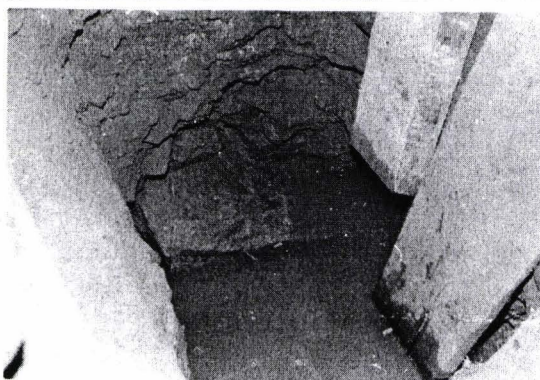
Fig. 7. 1-3 - Sala de marmură - traveea centrală, dărâmtură de cărămidă și pietre profilate în șanțul de apărare (?).

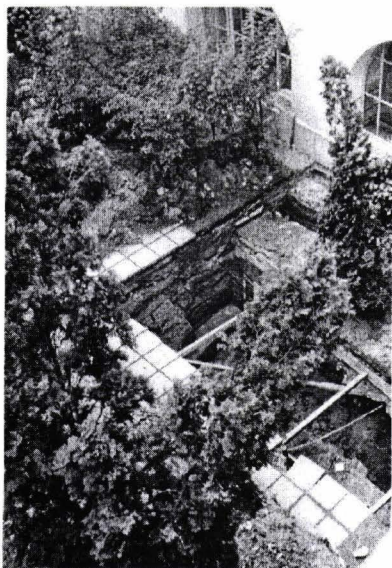
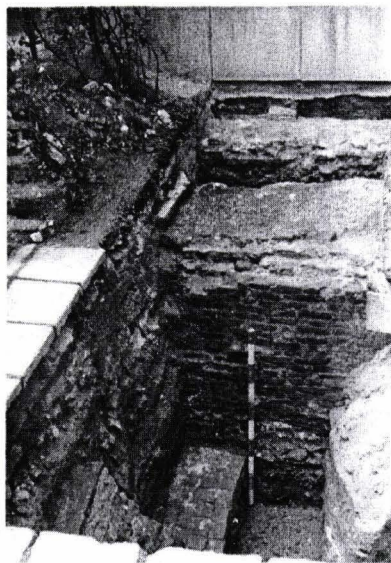
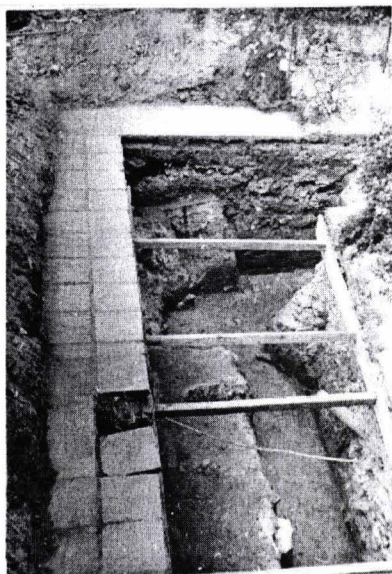
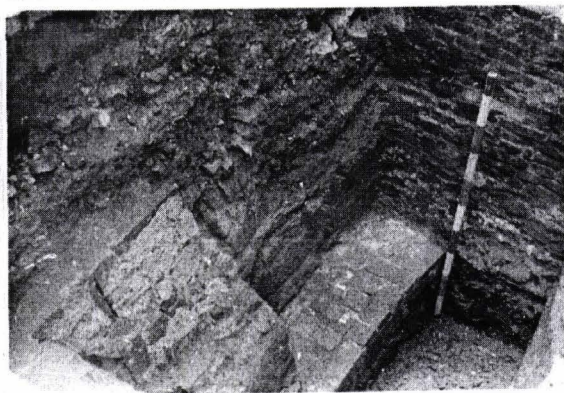
Fig. 8. 1-4 - Curtea interioară a muzeului - zid gros sec. XV-XVIII, pavaj de cărămidă angevin

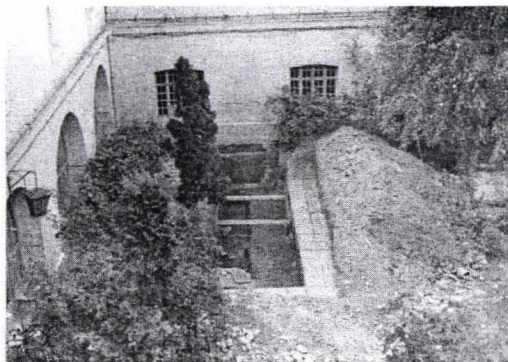
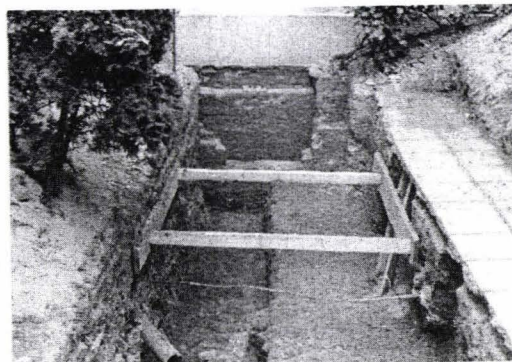
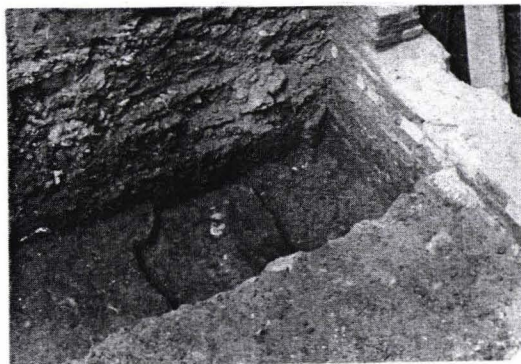
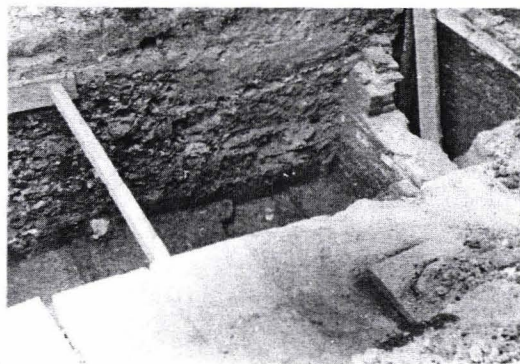
Fig. 9. 1-4 - Nivele de călcare medievale, zid fragmentar sec. XV-XVIII

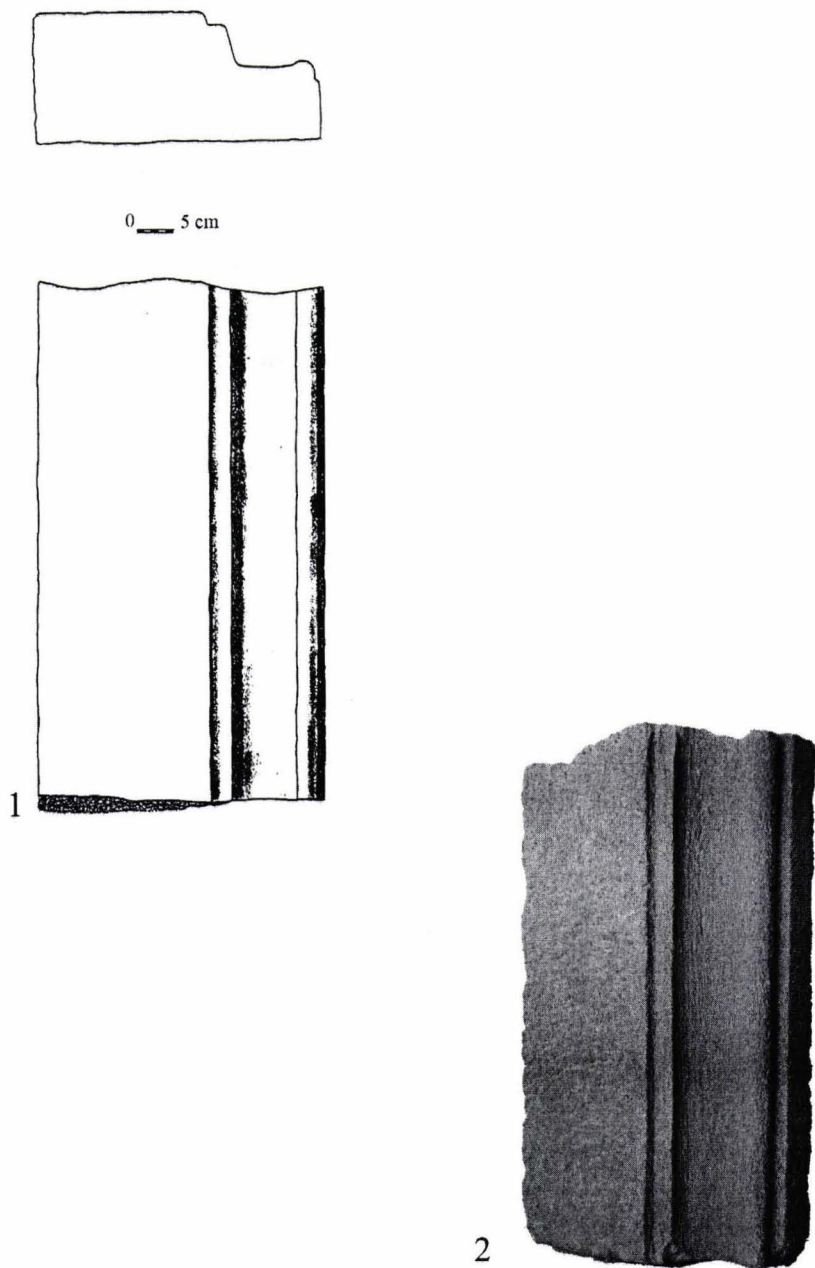
Fig. 10 - Piatră profilată - montant de ușă din palatul angevin - foto și desen

**Cărămizile și pietrele de construcție** reprezintă altă categorie de materiale cu frecvența de apariție mare în săpătura de la castel. Este un lucru firesc, dacă avem în vedere că săpătura urmărește identificarea zidurilor, a construcțiilor medievale care au constituit odinioară castelul medieval al Timișoarei. Am identificat ziduri de cărămidă care se încadrează în două faze diferite de construcție a castelului - vezi mai sus - și am recoltat în săpătură o cantitate destul de mare de cărămizi răspândite în diverse straturi și nivele. Predomină cărămida de dimensiune mare - 28/14/6 cm, respectiv 28/14/8 cm (Fig. 18) - multe cărămizi de acest tip fiind găsite în dărâmătura de cărămidă identificată în interiorul clădirii muzeului în traveea din mijloc, într-un nivel mai adânc al șanțului de apărare - vezi mai sus (Fig. 2). Ziduri de piatră nu am găsit în porțiunea cercetată de noi, a castelului, am extras din nivelele mai adânci ale șanțului de apărare o piatră profilată - din roca sedimentară - lucrată în forma unui montant de ușa monumentală care a fost folosită foarte probabil în castelul angevin din secolul al XIV-lea (Fig. 2, Fig. 10 - vezi și nota 5).

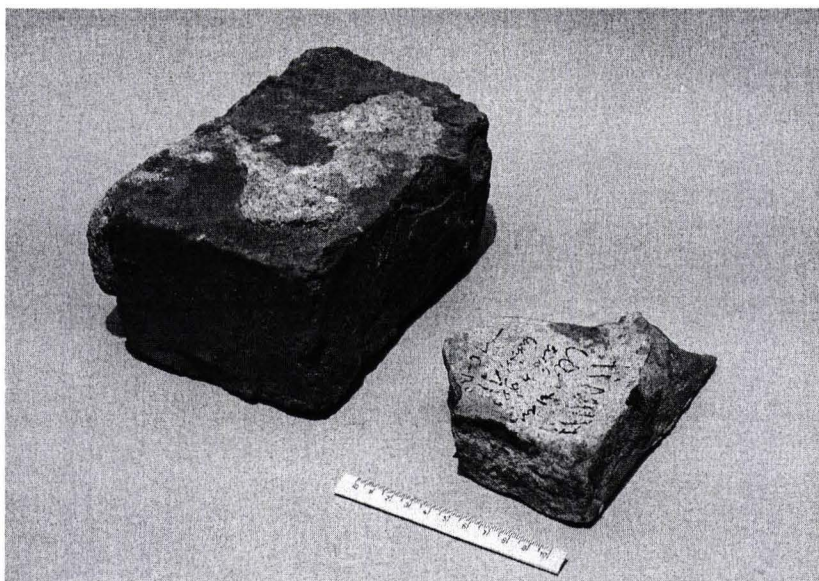
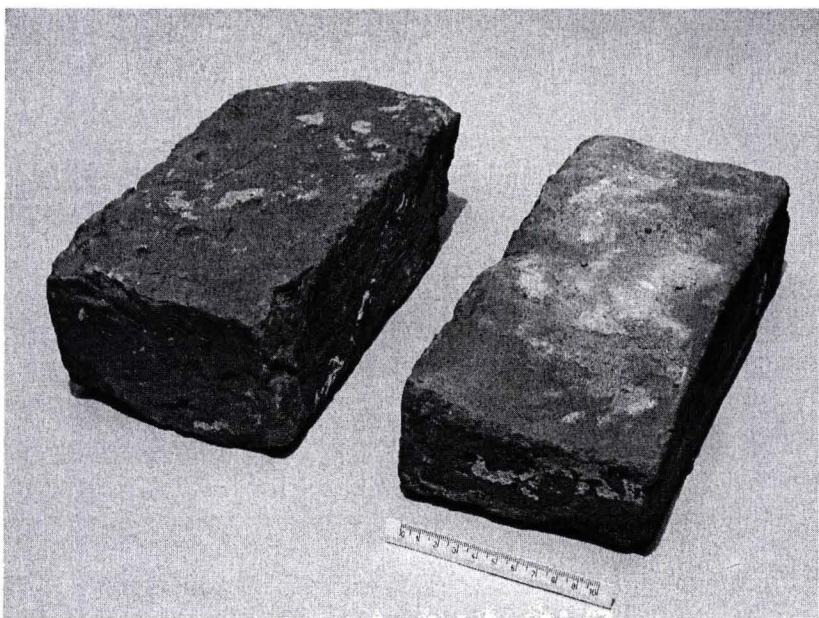
Fig. 18 – Cărămizi de la castelul medieval

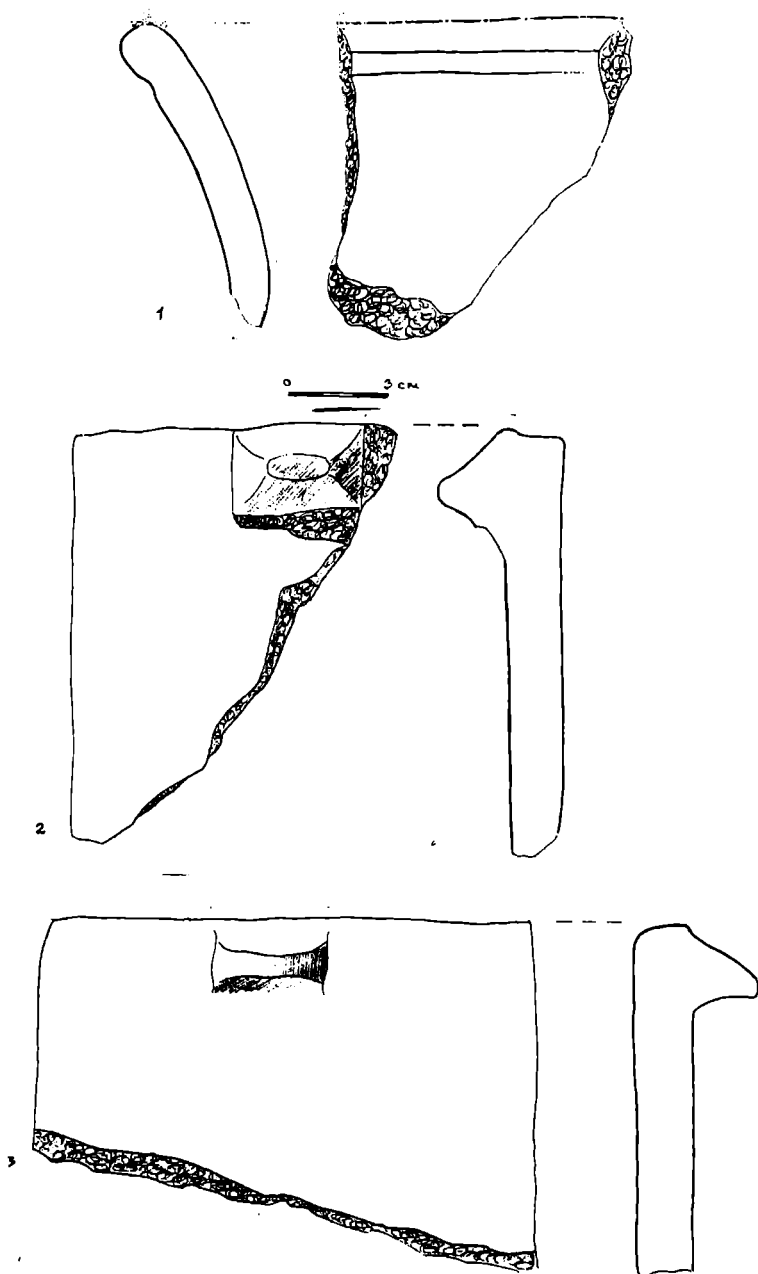
Fig. 19 – Olane de la castelul medieval

Între elementele de construcție găsite în săpătură semnalăm și mai multe fragmente de olane de acoperiș arse cărămiziu, ușor convexe în plan și cu

protuberanțe de prindere (Fig. 19); să fie vorba de introducerea de către Angevini a unui sistem de acoperire a clădirilor, din sudul Italiei, din regatul angevin, țara de origine a lui Carol Robert de Anjou? Tot între elementele de construcție identificate semnalăm și câteva - foarte puține - fragmente de cahla de sobă care par să provină de la cahla - oala nesmălțuită<sup>17</sup>. Ar fi de adăugat, de asemenea, prezența unui bolovan mare de origine vulcanică, neprelucrat, găsit tot în traveea a doua din interior, la mare adâncime, în vecinătatea pietrei profilate - montant de ușă din șanțul de apărare (?) al castelului.
