CERCETĂRILE ARHEOLOGICE DE LA BISERICA
SF. NICOLAE ȘI SF. PANTELIMON DIN PITEȘTI*

ROMEO MASCHIO
DRAGOȘ MĂNDESCU
TEODOR CIOFLAN**

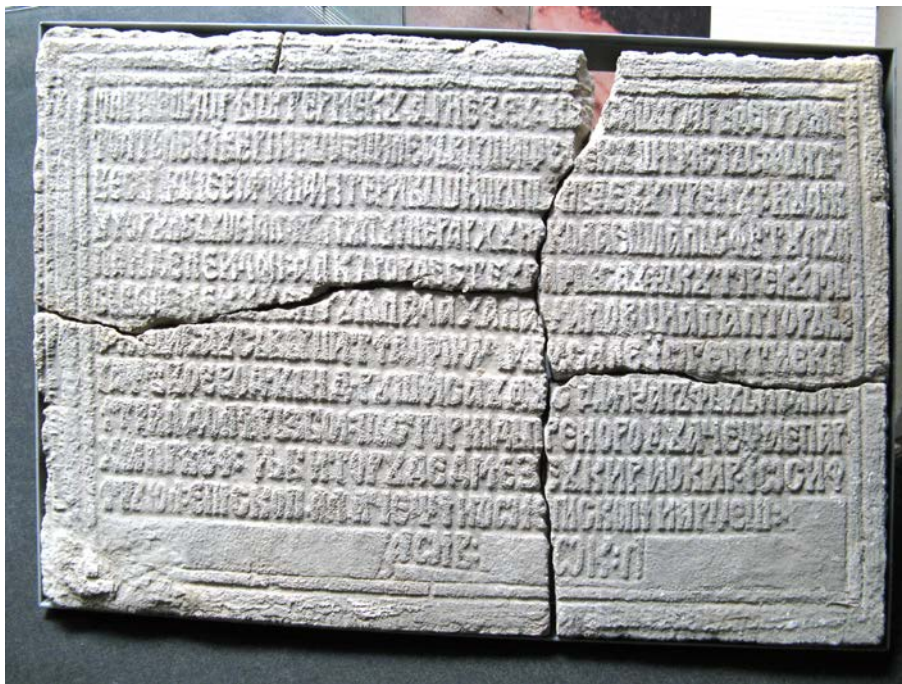
Fig. 1. Pisania bisericii Sf. Nicolae (Muzeul Județean Argeș).

Pisania bisericii, de mari dimensiuni (99,5 cm x 140 cm), spartă în patru fragmente în împrejurările demolării din 1962, se păstrează în expoziția Muzeului Județean Argeș: „Marile și preaputernecu D(u)mnezeu, cu [a] sa purtare de grijă, | toate le chivernisăște și le săvârșăște, [pr]jecu(m) și ceastă sfântă | beserică, ce era mai-nainte mică și prăpă[d]ită de cutremur, cu ajutorul său și al sfântului Ierarhu N[i]colae și alū Sfântului | Pandeleimon, al căroră este hramu, s-au făcut precumū | se vede cu cheltuiala mahalagiilor și al altorū creștini și s-au săvârșit în domniia măr[i]i sale, Io Gheorghie Ca | ragea voevod, când rușii s-au dus din țară, făcând pace, | într-al do(i)lea război, păstorindū pre norodu acești epar[hi], preasf[în]țitul, iubitoru de D(u)m(n)ezeu, chirio, chir Iosif, | întâiul episcop al acești(i) nooi episcopi(i) Argeș; | 1812 oc(tomvrie) 30”² (Fig. 1).

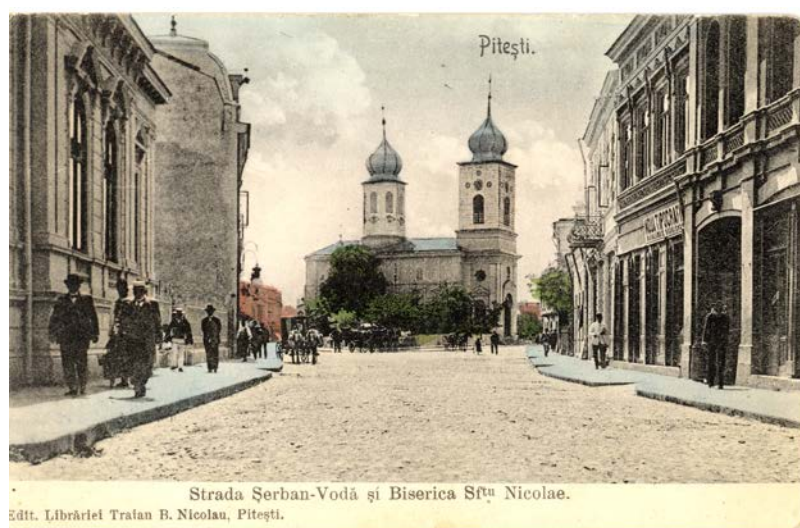
Fig. 3. Biserica Sf. Nicolae, carte poștală ilustrată de la începutul sec. XX.

De mari dimensiuni (circa 25 m x 9 m), de tip navă (fără abside laterale), compusă din altar, naos, pronaos și un pridvor deschis, cu două turle înalte, una pe pronaos, alta pe pridvor (Fig. 3), Biserica Sf. Nicolae a jucat un rol important în viața orașului. Nu trebuie uitat că a avut rolul de catedrală, aici oficiindu-se, la 30 aprilie 1878, primul Te Deum al României independente, în prezența domnitorului Carol I.

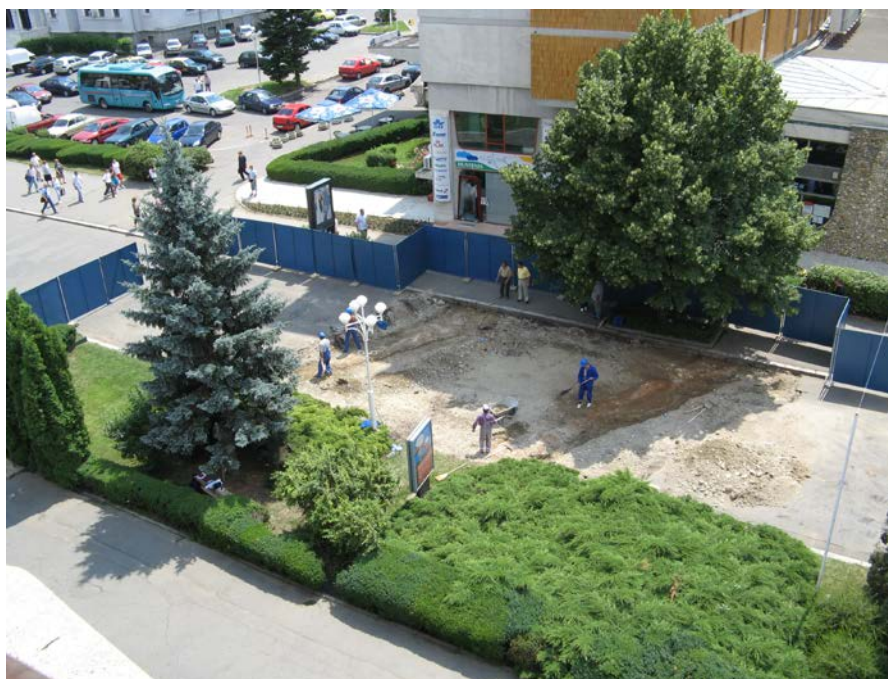
Fig. 6. Reperarea fundației naosului Bisericii Sf. Nicolae. Vedere de ansamblu.

Încă de la nivelul situat imediat sub asfaltul îndepărtat, s-au putut repera traseele zidurilor bisericii, sub forma a două benzi paralele roșcate (circa 10 m distanța dintre ele), consistente și bine marcate, orientate est-vest (Fig. 6). Deja de la – 0,35 m adâncime față de nivelul actual de călcare* urmele zidurilor de nord și de sud ale naosului Bisericii Sf. Nicolae, au putut fi puse clar în evidență, observându-se detaliile de construcție, din cărămizi arse cu dimensiunea de 25 x 13 x 5 cm, legate cu mortar de var și dispuse cu latura lungă transversal pe zid. Grosimea structurii surprinse este de 1,4-1,5 m.

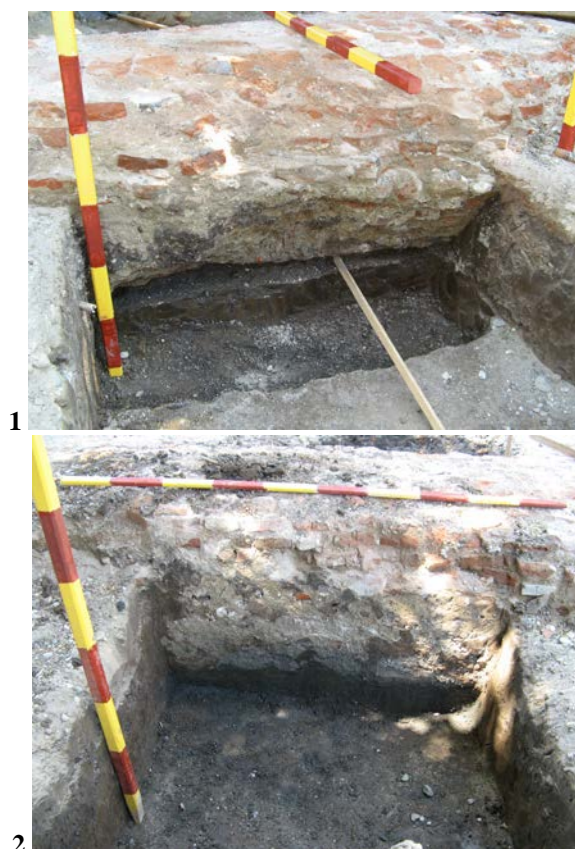
Fig. 7. Fundația Bisericii Sf. Nicolae, 1812. 1 Caseta exterioară pe latura de nord a naosului; 2 Caseta interioară pe latura de nord a naosului.

Pentru a clarifica problema fundației bisericii de la 1812, am practicat deschiderea unei casete de 1,5 x 1,5 m perpendiculară pe latura de nord, din exterior (Fig. 7/1), dublând-o ulterior cu încă una, de aceleași dimensiuni, amplasată în interiorul bisericii, de asemenea perpendiculară pe zidul nordic, în prelungirea celei exterioare (Fig. 7/2).

Rezultatele au fost următoarele: structura de zidărie surprinsă, cu latura de 1,4 m, se adâncea cu numai 0,7 m, suprapunând direct pământul viu, steril arheologic (humă curată, brun-cenușie). Cărămizile roșii, prinse cu mortar de var, erau omniprezente în structura respectivă, până la baza acesteia, fiind surprinse în total un număr de 10-11 asize. În zona celor 4-5 asize de la bază mortarul este mai abundent, sporind în consistență. Ultima asiză de cărămizi suprapune un strat de mortar în care granulele de var sunt de dimensiuni mai mari, și care, la rândul său, la o adâncime de 1 m față de nivelul actual de călcare, suprapune direct pământul viu. Grosimea structurii de zidărie descrește pe măsură ce se apropie de bază: dacă grosimea sa maximă, înregistrată la circa 0,5 m de la bază, atingea 1,4 m, talpa (ultima asiză de cărămizi și stratul de mortar) nu depășea 1 m grosime. Considerăm, așadar, că întreaga structură din cărămidă roșie surprinsă pe o adâncime maximă de 0,7 m și o grosime maximă de 1,5 m reprezintă fundația din 1812 a Bisericii Sf. Nicolae, amplasată pe traseul unui șanț inițial evident albiat, cu lățimea maximă la gură de circa 1,5 m, iar la bază de aproximativ 1 m.

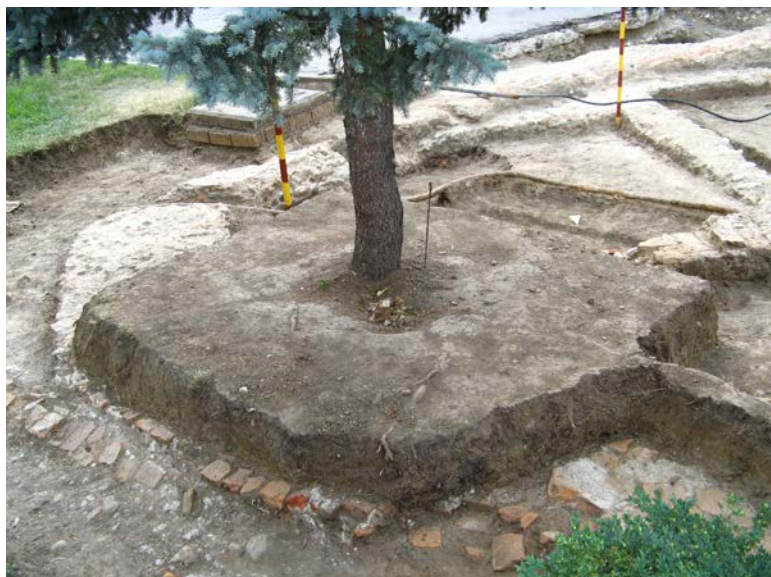
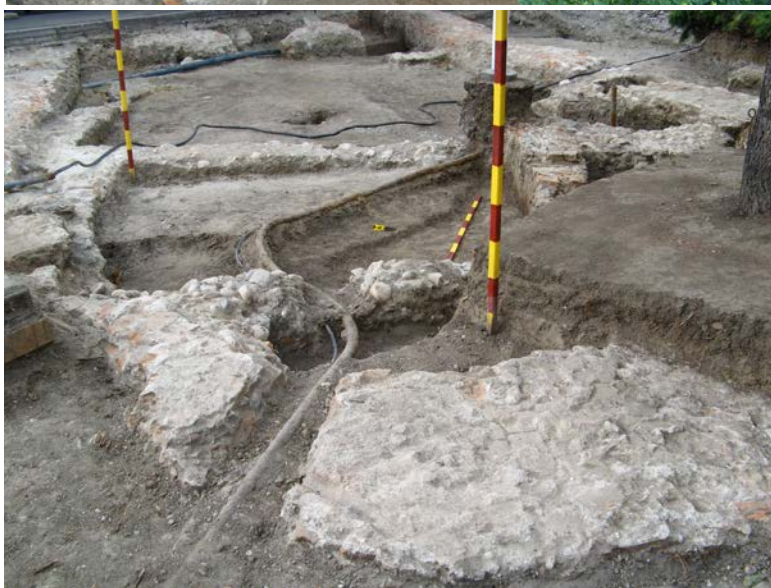
Fig. 8. Altarul bisericii noi. Vederi dinspre nord-est (1) și est (2).

Totuși, au putut fi trase câteva concluzii și în acest sector. Primele cărămizi ale fundației altarului au fost reperate destul de sus, la numai $0,2$ m adâncime. Grosimea maximă a fundațiilor altarului este aceeași ca în zona naosului, și anume $1,5$ m. Planul absidei altarului era hexagonal la exterior (Fig. 8), însă cu laturile inegale (între $2,5$ și 4 m) și, prin urmare, ușor asimetric. Întregi au fost surprinse numai latura a treia ($3,1$ m) și a patra ($2,8$ m).

Așadar, din Biserica Sf. Nicolae ridicată la 1812, am cercetat naosul în cea mai mare parte, precum și altarul (parțial). Naosul de dimensiuni mari, avea o lățime de 6,8 m la interior (9,5 m la exterior) și o lungime de 9,5-10 m. Altarul avea o deschidere maximă de 9 m iar adâncimea absidei era de circa 7 m. Sectorul pronaosului rămâne la vest de zona cercetată, în afara acesteia, fiind probabil distrus de fundațiile și subsolul Hotelului Muntenia.

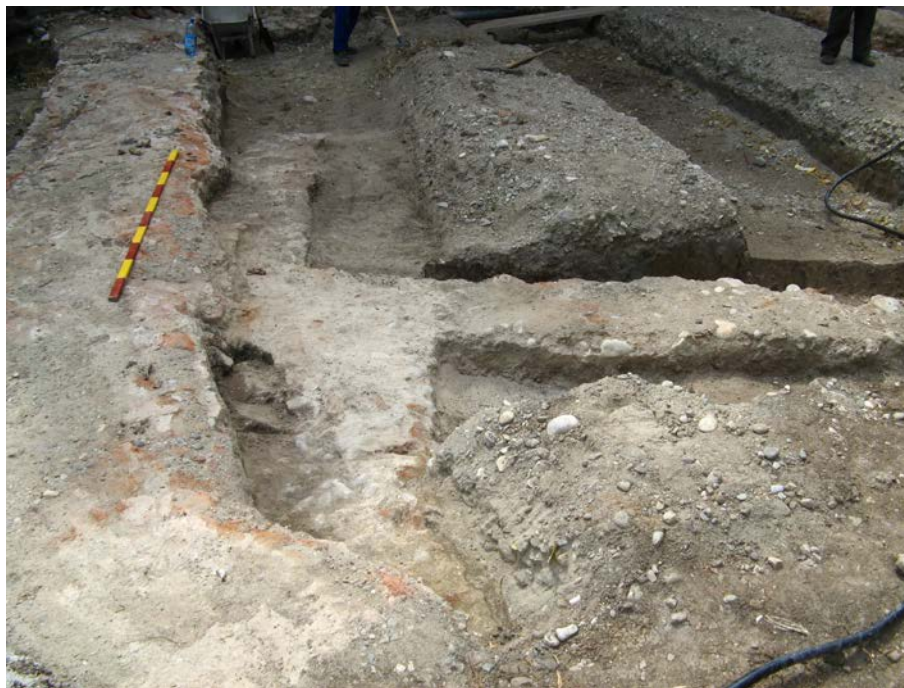
Fig. 9. Vestigiile bisericii vechi. Vedere dinspre est.

Din biserica veche, ridicată din cărămidă către mijlocul sec. al XVIII-lea, și alcătuită foarte probabil numai din naos și altar, au putut fi surprinse fundația zidului sudic al naosului și parțial cea a altarului (inclusiv despărțitura dintre naos și altar – Fig. 9), precum și un mic fragment (1,6 m lungime) din extremitatea de nord a fundației peretelui vestic al naosului.

Fundația de nord a bisericii vechi a fost în cea mai mare parte suprapusă și desființată de zidul nordic al naosului bisericii de la 1812. Vestigiile vechii biserici au fost surprinse la 0,6 m adâncime față de nivelul actual de călcare, fundația, cu o lățime de maximum 0,6 m, adâncindu-se până la maximum – 0,90 m. În zona altarului, fundația a apărut mai sus, la –0,45 m adâncime, talpa aflându-se mai jos cu 40 cm.

Structura fundației vechii biserici diferă sensibil față de cea a bisericii noi: se caracterizează prin utilizarea predominantă a pietrei de râu de dimensiuni mijlocii, legată cu un mortar de var de slabă consistență și calitate, mai nisipos și cu o culoare pronunțat gălbuie, precum și prin raritatea cărămizilor care, atunci când sunt totuși prezente, sunt de o calitate mult inferioară celor folosite la noua construcție.

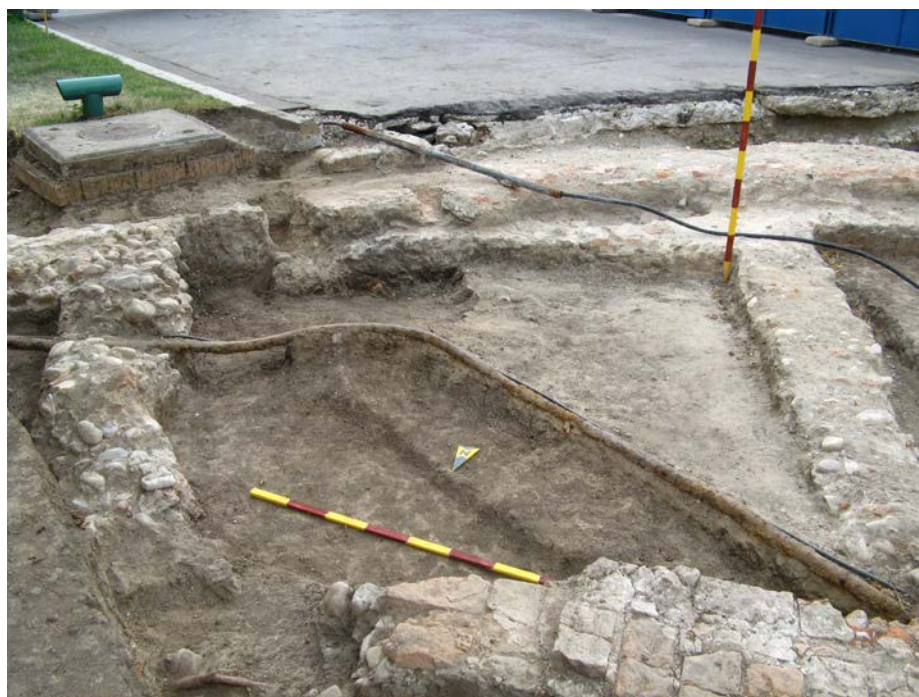
Fig. 10. *Fundația altarului bisericii vechi. Vedere dinspre nord-est.*

Concluzionând, putem afirma că vechea biserică, construită din cărămidă cândva în sec. al. XVIII-lea, era un locaș modest, de mici dimensiuni: naosul de 6,7 x 5,9 m (la interior), iar altarul, în formă de potcoavă (Fig. 10), având o deschidere de 4 m și o adâncime de 3,2 m (la interior). Fundațiile, atât cea a naosului, cât și cele ale altarului și a catapetesmei, nu depășeau 0,6 m în grosime.

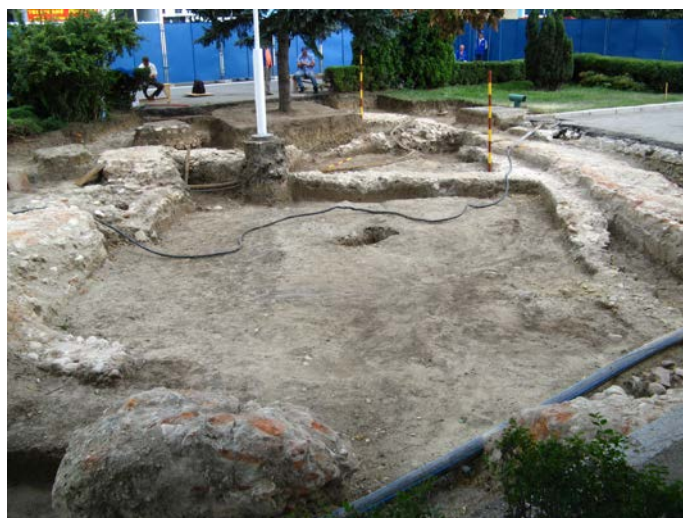
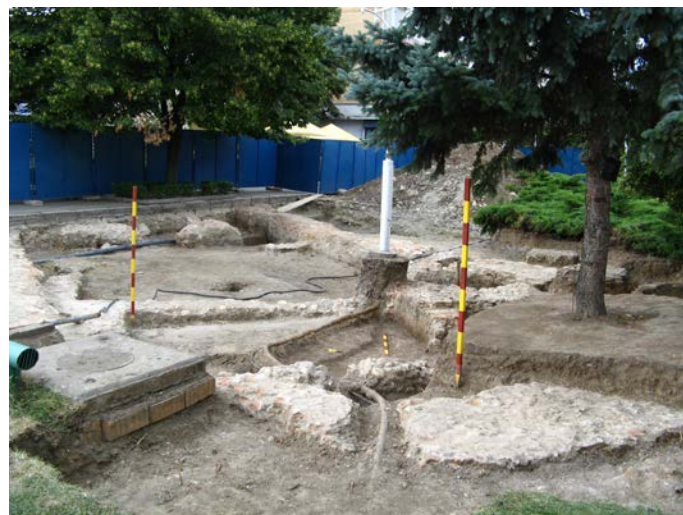
Fig. 11. Vedere de ansamblu (1 – dinspre vest; 2 – dinspre sud-est) asupra zonei cercetate arheologic.

Trebuie spus că întreaga zonă cercetată (Fig. 11) a fost bulversată de intervenții edilitare recente: rețea electrică, stâlp de iluminat stradal, baza unui panou publicitar de mari dimensiuni, conducte de apă, rețea de canalizare (inclusiv două cămine) etc., toate acestea aducând numeroase prejudicii integrității monumentului și viciind rezultatul cercetării arheologice în privința obținerii unor date esențiale privind detaliile planimetrice ale celor două biserici, în special în sectorul estic corespunzător altarelor.

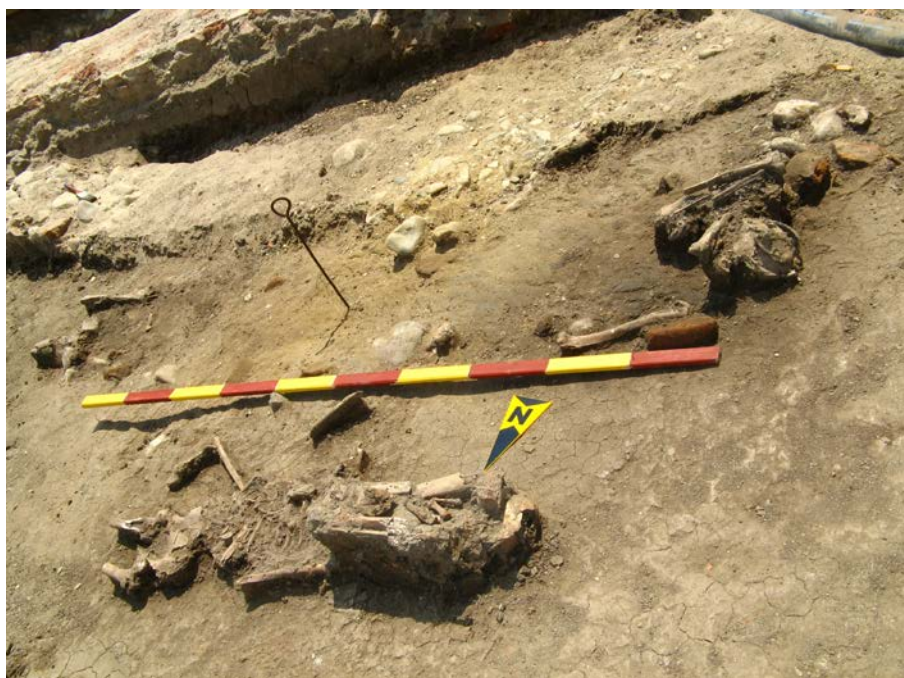
Fig. 12. Mormintele din interiorul bisericii (M 1-3).

Mormintele din interior. În sectorul sud-vestic al naosului bisericii noi au fost descoperite trei morminte (M 1-3; Fig. 12): un mormânt (M 1) conținând un schelet aproape întreg (lipsea numai partea inferioară - tibiile și parțial femurele, rupte de un șanț de tăia în diagonală spațiul interior al naosului bisericii noi), un al doilea

mormânt (M 2) în mare parte deranjat și desființat de șanțul respectiv (se păstrau numai oasele picioarelor), precum și o cantitate însemnată de oase depuse grupat (M 3), probabil în urma deranjării mormântului respectiv cu ocazia unei înhumări ulterioare. Mormintele din interior au fost lipsite de inventar funerar, însă în șanțul ce trecea prin acest grup de morminte și care afecta și fundația sudică a bisericii vechi, al am descoperit un inel din aliaj cu suport rotund pentru montură (Fig. 16). Toate cele trei morminte descoperite în interior (M 1-3) țin în mod evident de biserica veche, așadar pot fi datate în sec. al XVIII-lea.

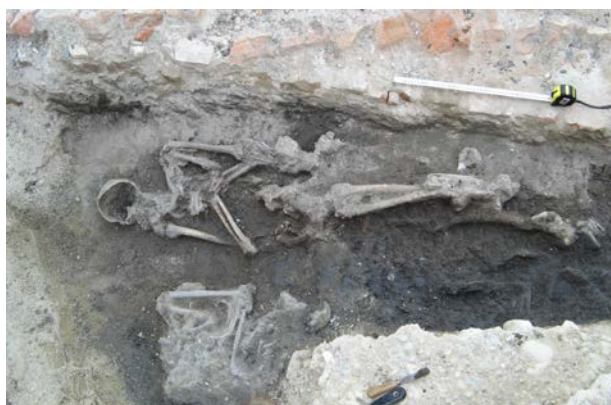
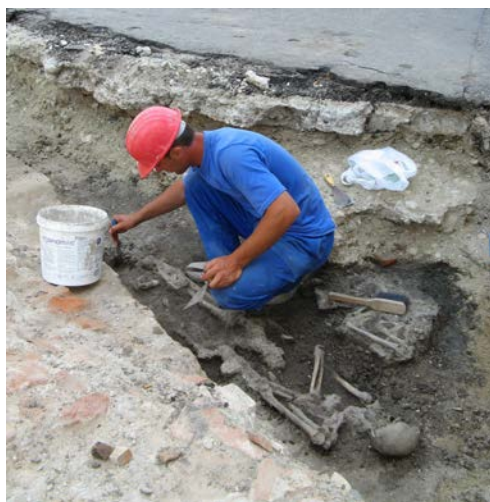
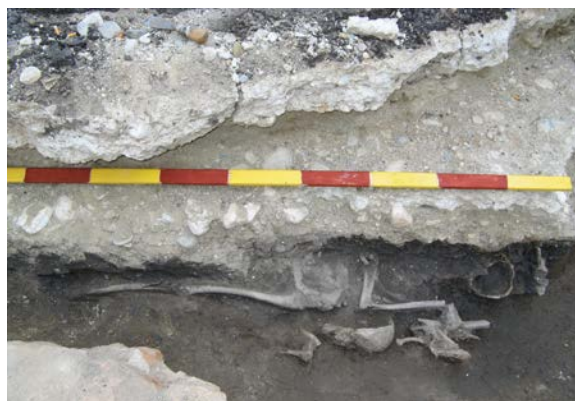
Fig. 13. Mormintele de pe latura de sud (M 4-7). 1-2 M 4 și M 5; 3 M 6 și M 7.

Mormintele de pe latura sudică. În imediata vecinătate zidului sudic a naosului bisericii noi, au fost descoperite două morminte intacte (M 4 și M 6), cu scheletele în conexiune anatomică (maturi), orientate vest-est, în poziție decubit dorsal cu brațele pe piept (Fig. 13). Ambele se aflau la o adâncime de – 0,75 m față de nivelul actual de călcare și erau lipsite de inventar, cu excepția unui inel de argint (Fig. 17) descoperit la mâna dreaptă a defunctului din M 4.

În dreapta scheletului din M 4 și în stânga celui din M 6, au fost reperate resturile depuse grupat a încă două schelete (cranii, oase lungi, vertebre etc.) aparținând unor morminte (M 5 și M 7) deranjate cu ocazia celor două înhumări mai noi. Prin poziționarea lor față de traseul zidului sudic al bisericii noi, considerăm că cele două morminte intacte (M 4 și M 6) aparțineau foarte probabil de acest edificiu și nu de biserica veche.

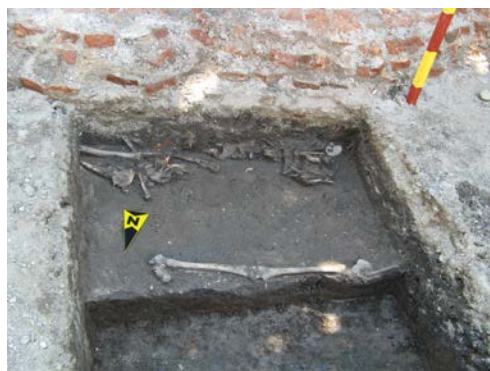
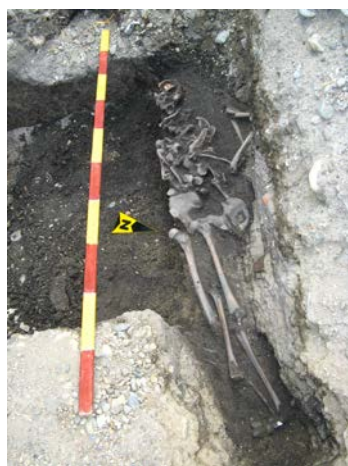
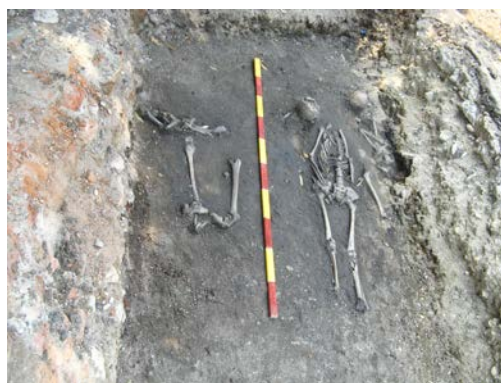
Fig. 14. Mormintele de pe latura de nord. 1 M 9-11; 2 M 8; 3 M 12-14.

Mormintele de pe latura nordică. În exteriorul bisericii noi, în apropierea fundației zidului de nord al naosului, au fost descoperite șapte morminte (M 8-14; Fig. 14), dintre care numai trei erau în cea mai mare parte întregi, cu scheletele în conexiune anatomică (M 8, M 9 și M 12). Primele patru morminte (M 8-11) au fost reperate cu ocazia deschiderii casetei perpendiculare pe traseul nordic al fundației. Dintre acestea, numai unul (M 8), descoperit la o adâncime de 0,87 m față de nivelul actual de călcare, prezenta scheletul complet și în conexiune anatomică (Fig. 14/1). Scheletul din M 9, aflat imediat la sud de M 8, descoperit la o adâncime de numai 0,65 m, era de asemenea în conexiune anatomică și aproape complet, lipsindu-i numai oasele piciorului stâng.

La o distanță de 0,5 m sud față de ultimul mormânt menționat și la o adâncime de 0,6 m, în contact direct cu cărămizile temeliei bisericii și parțial suprapuse de acestea (deci chiar în șanțul fundației), au fost descoperite două grupări de oase (M 10 și M 11) provenind de la morminte distruse foarte probabil cu ocazia săpării șanțului de fundație al bisericii noi (Fig. 14/1). Cu excepția unei mici șaibe metalice cu diametrul de 2 cm, descoperită între oasele din M 10, inventarul funerar este cu totul absent.

La vest de acest grup de morminte a fost identificat un altul: trei schelete (M 12-14), aflate la aceeași adâncime (0,85 m față de nivelul actual de călcare), dintre care doar unul, cel din mijloc (M 12), era întreg și în conexiune anatomică, celelalte două (M 13 și M 14) fiind puternic deranjate (din M 14, aflat în apropierea fundației, numai oasele membrelor inferioare se mai mențineau în conexiune anatomică) (Fig. 14/3).

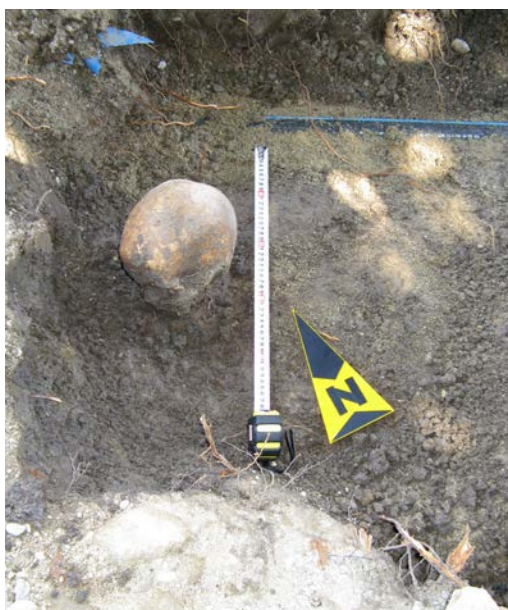
Fig. 15. *Craniu izolat, provenind dintr-un mormânt distrus, imediat la sud de conducta de apă.*

Alte morminte distruse de intervenții recente. În zona vestică a spațiului cercetat, în apropierea bordurii trotuarului actual, în special pe traseul unei conducte moderne, am descoperit mai multe oase umane izolate (două cranii, vertebre împrăștiate sau în pământul de umplură al șanțului conductei - Fig. 15), fragmente de femur, vertebre) provenind din morminte (aflate în interiorul bisericii noi) distruse de lucrările edilitare moderne.

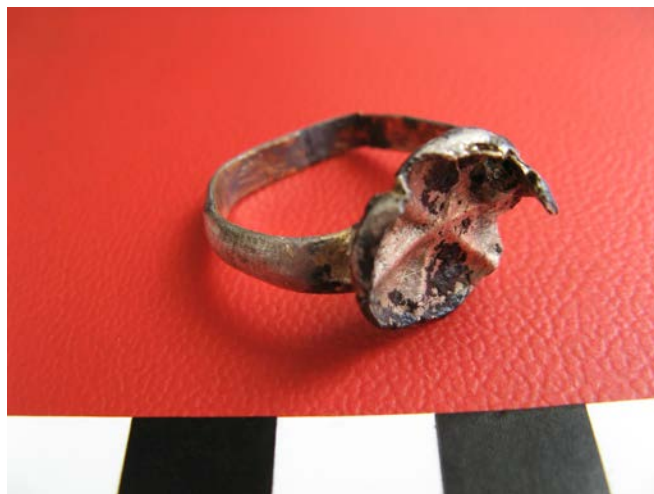
Fig. 16. Inel din aliaj, cu montură, descoperit lângă mormintele din partea sudică a naosului bisericii vechi (M 1-3).

Inventarul arheologic recuperat nu este foarte bogat. Mormintele din interiorul bisericii (M 1-3), ce aparțineau foarte probabil vechii construcții de sec. XVIII, erau lipsite de inventar funerar. Totuși, în apropierea lor, la 0,75 m sud de M 1 (cel al cărui schelet a rămas păstrat în conexiune anatomică), pe traseul unui șanț ce străbătea în diagonală de la nord-est către sud-vest spațiul interior al naosului bisericii de la 1812, am descoperit un inel din aliaj (cupru, alamă) cu montură rotundă, nemaipăstrându-se însă piatra încastrată (Fig. 16).

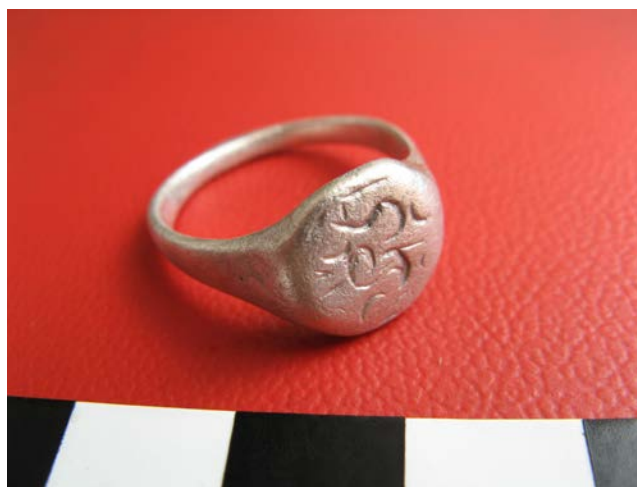
Fig. 17. Inel din argint cu chaton rotund, ornamentat, descoperit în M 4, la sud de biserica nouă.

La mâna dreaptă a scheletului din M 4 plasat în partea de sud a exteriorului naosului bisericii de la 1812, a fost descoperit un inel de argint cu chaton rotund ce face corp comun cu veriga (Fig. 17), ornamentat prin incizie cu motive geometrice (linii drepte, volute, acolade).

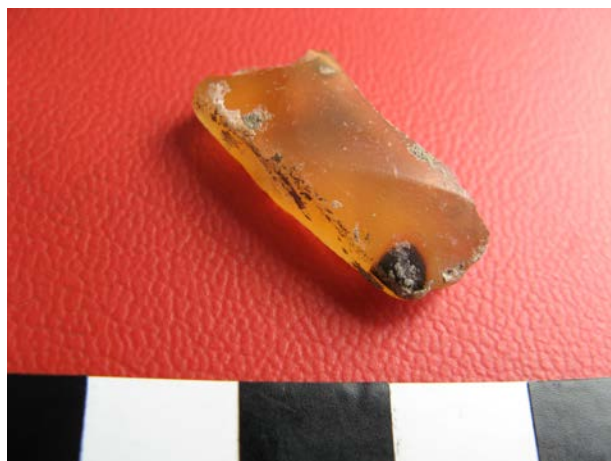
Fig. 18. Perlă din chihlimbar descoperită în colțul de sud-est al naosului bisericii vechi.

Mai menționăm încă două piese de inventar, și anume o perlă din chihlimbar galben-auriu de formă dreptunghiulară aplatizată și fațetată, ruptă de-a lungul canalului transversal prin care era trecut firul de prindere (Fig. 18), descoperită în colțul de sud est al naosului bisericii vechi (la -0,65 m adâncime, așadar cu numai 5 cm mai jos de nivelul la care a fost surprinsă fundația bisericii vechi), precum și o monedă de 100 de lei, emisiune din anul 1937 (Fig. 19), descoperită în zona altarului bisericii noi.

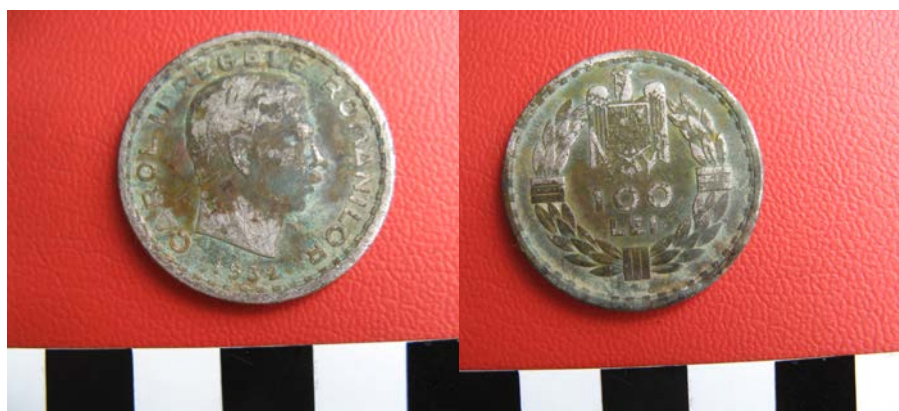
Fig. 19. Monedă de la Carol II (emisiune 1932), în valoare de 100 lei, descoperită în zona altarului bisericii noi.
