SONDAJE ARHEOLOGICE LA CTITORIA LUI NEAGOE BASARAB DIN CURTEA DE ARGES

GH. I. CANTACUZINO

Sondajele arheologice efectuate la biserica mănăstirii Argeşului în luna septembrie 1965 au fost prilejuite de lucrările de consolidare întreprinse de Direcţia monumentelor istorice la terasa ce înconjoară monumentul, care implicau demontarea balustradei şi a lespezilor de piatră. Cercetările au fost limitate, în funcţie tocmai de aceste lucrări, la două mici secţiuni, lungi (de la soclu) de 4,25 m şi late de 1,50 m, în axul absidelor estică şi sudică a bisericii, tăind atît terasa cît şi porţiunea de teren alăturată.

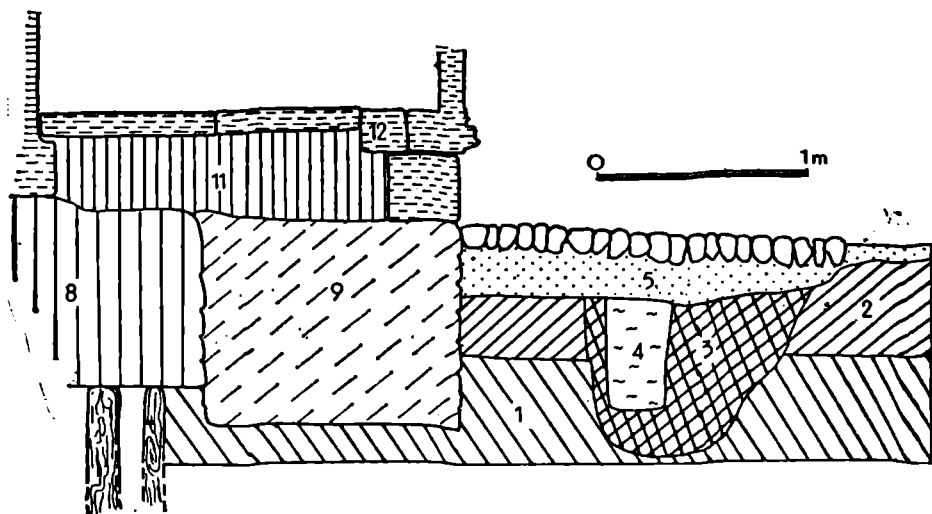
Fig. 1 — Biserica mănăstirii Argeșului. Profilul nordic și cel estic al sondajului din dreptul absidei estice (1965)

Un număr de cinci morminte — fie deranjate, fie numai parţial surprinse, notate M₁—M₅ — au apărut în secţiunea din axul absidei estice.

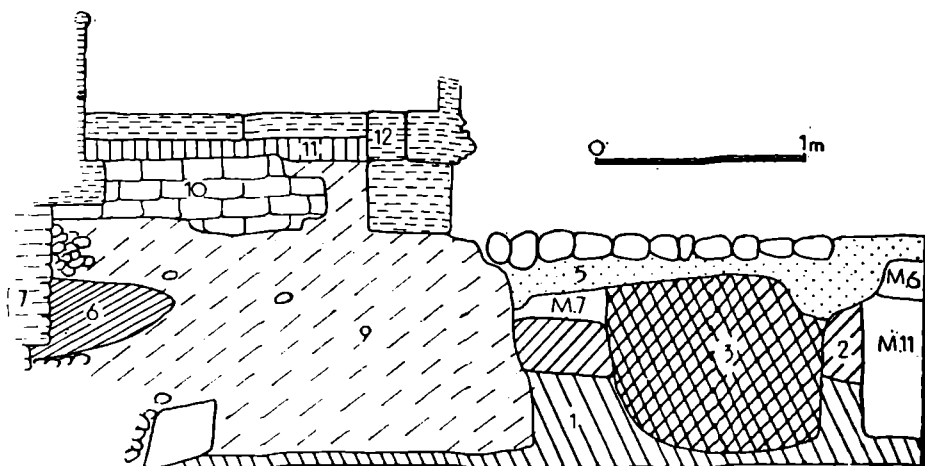
Fig. 2 — Biserica mănăstirii Argeșului. Profilul estic al sondajului din dreptul absidei sudice (1965):

1 — pământ galben viu ; 2 — pământ negru-cenușiu ; 3 — pământ negru amestecat cu galben ; 4 — moloz, piatră spartă ; 5 — nisip ; 6 — lentilă pământ cenușiu ; 7 — fundație piatră, retrasă în raport cu soclul ; 8 — fundația de piatră a bisericii ; 9 — fundația de piatră a terasei ; 10 — zidărie din cărămizi refolosite ; 11 — strat suport al terasei ; 12 — trotuarul și balustrada terasei reamenajate în secolul al XIX-lea

În secțiunea dispres sud au fost descoperite șase morminte (M_6 — M_{11}), și ele deranjate sau prost conservate. Unul din acestea (notat M_7), parțial deranjat de o groapă mai recentă, este datat cu monedă de la mijlocul secolului al XVI-lea (dinar emis pentru Ungaria de Ferdinand I, de pe la 1540 — ultima cifră e ilizibilă).

Raportul stratigrafic între mormintele din această secțiune — a cărui precizare e îngreunată de gropile mai târzii și de răzuirea modernă — indică pe de o parte anterioritatea M_{11} față de M_6 și pe alta a M_7 față de M_9 și M_8 . În secțiune, antrenate în gropile mormintelor

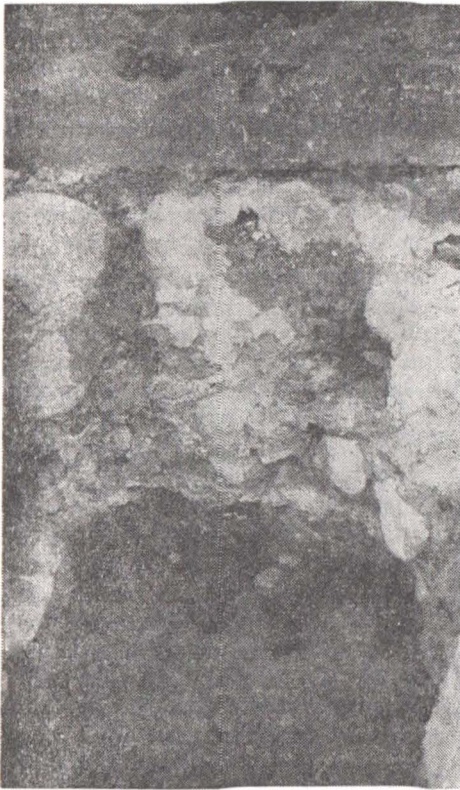
Fig. 3 — Biserica mănăstirii Argeșului. Sondajul din dreptul absidei estice. Fundația bisericii sprijinită pe piloți de lemn.

În dreptul absidei estice, fundația bisericii se poate diferenția de cea a terasei, atît printr-o delimitare a feței sale exterioare, cît și prin faptul că este cu circa 15—20 cm mai puțin adîncă decît fundația terenului. Talpa ei, față de rîndul de pietre făcute de la baza soclului, se află la —0,94 m. Fundația bisericii este lătită cu 67—71 cm (în porțiunea sondată) față de partea exterioară a soclului. La cca 25 cm dedesubtul bazei acestuia s-a găsit un gol de tirant de 15 × 15 cm, orientat est-vest, limitat dedesubt de o cărămidă lată de 17 cm și groasă de 4,5 cm. Unele bucăți de cărămidă spartă sînt înglobate și în diferite părți ale fundației. Imediat sub blocurile de piatră făcute de la baza soclului, intrînd sub ele, se află un rînd de cărămizi, late de 15 cm și groase de 4,7—5 cm.

Efectuîndu-se un sondaj în fundația bisericii au ieșit la iveală în dreptul absidei estice o serie de piloți din lemn de stejar ce o susțineau și care au fost folosiți pentru consolidarea terenului, ținînd seamă de infiltrațiile de apă. În porțiunea sondată (pînă aproape în dreptul soclului) au apărut două rînduri de piloți. Rîndul din față se află la aproape 20 cm de limita exterioară a fundației, parii groși de 8—9 cm, fiind distanțați la 20—30 cm. Rîndul următor, situat cu 11—13 cm mai în spate, este alcătuit din piloți groși de cca 12 cm, la distanță de 20—26 cm. Între ei se află pămînt negru-castaniu. Piloții pe care a fost construită fundația bisericii mănăstirii Argeșului au fost surprinși și prin unele sondeaje făcute în timpul restaurării din 1876—1888².

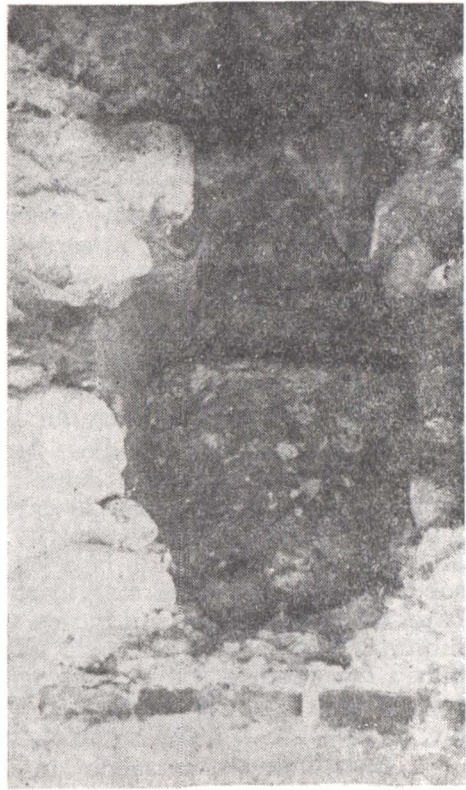
Fig. 4 — Biserica mănăstirii Argeșului. Sondajul din dreptul absidei sudice. Fundație retrasă în raport cu soclul bisericii.

În dreptul absidei sudice, situația întîlnită este diferită. Sub lespezile terasei, dedesubtul unui strat de ciment care le susținea, se afla un strat de cărămizi legate cu mortar, ridicate lîngă blocurile de la baza soclului, sub care, ca și în dreptul absidei estice, se afla un rînd de cărămizi puse pe lat. Dimensiunile cărămizilor din stratul amintit, evident refolosite, sînt variate (33×17×6 cm; 32,5×15×5 cm; peste 30×18×5; 26×16×4; 27×14×5; 26×13×4; 27×25×5,5; 24×12×4 etc., etc.). Fundația trotuarului, care depășește aici partea exterioară a balustradei cu cca 30 cm, fiind puțin mai lată spre bază, are adîncimea de cca 1 m și constituie un masiv compact continuu, pînă în apropierea soclului. La circa 0,30 m sub blocul de la baza soclului s-a găsit o len-

tilă de pământ negru, cu grosimea maximă de 0,40 m — subțindu-se spre exterior — și cu o lățime de cca 0,60 m. Ea continuă și dedesubtul soclului.

Retrasă cu cca 25 cm sub soclu, în spatele lentilei de pământ, a apărut o față netedă de fundație care, la $-0,70$ m sub baza soclului, are în partea ei inferioară, o retragere de cca 10 cm pe o înălțime de câțiva cm. Atît deasupra cît și dedesubtul lentilei de pământ se află zidăria de bolovani și mortar a fundației continue a terasei. În partea inferioară a acestei fundații, la cca 30 cm la exteriorul soclului, se aflau, așezate neregulat între bolovanii din zidărie, trei fragmente de piatră lucrată — resturi de la construcție folosite în fundație.
