CONACUL DE LA ȘTEFĂNEȘTI AL SLUGERULUI MUȘAT

MARIA MULȚESCU*
ALEXANDRU MULȚESCU**

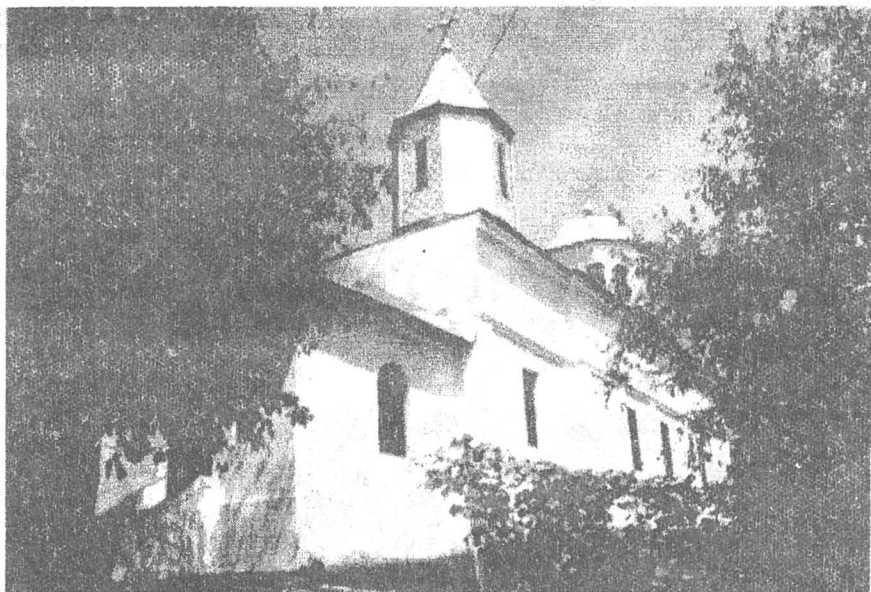
Fig. 1. Biserica cu hramul „Tăierea Capului Sf. Ioan Botezătorul”, 1629.

El este ctitorul curții sale și bisericii (fig. 1), cu hramul „Tăierea Capului Sf. Ioan Botezătorul” (fig. 2), precum și a crucii (fig. 3), din curtea acestei biserici din satul Ștefănești, localitate ce se afla în județul Muscel, iar azi face parte din județul Argeș².

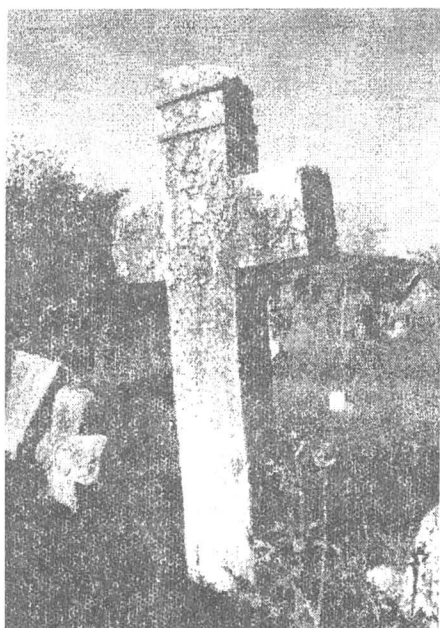
Fig. 3. Crucea slugelui Mușat din cimitirul de lângă biserică.

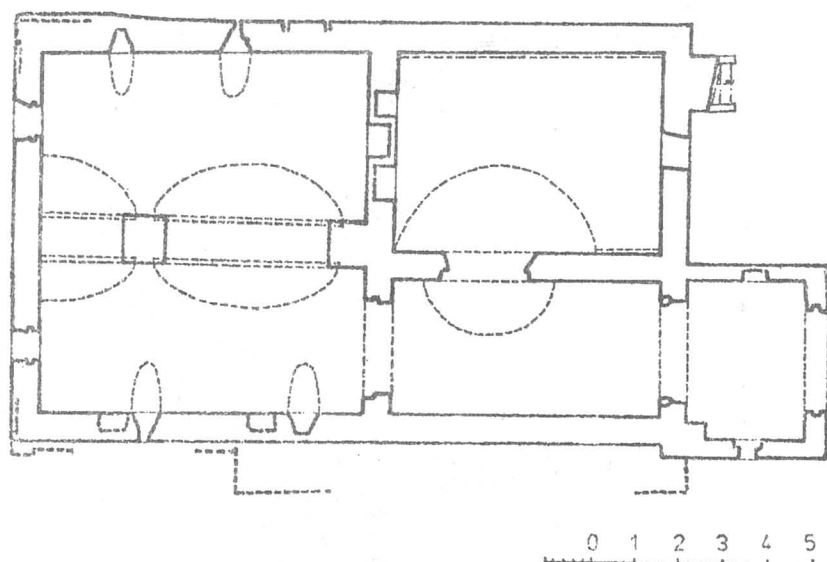
Fig. 5. Planul pivnițelor conacului de la Ștefănești al slugerului Mușat (releveu arh. Maria și Alexandru Mulțescu, anul 1978).

Pivnițele (fig. 5), sunt realizate din cărămidă. O încăpere ce premerge gârliciul și care apare decroșată de dreptunghiul important al pivnițelor este ceva mai târzie și s-a adăugat cândva, când terenul din jurul conacului s-a înălțat într-atât, încât accesul în pivniță prin gârlici era prea abrupt. S-a procedat atunci la lungirea pantei extinzând casa.

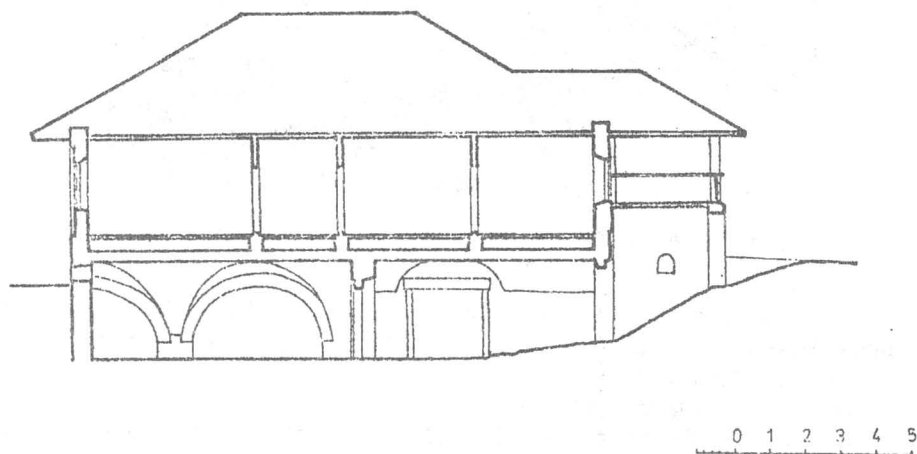
Fig. 6. Secțiune prin gârliciul conacului și odăile de sus existente în 1978 (releveu arh. Maria și Alexandru Mulțescu).

Gârliciul adăugat are planșeu de lemn foarte înălțat față de cota parterului și a folosit la parter ca foișor (fig. 6).

Gârliciul inițial este boltit cu o boltă semicirculară, nu prea înaltă și în care s-a realizat o penetrație în zona ușii pivniței mici care este pe peretele lateral din dreapta.

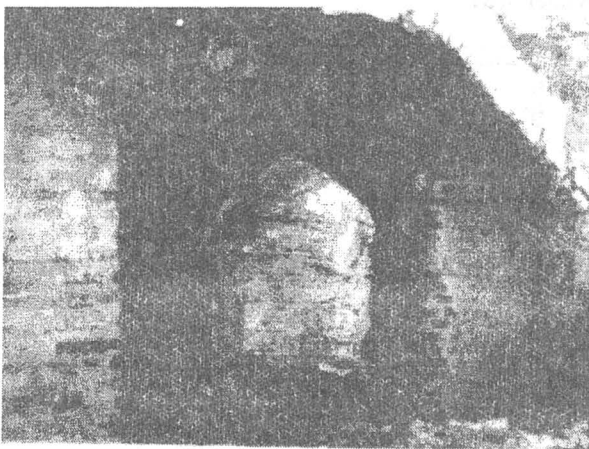
Fig. 7. Vedere din pivnița de murături către intrarea pivniței mari (foto Ion Pătru, Muzeul Județean Argeș).

Pivnița mică „de murături” (fig. 7), este și ea la rândul ei acoperită cu o boltă semicirculară cu generatoarele paralele cu cele ale bolții gârliciului.

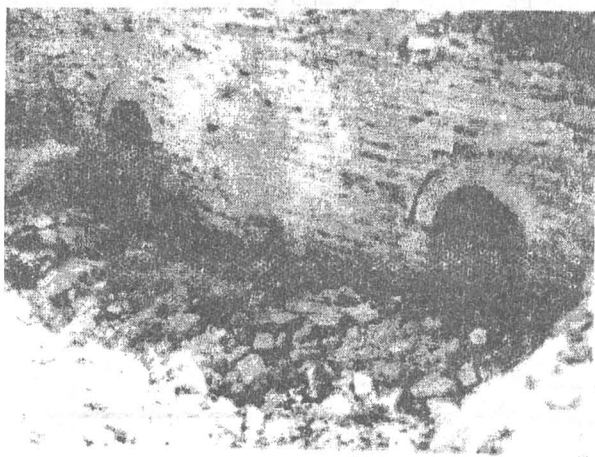
Fig. 8. Ocnite pe peretele pivniței mari (foto Ion Pătru, Muzeul Județean Argeș).

În peretele dintre pivnița mică și cea mare sunt realizate niște ocnite (două spre pivnița mică) și aerisirea se face printr-o fereastră de pe peretele opus celui cu ocnite.

În peretele din fund (nou?) există două deschideri de altă natură decât ferestrele de pe pereții laterali. Și aici există ocnite (fig. 8).

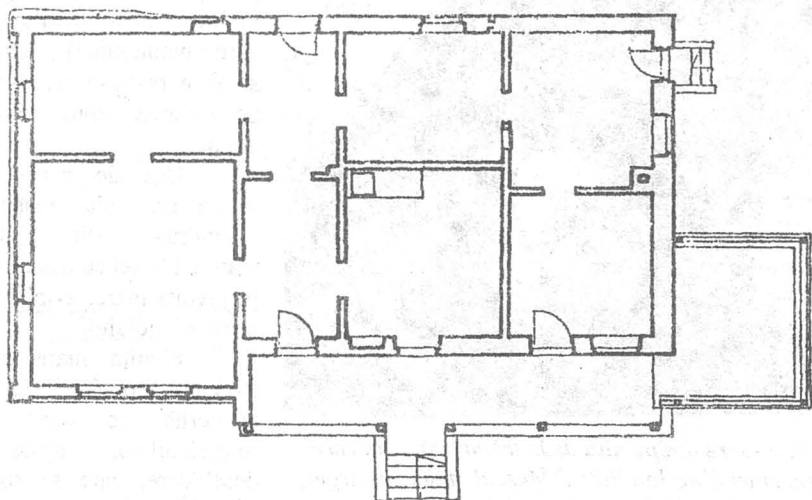
Fig. 9. Planul parterului conacului slugerului Mușat (releveu arh. Maria și Alexandru Muțescu, anul 1978).

Zidăriile parterului (fig. 9) aparțineau mai multor etape și acest lucru era vizibil pe fațadă, astfel încât putem trage concluzia că acesta a fost modificat sau chiar refăcut, poate și cu ocazia reînchiderii pivniței mari.

Exista aici o sală - prispă, puțin mai ieșită față de dreptunghiul pivnițelor din care se urca în foișorul de peste extinderea pomenită a gârliciului și care nu ocupa toată fațada. Din sală se intra într-o tindă pe o ușă din stânga peretelui din față al casei. Tinda subîmpărțită în două oferea acces la patru încăperi. Bucătăria și o altă încăpere cu acces din sală completau numărul de opt încăperi de la parterul casei. Casa era spațioasă, pereții interiori erau destul de subțiri și nu era coordonare între structura pivniței și ceea ce se realizase deasupra. Acoperișul era înalt. Profilatura fațadei era de inspirație clasică, cu ancadrame de tencuială și pile cu capitel linear pe colțuri (fig. 10).
