TURNURILE-LOCUIȚĂ DE LA SVINIȚA

Andrei Bălărie

Cuvinte cheie: Banat, Svinița, fortificații medievale, turnuri-locuință, arhitectură.

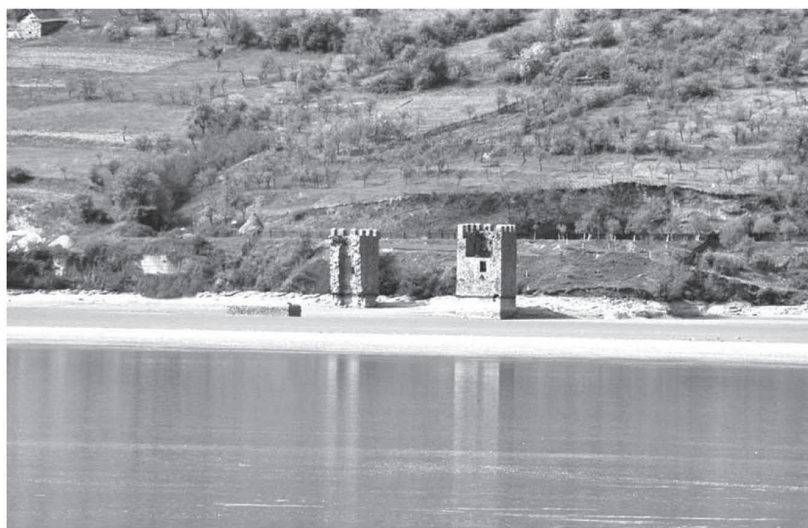
Pl. I. 1. Fotografie satelitară (Google Earth) ; 2. Complexul monumental de la Svinița-Tricule.
Abb. I. 1- Satelliten Foto (Google Earth); 2 - Monumentale Komplex von Svinița-Tricule.

Complexul monumental numit *Tricule* (sau *Trei cule*, *Tri Kule*, *Háromtorony*) situat la 4 km est de localitatea Svinița (com. Dubova, jud. Mehedinți), loc în care literatura arheologică menționează și apariția unor artefacte hallstattiene și romane¹. Turnurile-locuință sunt amplasate chiar la intrarea în Clisura Cazanelor Dunării, sector în care vadul fluviului se îngustează, apoi cotește brusc către nord (Pl. I/1). Cele trei turnuri-locuință au constituit un subiect de interes pentru turiști, dovadă fiind litografiile și cărțile poștale tipărite la sfârșitul secolului XIX - începutul sec. XX (Pl. II-III). Ca urmare a construirii hidrocentralei de la Porțile de Fier, lacul de acumulare rezultat a afectat și monumentul medieval de la Svinița-*Tricule*. Promontoriului stâncos pe care au fost construite cele trei turnuri astăzi este acoperit de aluviuni, iar cel de-al treilea turn se află mai mereu acoperit de apele Dunării (Pl. I/2, Pl. IX/2).

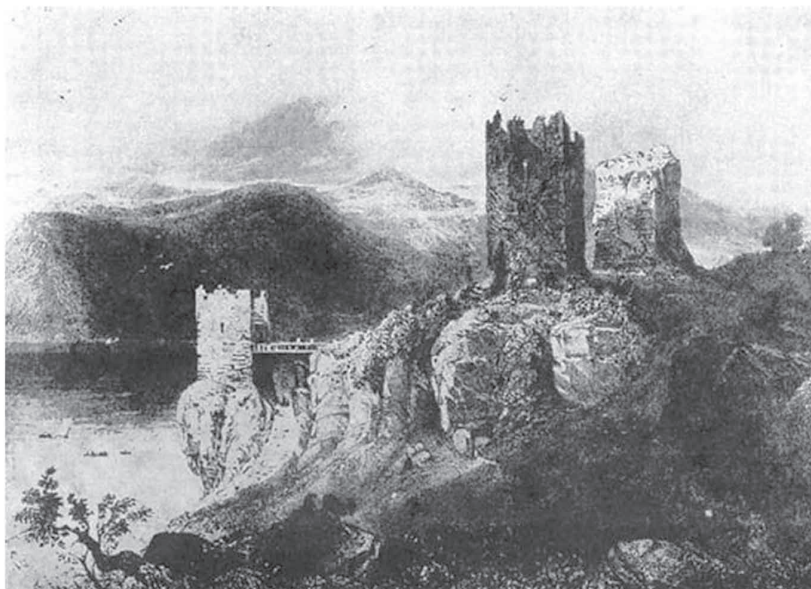
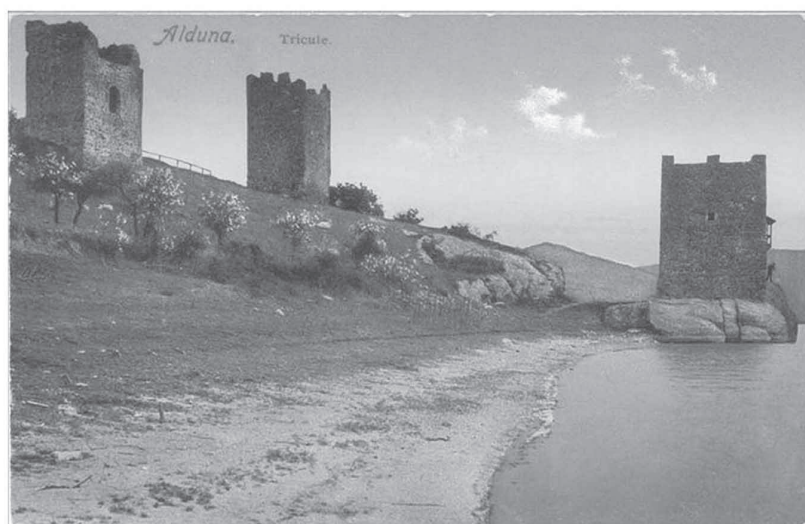
Pl. II. 1–2. Vederi de epocă cu turnurile-locuință de la Svinița-Tricule.
Abb. II. 1-2. Alte Ansichtskarten mit Turmhausen von Svinița-Tricule.

² Acest promontoriu este vizibil pe cărțile poștale de epocă (vezi Pl. II).

3 a fost compus dintr-un parter înalt și un singur etaj. Mai putem remarca și că acesta își păstrează acoperișul²⁴, iar accesul se putea face doar prin intermediul unui pod, ce lega stânca pe care se afla de malul abrupt al Dunării (Pl. II-III). În literatura de specialitate există o mențiune conform căreia turnul nr. 3 ar fi fost distrus de ghețurile de pe Dunăre din 1924²⁵. Nu ar fi însă exclus să fi fost distrusă doar partea sa superioară, construcția păstrându-se, probabil, în cea mai mare parte, în sedimentul aluvionar.

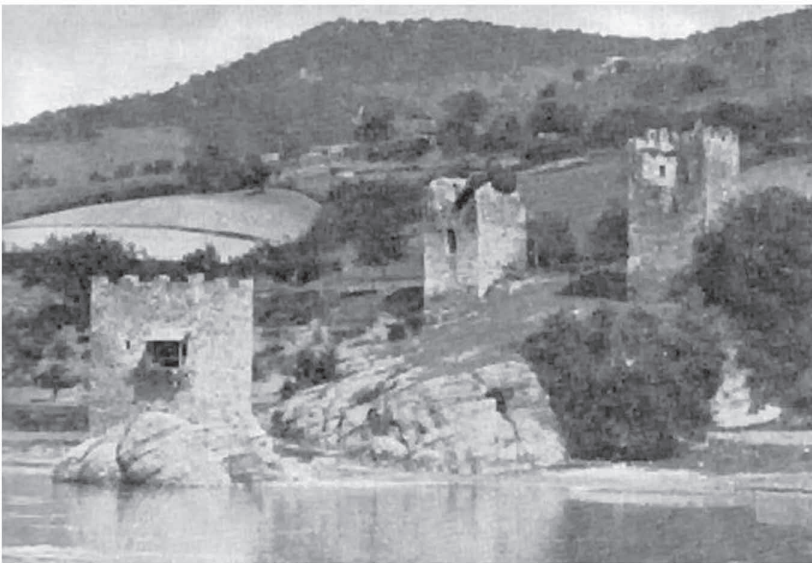
Pl. III. 1. Vedere de epocă ; 2. Poză din 1955 cu turnurile-locuință de la Svinița-Tricule (după Corvătescu-Rădulescu 1979, fig. 3).

Intervențiile de refacere a turnului nr. 2 limitează posibilitățile de reconstituire a accesului în interior însă, similaritățile în construcție cu turnul nr. 1 sugerează un mod oarecum identic (Pl. III/2 și Pl. IX/1).

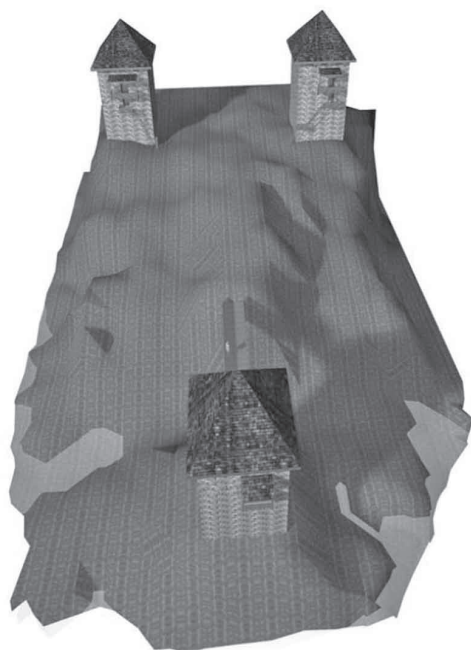
Pl. IV. 1–2. Vedere de ansamblu cu turnurile-locuință de la Sviña-Tricule (reconstrucție 3D).
Abb. IV. 1-2. Überblick mit Turmhausen von Sviña-Tricule (Wiederaufbau 3D).

Cele trei turnuri (1, 2 și 3) sunt situate pe malul nordic al Dunării, pe un promontoriu stâncos², formând un triunghi cu vârful ascuțit, orientat spre fluviu³ (Pl. IV/1-2). Turnurile nr. 1 și 2, care formează baza triunghiului, au fost construite pe partea ridicată a malului, distanța dintre ele fiind de 20 m. Cel de-al treilea turn (turnul nr. 3) este amplasat pe malul abrupt al fluviului, la o distanță de aproximativ 40 m de turnurile 1 și 2⁴. Promontoriul stâncos contribuie la sistemul defensiv lăsând un singur front de acces în perimetrul lor.

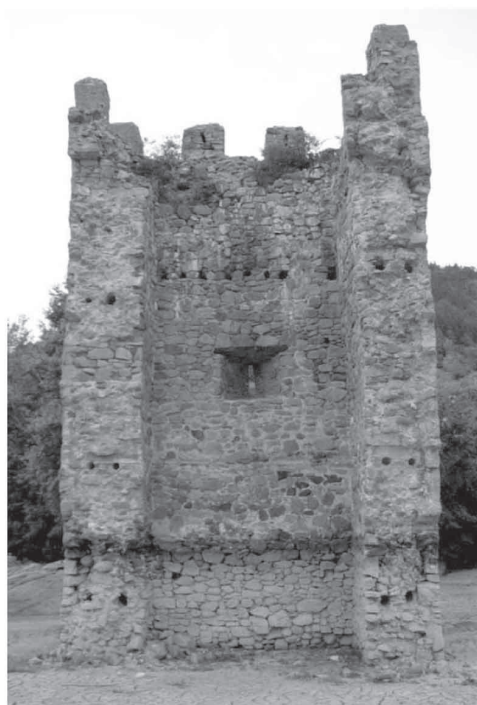
Pl. VI. 1. Ruinele turnului-locuință nr. 1 (foto Al. Szentmiklosi 2006); 2-3. Urmele bânelor din em-
 plecton și a grinzilor transversale de susținere a planșelor.
 Abb. VI. 1. Turmhaus Ruinen (foto Al. Szentmiklosi 2006); 2-3. Balken spuren aus em-
 plecton und an
 Querbalken die unterstützen der Deckeen.

Planșeele, atât de la parter cât și de la etaj, au fost construite, foarte probabil, din scânduri de lemn care placau grinzile fixate în pereți, urmele acestor grinzi fiind încă vizibile pe pereții interiori¹² (Pl. VI/1-3). La o înălțime de 2,50 m deasupra planșeului dintre etajul I și II (care constituia platforma de tragere) se remarcă o subțiere a grosimii zidurilor - de la 1,40 m la 0,80 m (Pl. VI/1), care a fost interpretată ca un posibil drum de strajă pe console de lemn¹³, fiind apărat de creneluri groase de 0,80 m, merloanele având o lățime de 1,25 m și o înălțime de 1 m, cu goluri de tragere de aprox. 0,15 x 0,35

m, lărgite către interior¹⁴. În pereții etajelor au fost dispuse fante de tragere îngustate către exterior, cu dimensiuni aproximative de 0,12 x 0,80 m și cu un parapet de 1 m înălțime¹⁵ (Pl. VI/1).

La cercetarea paramentului turnurilor s-au putut observa trei registre pe verticală. Peste partea inferioară, prevăzută cu rosturi ușor adâncite, apare o tehnică diferită de zidire, cu rosturi șterse peste fața pietrei, ca mai apoi la partea superioară să se revină la tehnica inițială¹⁶ (Pl. VI/1). Acest tip de structurare a paramentului pe verticală nu indică - cum am fi putut crede inițial - etape diferite de refacere a turnurilor, ci reprezintă o caracteristică de construire, întâlnită și la alte monumente din această zonă¹⁷.

În interiorul construcției încă se mai văd găurile de la grinzile ce formau planșeul. Cele situate între parter și etajul I sunt dispuse de la est la vest iar cele dintre etajele I și II sunt orientate de la nord la sud (Pl. VI/1). Această particularitate poate ține fie de rezistența structurii, fie de probabilitatea existenței unei scări care făcea legătura între nivele. Între etajele I și II, în partea dinspre colțul nord-estic al turnului nr. 1, se poate observa în șirul de găuri pentru fixarea grinzilor planșeului un spațiu mai larg (Pl. VI/1-2) care indică, probabil, locul scării interioare care făcea trecerea de la un nivel la altul (Pl. VIII/2-3). Interesant de urmărit în secțiunea zidului este faptul că acesta este alcătuit din două paramente, exterior și interior, și un emplecton format dintr-un amestec de piatră cu dimensiuni reduse, înecate în mortar (Pl. VII/2).

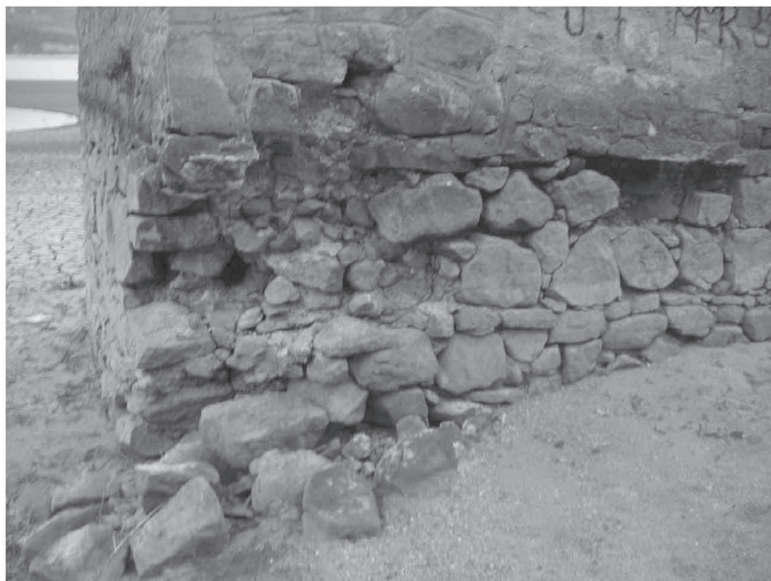
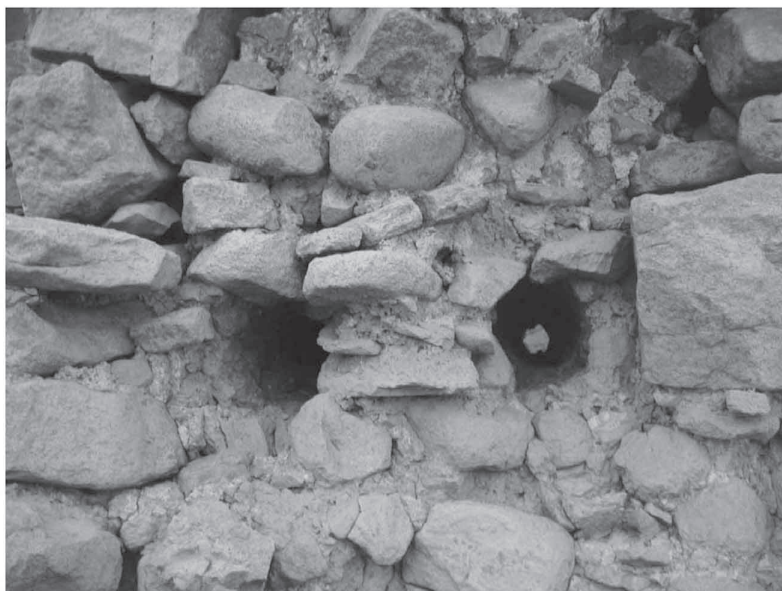
Pl. VII. 1-2. Urmele bânelor din emplectonul zidului de est a turnului-locuință nr. 1
(foto Al. Szentmiklosi 2006).

Analizând secțiunea turnului nr. 1, putem observa și alte detalii care evidențiază modalitatea de realizare a acestei construcții, cum ar fi urmele de bârne existente în profilul zidurilor. Aproape de baza turnului nr.1 cât și la nivelul planșeului despărțitor dintre etajele I și II²⁰, se pot observa urmele unor bârne circulare în profil (probabil trunchiuri de copaci). Bârnelor, grupate paralel două câte două, au fost dispuse longitudinal pe ductul peretelui (Pl. VI/2-3, Pl. VII/1-2), îmbinându-se la fiecare dintre colțurile turnurilor (Pl. VIII/1-3). Probabil că aceste bârne din lemn, cu secțiune circulară, dispuse longitudinal pe ductul peretelui, se îmbinau la colțurile turnului prin chertare. Aceste bârne sunt elemente de rezistență a pereților din piatră, având rolul de a prelua forțele de întindere care apar în interiorul peretelui. Fără aceste bârne ne putem imagina ușor cum pietrele din structura peretelui se depărtează una de cealaltă fără ca mortarul dintre ele să se opună, acest material neavând nici o proprietate de rezistență. Astfel, în cazul tasărilor inegale, pereții turnurilor

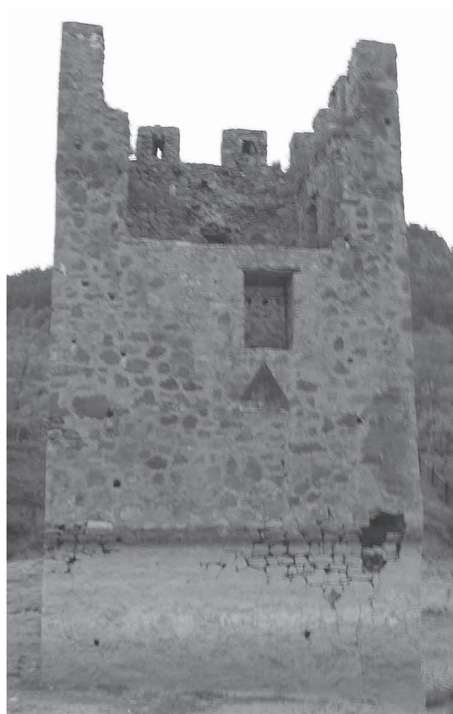
Pl. IX. 1. Turnul-locuință nr. 2 (foto Al. Szentmiklosi 2006), 2. Turnul-locuință nr. 3 (foto Al. Szentmiklosi 2006).
