## ASPECTE ALE CONSERVĂRII LA PRIMĂRIA VECHĂ DIN SIBIU

**Silvia GALEA**

Muzeul Național Brukenthal – Muzeul de Istorie

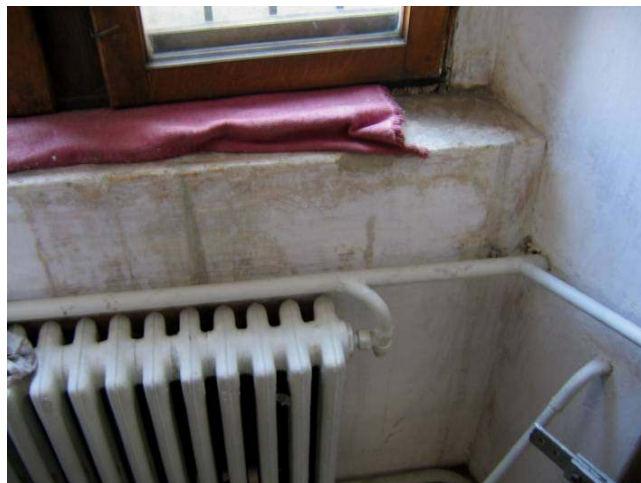
**Fig. 1**

Lemnăria ferestrelor a fost confecționată probabil din lemn nu suficient uscat, de aceea s-a deformat, și acum când plouă, apa pătrunde pe la canturile care nu sunt bine îmbinate (Fig. 1).

- Fig. 3 - Inundație în depozitul de arheologie. Überschwemmungsspuren im Archeologischen Lagerraum
- Fig. 2 - Pete de umezeală lângă tavanul casetat. Feuchtigkeitspuren auf der Decke des Ausstelungraumes
- Fig. 1, 4 - Pete de umiditate pe pereții sălii de expoziție. Feuchtigkeitspuren auf den Wänden des Ausstelungraumes

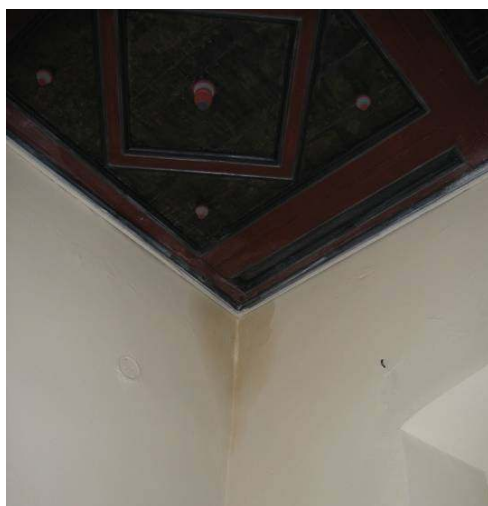
**Fig. 2**

Acoperișul clădirii a fost refăcut în urmă cu câțiva ani, dar lucrările efectuate nu au fost de calitate dorită, drept pentru care, de câte ori plouă, apar pete noi, sau se colorează ceva mai intens cele vechi, în sălile de expoziție aflate la etaj, sau în birouri (Fig. 2).

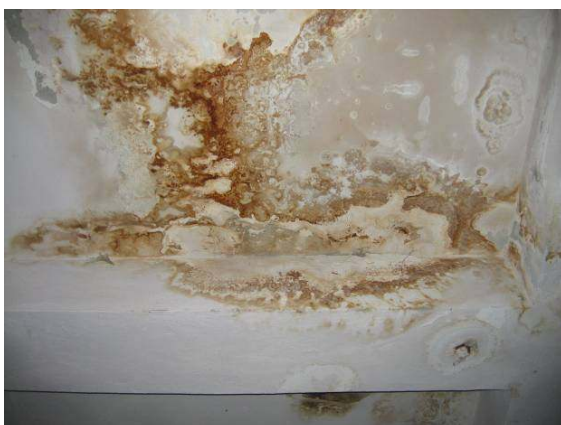
**Fig. 3**

Încălzirea se face cu o centrală veche, depășită, ce are un vas de expansiune care se găsește în punctul cel mai înalt, podul turnului locuință, deasupra depozitului de arheologie. Pompa este electrică, și dacă accidental se întrerupe curentul, la pornire, în vas se creează o presiune mai mare, care face ca apa să dea pe din afară, țeava de avarie nu poate prelua întreaga cantitate, iar aceasta se revarsă între cămașa de protecție și vas, iar de aici, pe „cărări bătătorite”, în depozitul de arheologie, și de aici, mai departe, mai jos, în expoziția permanentă dedicată istoriei Sibiului (Fig. 3, 4).
