# DESCOPERIRI ARHEOLOGICE PE ȘANTIERELE DE TRANSLARE

## PARTEA I

### Bisericile Schitul Maicilor, Olari și Mihai-Vodă

Vasilica SANDU

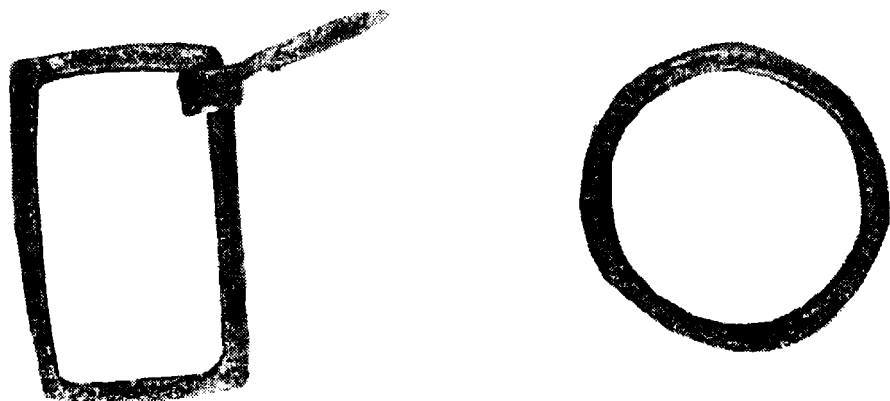
Fig. 7.

Biserica Olari. Cataramă și verigă din bronz descoperite la M<sub>11</sub>
