BISERICA LUI BUCUR

Avatarurile unui monument - 1913 – 1940

drd. Dragoș Carciga

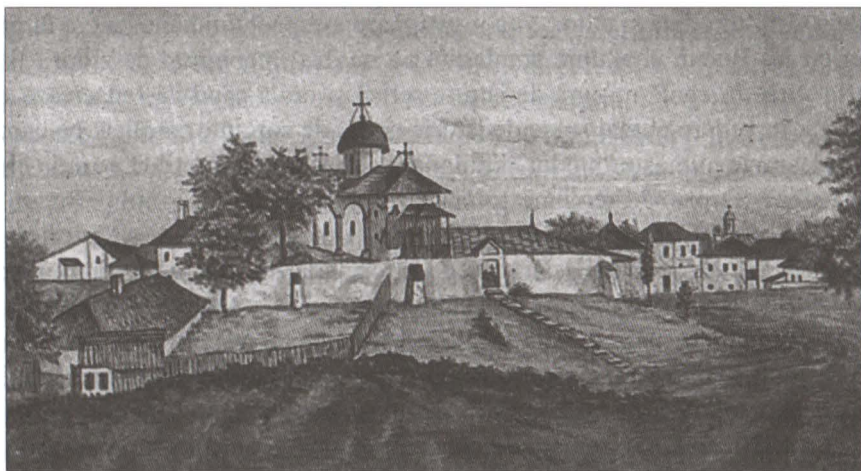
Biserica Bucur la 1856

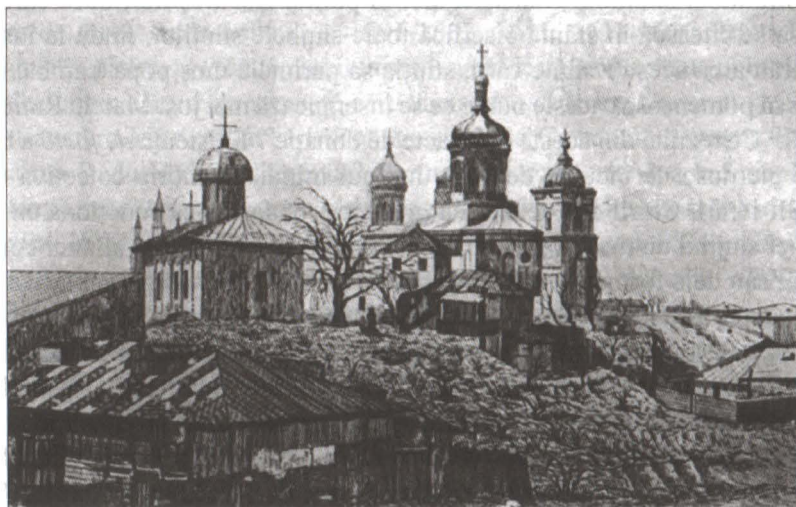
**Biserica Bucur și Mănăstirea Radu Vodă la 1881,
după dărâmarea zidului de incintă mănăstiresc**

Studierea vechilor gravuri și fotografii demonstrează cât se poate de clar vecinătatea, vreme de două secole, dintre biserica lui Bucur și mănăstirea Radu Vodă, prima fiind ridicată, din piatră, la o dată ulterioară celei de-a doua, după cum indică numeroasele date arheologice, arhitecturale, iconografice, urbanistice ș.a. culese din a doua jumătate a secolului al XIX-lea și până în prima jumătate a celui trecut, cu ocazia numeroaselor sale renovări.

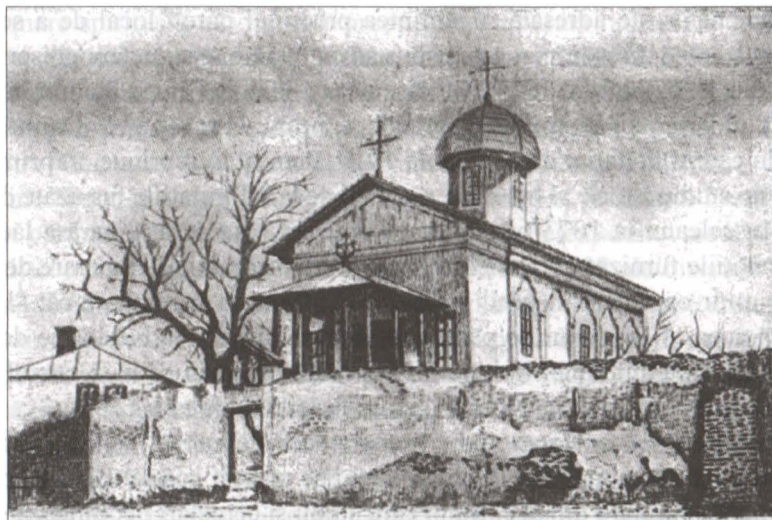
Biserica Bucur la 1882
