## CONSIDERAȚII PRIVIND „CASA TURCEASCĂ” DIN TIMIȘOARA

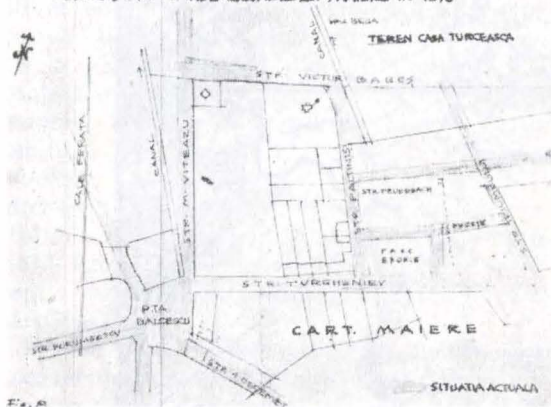
Fig. 7.

EXTRAS DIN PLANUL CARTIERULUI MAIERU IN 1876

Fig. 8. Zona „Casei turcești” în 1876.

În planurile din 1853, amplasamentul apare în cadrul suburbiei „Maiere”; în planul din 1876 apar limitele de proprietate pe teren, „Casa turcească” avînd un perimetru bine delimitat (Fig. 7—8).
