Imobilul ce se restaurează este situat pe latura sudică a Pieței – denumită în trecut „șirul florilor” aflat între str. Hirscher și Curtea Bisericii Negre. Este alcătuit din trei clădiri distincte, adiacente, ce se construiesc pe terenuri (6+6+4 stânjeni) rezultate după parcelarea terenului viran situat în afara incintei Bisericii Negre, construcțiile cuprind subsol, parter și etaj. Coamele acoperișului arată distinct cele 3 părți componente ale clădirii.

*Propunerile proiectului de restaurare* au avut în vedere consolidarea structurii de rezistență a clădirii, restaurarea prin evidențierea etapelor valoroase ale istoriei monumentului – cu precădere a epocii Renașterii (sec. XVI–XVII) și valorificarea spațiilor existente prin prevederea unor funcțiuni adecvate.

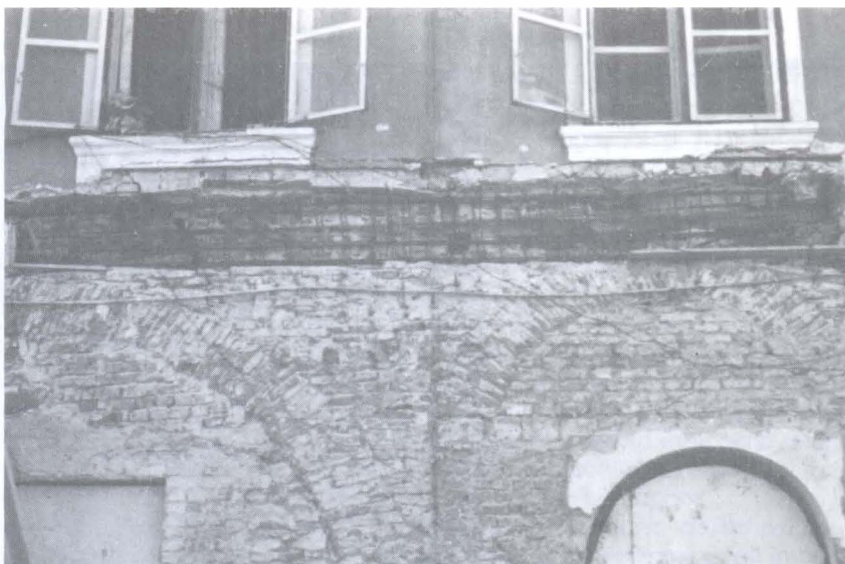
*Fațada spre piață. – Cercetare și consolidare.*

1. Reconstituirea porticului de la parter prin executarea unui eșafodaj metalic pe zona porticului pentru susținerea provizorie a etajului în vederea demolării integrale a zidăriei existente portante.

– refacerea arcadelor și stâlpilor sub forma unei structuri de beton placate cu zidărie la arcade și cu piatră la stâlpi.
