L'église de Saint-Nicolas de Ribitza (1407)¹ et l'église La Dormition de la Vierge de Criscior (1411)² sont situées dans le pays de Zarand, région de Hunedoara. Elles font partie de l'ensemble de chapelles de cour construites au cours des XIII-XVèmes siècles. Elles appartenaient aux nobles, représentants des communautés orthodoxes roumaines. Certaines ont été édifiées sur les fondements des églises plus anciennes en bois de la fin du XIème siècle, manifestation de l'existence des premières formes féodales en Transylvanie³.

LES TECHNIQUES DES PEINTURES MURALES. RÉSULTATS

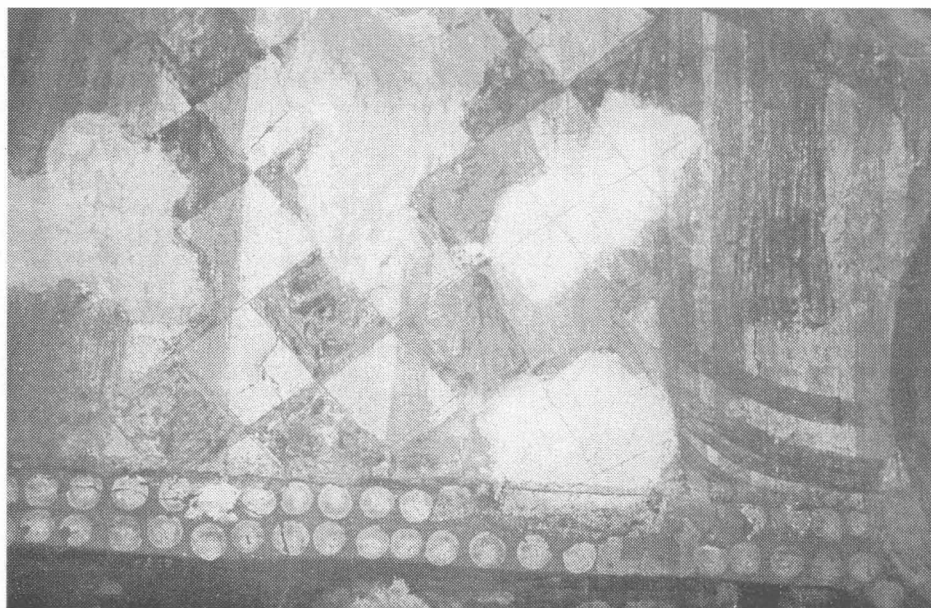
Fig. 4. Spectre d'un grain de lapis-lazuli obtenu par micro spectroscopie Raman, prélèvement du manteau de moine, paroi Sud, registre inférieur, Ribitza.

- **bleu** - La lapis-lazuli a été identifié au microscope optique et confirmé en spectrométrie Raman d'après son spectre caractéristique (fig.4)
