# AGNITA/AGNETHELN – ISTORIE ȘI ARHITECTURĂ VERNACULARĂ<sup>1</sup>

Adriana Stroe  
Aurelian Stroe

### **Agnita/Agnetheln – histoire et architecture vernaculaire**

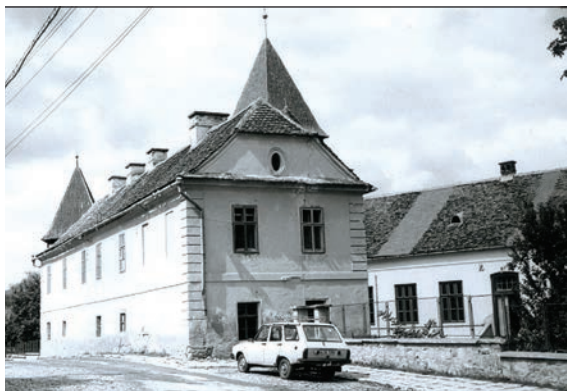
*Fig. 6 Vechea școală confesională evanghelică / L'ancienne école confessionnelle évangélique*

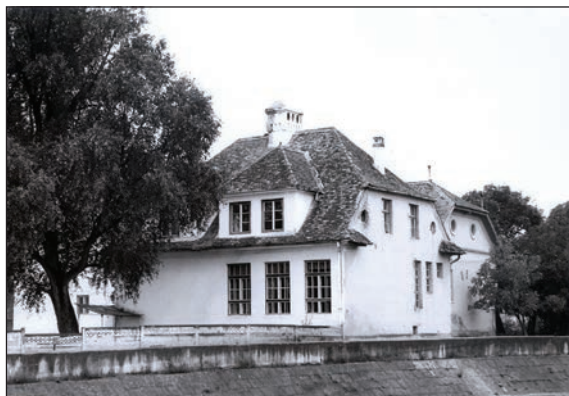
*Fig. 8 Sala Societății de gimnastică (Turnsaal) / La salle de la Société de gymnastique (Turnsaal)*

La 1900, la est de biserică și școală, a fost construită clădirea cu un nivel și bogată decorație clasicizantă a Societății de gimnastică și, în legătură cu aceasta, clădirea grădiniței germane (Fig. 8).

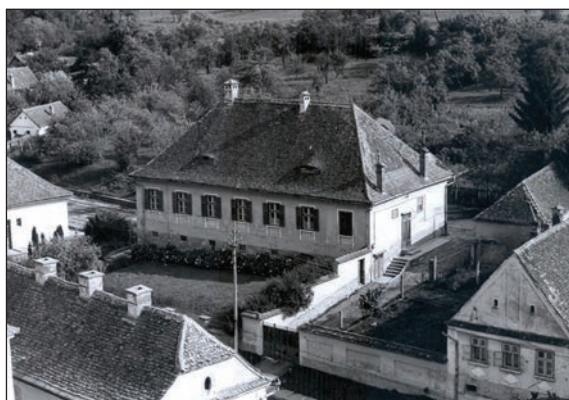
*Fig. 9 Casa parohială evanghelică / Maison paroissiale évangélique*

parcele cu latura lungă la stradă. Casa parohială evanghelică este o clădire cu 7 axe, cu pivniță înaltă și parter, acoperiș în patru ape din țiglă, decorație cu reduse elemente clasicizante (Fig. 9).

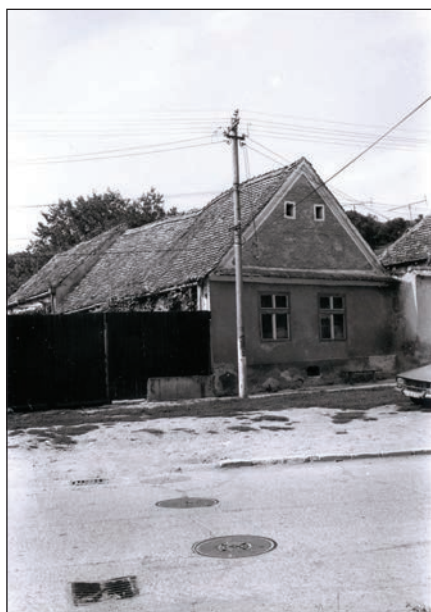
*Fig. 14 Fostul spital / L'ancien hôpital*

cartierului săsesc, pe strada Fabricii nr. 4 (Fig. 14). Este o locuință datată 1819, tipică pentru clădirile mai dezvoltate de la sfârșitul sec. XVIII-începutul sec. XIX în localitate și zonă, din punct de vedere al planului și structurii. A fost cumpărată de comunitate la sfârșitul sec. XIX și extinsă în 1936. Este importantă și pentru documentarea modului de a percepe îngrijirea sănătății și protecția socială în comunitate la sfârșitul sec. XIX - începutul sec. XX.

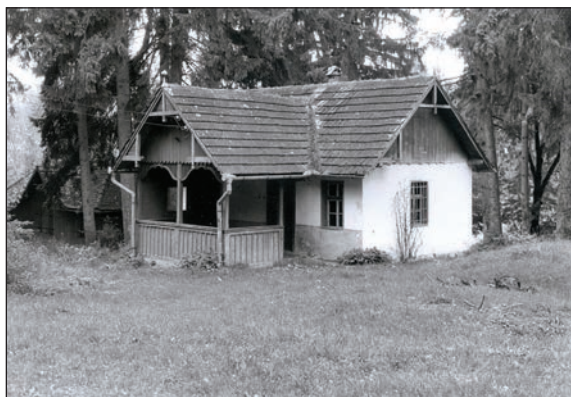
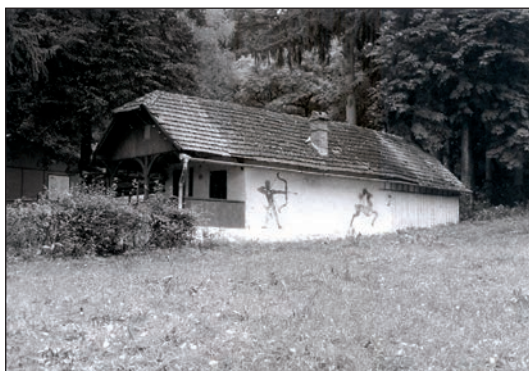
Fig. 17 Casă de vacanță la Sărături (Salzbrunnen) / Maison de vacances à Sărături

În afara localității, spre sud-est, se află "băile sărate"<sup>27</sup> – un sistem de bazine înconjurat de alei, plantații, case de vacanță și un restaurant. Atât restaurantul cât și casele de vacanță sunt clădiri parter, simple, 2-3 încăperi în filă, având ca elemente mai speciale pridvoarele dezvoltate, cu stâlpi și parapete din lemn și streșină decorată (Fig. 17, 18). "Băile sărate" au devenit, alături de bazinul de înot, una din principalele modalități de petrecere a timpului liber și de fortificare a sănătății pentru tineretul din localitate.

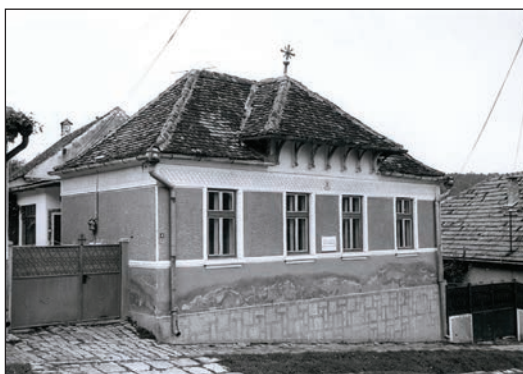
Fig. 20 Casa parohială ortodoxă / Maison paroissiale orthodoxe

parohială ortodoxă (Fig. 20), construită la 1904; se distinge de locuințele cartierului atât prin amploare cât și prin decorația de inspirație neoromânească, unică în localitate. Ea a fost construită pe locul unei case parohiale și a unei școli confesionale ortodoxe ce funcționau, deja, la sfârșitul sec. XVIII (1784)<sup>28</sup>. Casa parohială ortodoxă adăpostește și muzeul protopopiatului ortodox din zonă. Cartierul ro-

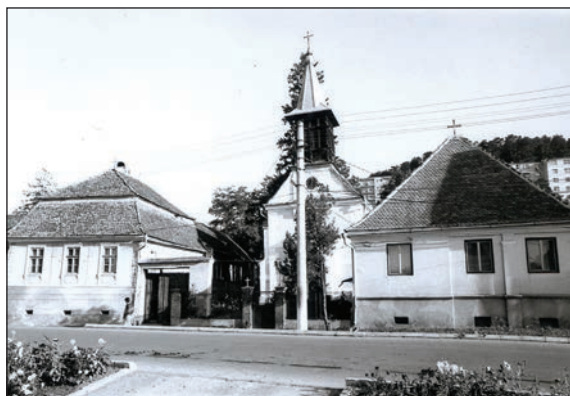
Fig. 24 Casa parohială romano-catolică (stânga)  
și casa curatorului (dreapta) / Maison paroissiale  
romano-catholique (à gauche) et maison du soign-  
ant de l'église romano-catholique (à droite)

În imediata apropiere a bisericii, la vest, respectiv est, se află casa parohială și casa curatorului (Fig. 24), amenajate în două case preexistente, ambele databile sfârșitul sec. XVIII - începutul sec. XIX, cu plan compact și siluetă specifică pentru epocă în localitate și zonă; ele au suferit extinderi și modificări pe la mijlocul sec. XIX (probabil în momentul schimbării destinației). În filă cu fosta casă parohială

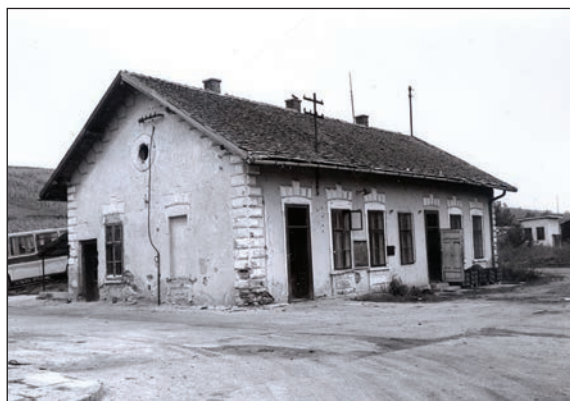
Fig. 25 Fosta gară a mocăniței / Ancienne gare du train local à voie étroite

În 1897, concomitent cu linia ferată îngustă, au apărut, pe teritoriul localității, clădiri și spații legate de aceasta: una din încăperile aflate la parterul Hotelului comunal adăpostea casa de bilete, iar la extremitatea estică a str. Avram Iancu (Weihergasse) a fost construită gara cu depou și locuință pentru funcționari. Din acest complex se mai păstrează în prezent doar gara – clădire tip, parter, cu latura lungă la stradă, cu elemente decorative clasicizante simplificate (Fig. 25).

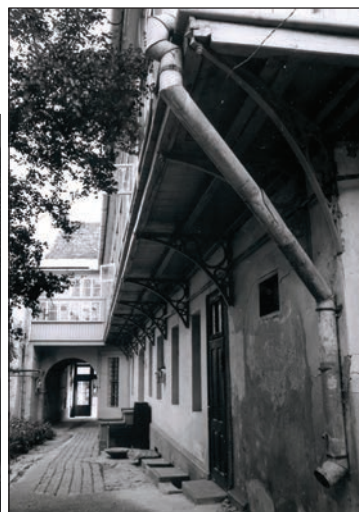
Fig. 28 Galerie la casa de pe str. 1 Decembrie, Nr. 1 / Maison – 1, Rue 1<sup>er</sup> Décembre; détail de la coursive

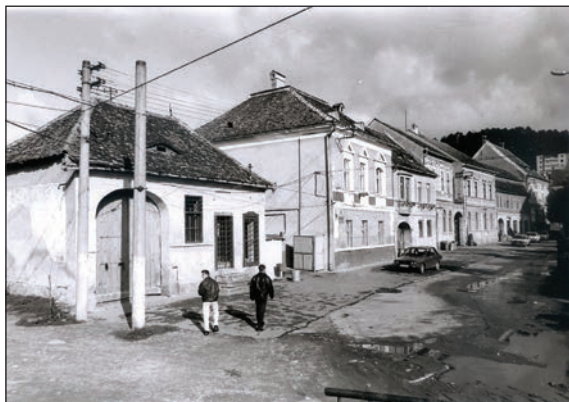
Fig. 31 Piața – latura de V / Place de la République  
– côté ouest

Spațiile de folosință publică sunt distribuite pe întreg teritoriul localității. Între acestea, fără îndoială, cel mai important este spațiul Pieței (Fig. 31) și loc al târgului săptămânal (vinerea). Acesta se întinde pe ambele maluri ale Hârțibaciului, partea sa de sud fiind ocupată de biserica și școlile evanghelice, iar cea de nord de locul târgului săptămânal. Piața se constituie în punctul central al localității și avea ca element de referință podul de peste râu (dispărut pe la 1970). Are formă dreptunghiulară, cu axa mare nord-sud. Partea sudică – ocupată de biserică și școli – cuprindea, pe locul fostei mlaștini, o grădină botanică (amenajată pe la 1870 și dispărută în perioada postbelică) care devine un model pentru astfel de spații publice.
