HUREZI. O PROBLEMĂ COMPLEXĂ PRIVIND CONSERVAREA PATRIMONIULUI ARTISTIC POST-BIZANTIN. OBSERVAȚII PRELIMINARE

În perspectiva unui asemenea vast circuit am alcătuit proiectul de conservare a picturilor murale³ pentru cel dintîi, cel mai amplu și cel mai afectat ansamblu pictural de la Hurezi, cel al bisericii mari, zugrăvită de Constantinus împreună cu meșterii români Ioan, Andrei, Stan, Neagoe și Ioachim.

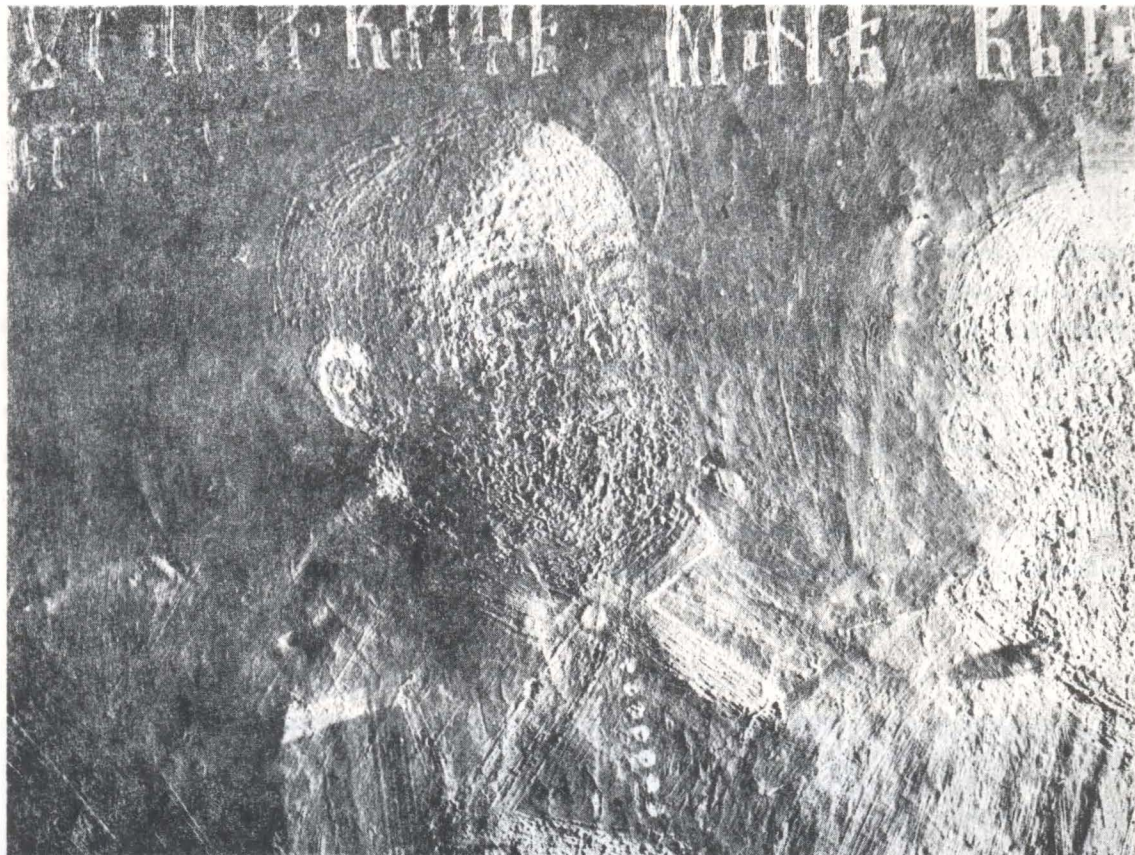
B. Portretul lui Vucașin Caragea în lumină razantă

Prospețimea înșelătoare a tonurilor, în lumina obișnuită a zilei, nu ne lasă să bănuim ceea ce un simplu fascicul luminos razant ne permite să observăm: *situația critică a stratului pictural aflat în curs de exofoliere*. Desprinderea tonurilor

Fenomenul ne-a determinat să începem lucrările de conservare și restaurare a picturilor murale de la Hurezi cu o intervenție urgentă privind consolidarea stratului pictural din pridvorul bisericii mari⁷.

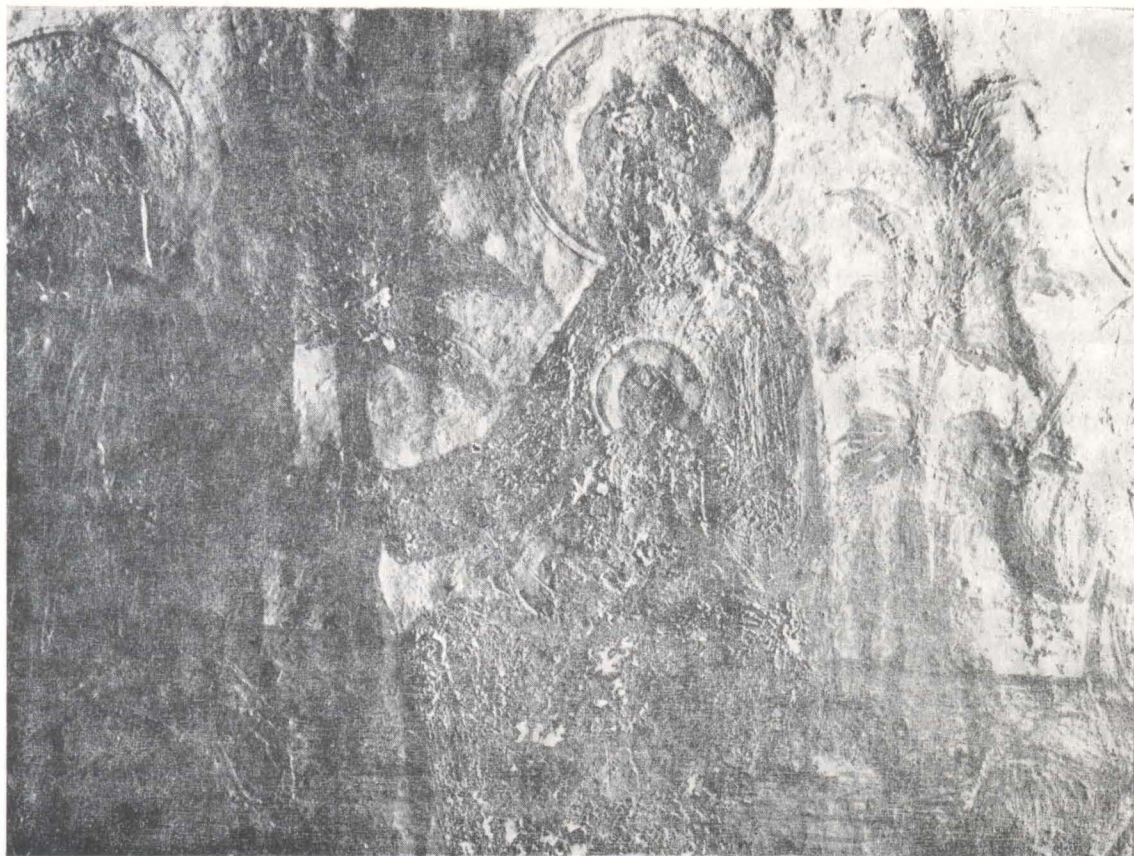
B. Patriahul Avraam în lumină razantă
