CERCETĂRI ARHEOLOGICE LA FORTIFICAȚIILE DE LA HÎRȘOVA

Les fouilles archéologiques effectuées en 1988 et 1989 dans la ville de Hirșova ont mis à jour des importantes vestiges: une construction au parement en blocs de pierre de taille pouvant dater du IV^e siècle et une muraille avec une tour, plus au nord, datable de la première moitié du VI^e siècle.

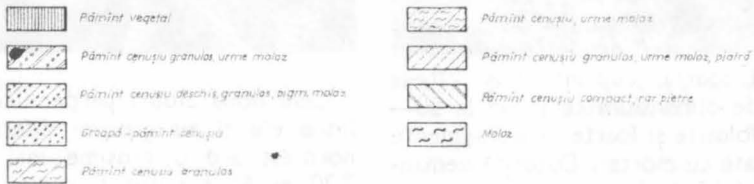
S III - PROFIL VEST

Hîrșova, str. Carsium. Profilul vestic al S. III — 1988

foarte groase de nivelare de pămînt cu urme de cărbune și arsură, despărțite de straturi subțiri de cărbune, iar la baza acestora straturi de pămînt gălbui purtat separate de straturi de cărbune. În apropierea zidului se distinge urma unei mari gropi de demantelare modernă. În S. III straturile de nivelare de pămînt granulos cu urme de moloz, cu grosimea totală de aproape 2 m, se suprapun unui strat de pămînt cenușiu compact cu rare pietre. În partea de sud a secțiunii se observă o groapă modernă de demantelare, adîncă de peste 2,60 m. În S. V, s-a constatat că grosimea straturilor de nivelare străbătute de fundația zidului de incintă este de asemeni deosebit de mare.

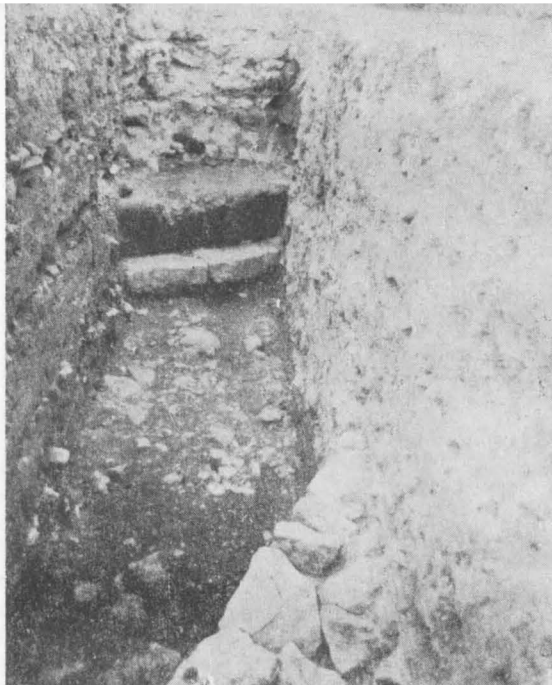
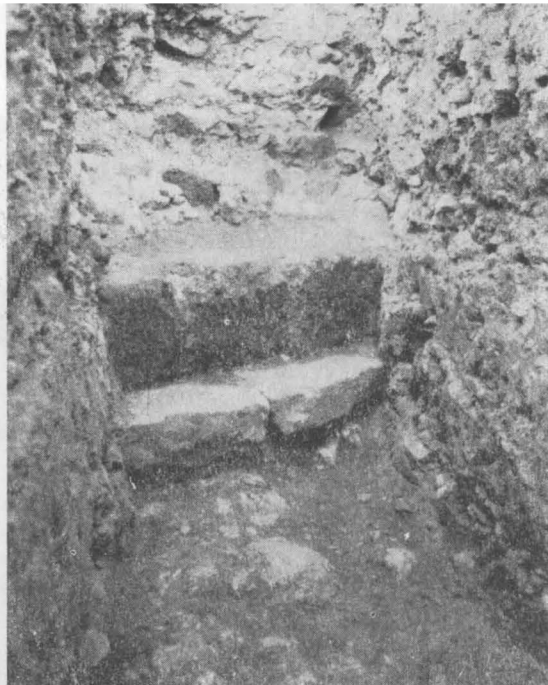
Hirsova. S. I — 1988, ruinele turnului și complexul de pietre

Hirsova. S. I — 1988, ruinele turnului cu parapetul din blocuri de piatră fășuită

◀ Hirsova. S. I — 1988 și casele a și b — vedere dinspre nord.

Hirsova. Caseta b — vedere din interior a parapetului turnului, în partea superioară păstrată

Dat fiind că din motive obiective nu a fost posibilă cercetarea în întregime a construcției, planul său nu a putut fi integral precizat. Partea dezvelită urmează în extremitatea de nord un traseu circular, prelungindu-se cu două ziduri paralele, avînd lățimea de circa 9 m la exterior și peste 4,50 m în interior, grosimea zidurilor atîngînd 2,40 m. Cu rezerva impusă de măsura incompletă în care a fost dezvelită, ținînd seama de plan și de dimensiunile sale, construcția poate fi presupusă drept un turn cu planul în forma literei «U»⁵, care va fi fost alăturat unui zid de incintă situat sub partea carosabilă a străzii Unirii. Înălțimea pe care se păstrează zidăria turnului depășește 1,90 m. Tehnica de construcție vădește o grijă deosebită pentru

execuție. În interior (unde săpătura nu s-a putut adânci pentru a se apropia de nivelul fundației) paramentul este lucrat din blochete de piatră cioplită de dimensiuni mijlocii (ajungând la 35 cm lățime și 20 cm înălțime), doar sporadic fiind folosită câte o cărămidă. La exterior, în partea inferioară se află un soclu ridicat direct pe stâncă, din blocuri de piatră fățuită cu partea exterioară ușor curbată, înalte de 20—23 cm și late de 60—61 cm. El depășește în lățime partea superioară a paramentului exterior cu 27 cm în partea de nord-est și circa 8 cm în cea de vest. Deasupra soclului, din parament — în foarte mare parte demantelat — se mai păstrează o asiză de blocuri mari paralelipipedice din piatră fățuită, înalte de 40—42 cm, late de aproape 60 cm, cu o grosime de peste 60 cm, având mortar în rosturile groase. Demantelarea părții superioare a paramentului a afectat în partea de sud-vest și prima asiză de deasupra soclului. Emplectonul este din piatră spartă, cuprinzând și câteva pietre cioplite de dimensiuni ce ajung la 20—35 cm, poate refolosite și foarte rare fragmente de cărămidă, legate cu mortar. Datorită demantelării paramentului exterior nu se poate cunoaște cu certitudine care era aspectul său în partea superioară, după cum nu se știe dacă în interior partea inferioară a paramentului era asemănătoare cu cea superioară păstrată.

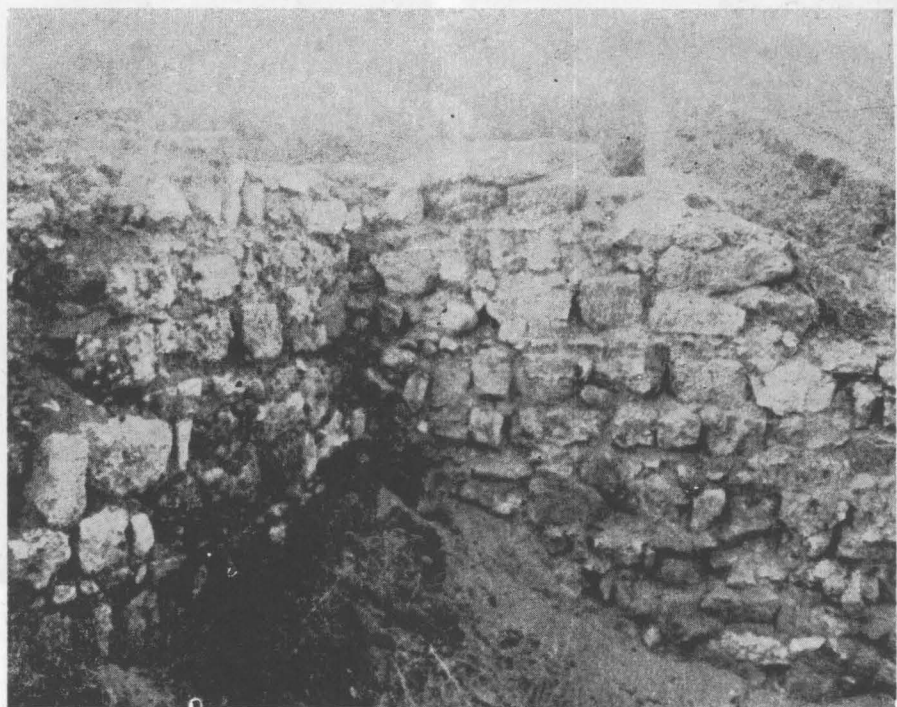
Hîrșova, str. Carsium, 1988. Ruin le zidului de incint  și a laturii c e nord a turnului al turat

Hîrșova, S. III – 1988. Resturile zidului de incint 
Hîrșova, S. V – 1989. Zidul de incint  și profilul
sudic al secțiunii

Hîrșova, 1988. Fundația zidului de incint   n șanțul pentru conduct  s pat  n lungul str. Carsium

În ceea ce privește ruinele păstrate pe latura sudică a străzii Carsium, observațiile stratigrafice care s-au putut efectua în săpătura pentru conducta care a intersectat zidul dinspre nord-est au vădit că fundația acestuia, din piatră spartă și rare fragmente de cărămizi legate cu mortar, se sprijină aici pe stâncă de calcar aflată la circa 1,60 m sub actualul nivel al străzii. Nivelul de construcție este marcat de un strat subțire cu pietriș, cărămidă spartă și urme de mortar. Fundația, adâncă de 0,90—1 m, străbate pînă la pămîntul viu suprapus stîncii depuneri groase de aproape 70 cm de pămînt cu urme de cărbune. Elevația este aici lățită față de fundație cu aproape 15 cm.

află un altul, paralel, care a fost demantelat pînă la o adîncime de peste 2,60 m. Zidul gros de peste 3,30 m reprezintă un zid de incintă, iar cele perpendiculare, cu grosimea mai mică, reprezintă laturile unui turn alăturat incintei, a cărei lățime în interior era de circa 3,80 m iar la exterior depășea 8 m. Părțile de zidărie păstrate (extremitatea sa este în parte distrusă) arată că planul turnului era în formă de « U ». Spre sud-vest se observă, pe o mare înălțime, o deschidere cu marginea sudică distrusă.

Zidurile aflate lîngă strada Carsium au — după cum se poate observa în porțiunile ce se păstrează — paramentul din blochete de piatră cioplită de dimensiuni mijlocii (cu laturile variînd între 35—40 și 20—25 cm), legate cu mortar, cu rosturile groase, avînd pietre subțiri, plate, dispuse atît orizontal între asize, pentru egalizare, cît și — pe alocuri — vertical, pentru întărirea rosturilor. În emplecton se află, alături de piatră spartă de dimensiuni mai mici, și unele pietre cioplite mai mari. În partea superioară păstrată a zidului mai gros, dinspre nord-est, se observă cărămizi fragmentare cu grosimea de 5 cm. Spre interior fața sa are un aspect care prezintă neregularități, cu mortarul ieșit dintre rosturi. Spre sud, într-o parte mai puțin distrusă a zidului de incintă, se păstrează 4 asize de cărămizi (de 33×33×5 cm) legate cu mortar, cu rosturi foarte groase (circa 7 cm, iar între cărămizile alăturate de peste 5 cm). Aceste asize de cărămizi se află la aceeași cotă cu cele păstrate fragmentar în porțiunea dinspre stradă a zidului, ceea ce dovedește că zidurile aveau, la o anumită înălțime, asize de cărămizi între cele de piatră cioplită.

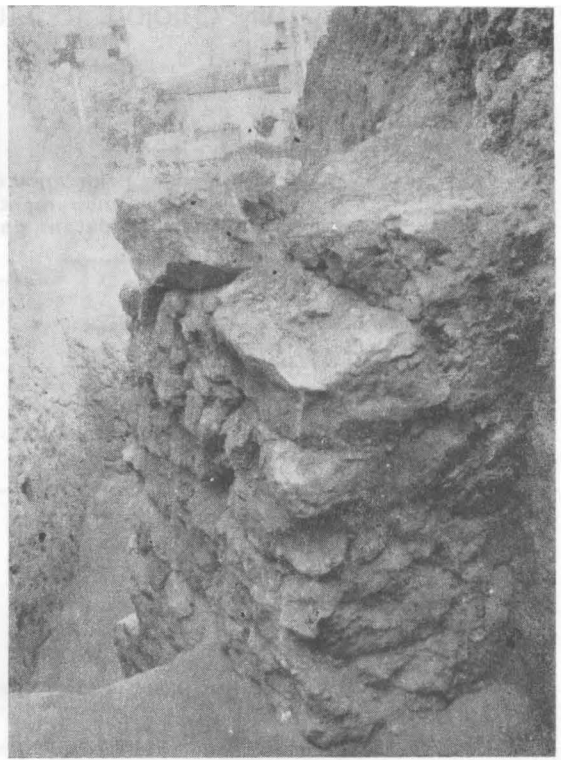
◀ *Hîrșova, S. V — 1989. Resturile zidului de incintă. Hîrșova, S. III — 1988, vedere dinspre nord. Resturile zidului de incintă (în stînga) și ale zidurilor laterale ale turnului (în plan apropiat și îndepărtat). Hîrșova, S. IV — 1989. Resturile zidăriei turnului, lîngă deschiderea dinspre vest.*
