URMĂRILE CUTREMURULUI DIN ANUL 1838

Faisant usage des documents d archives, l'auteur présente d'une manière originale les conséquences du tremblement de terre de 1838, en soulignant que les mêmes zones des départements d'Argeș et de Muscel furent atteintes par le cataclysme de 1977.

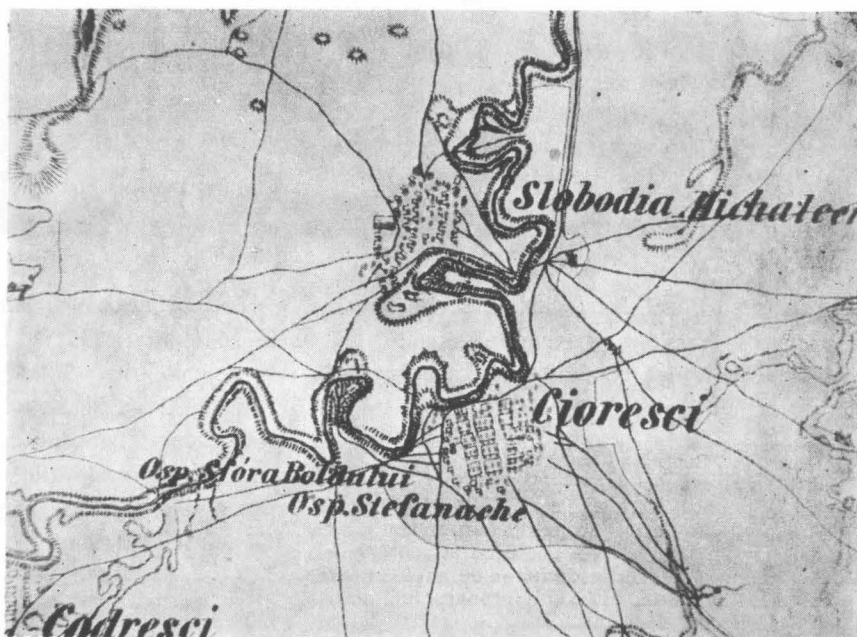
Apa Rîmnicului Sărat între Codrești și Slobodia — Mihălceni, zonă afectată mult de cutremurul de la 1838; ductul sinuos al firului apei este rezultat din deranjamentele produse de modificările tectonice

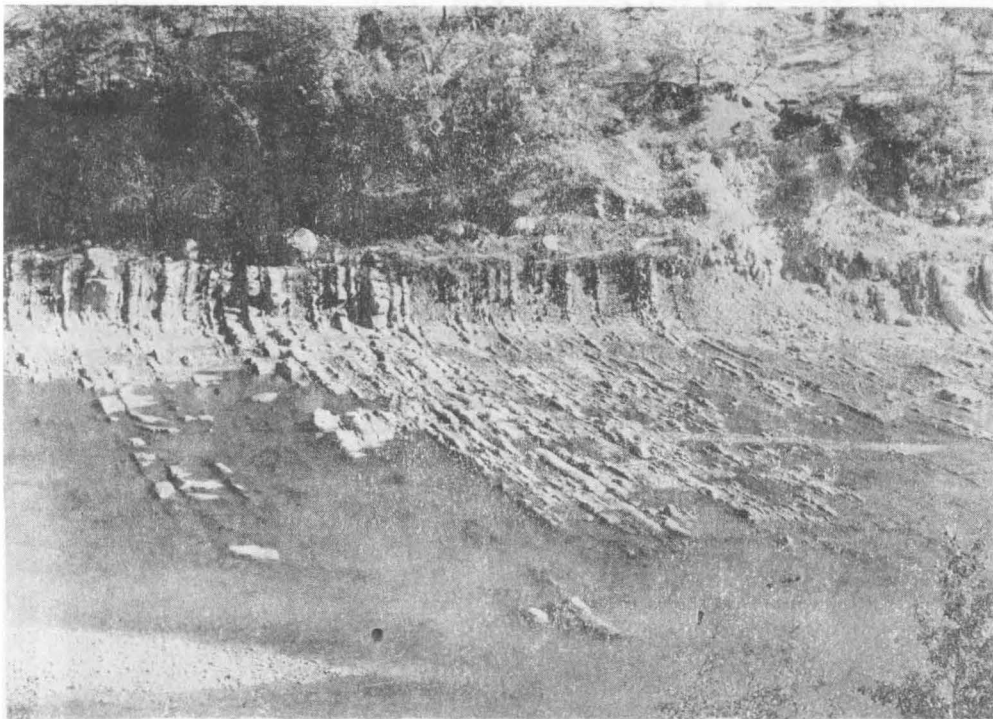
Matca Buzăului la Mlăjeţ; de remarcă tectonica straturilor din talveg, care au fost ridicate la verticală într-o perioadă recentă (Cuaternarul superior)

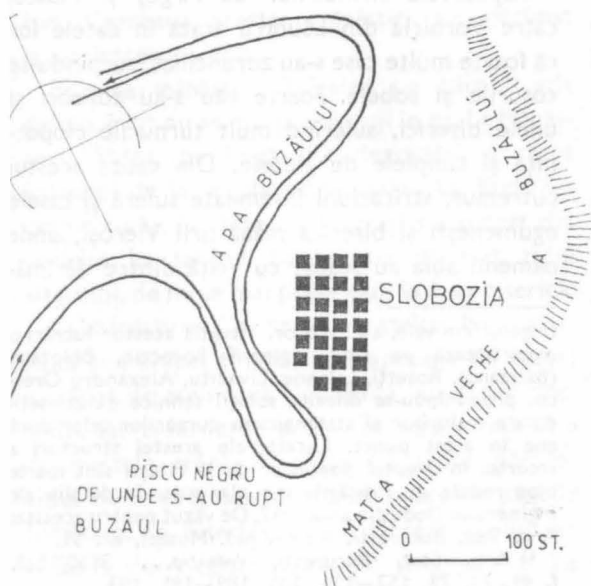
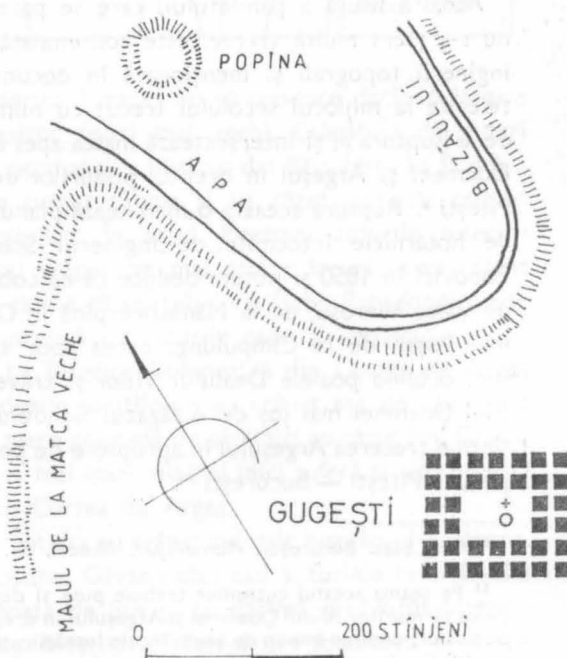
Satele Slobozia și Gugești după ridicările inginerului Buzăului, cu matca părăsită și locurile de « ruptură »

Theodor Diamant în anul 1840, în care este figurat cursul

⁶ Fenomenul acesta, însoțit pe alocuri de « adîncături » (scufundări) și prăbușiri de maluri explică, cel puțin în parte, de ce apa Buzăului își părăsește matca și își croiește un fâgaș nou, adesea dintre cele mai sinuoase, așa cum ni se înfățișează situația, de pildă, pe moșiile Găujani și Bunești (Amara), din planurile topografice ale inginerului Teodor Diamant de la anul 1840; de văzut pentru aceasta: Arh. Stat., București, pl. Rîmnicu Sărat, nr. 11

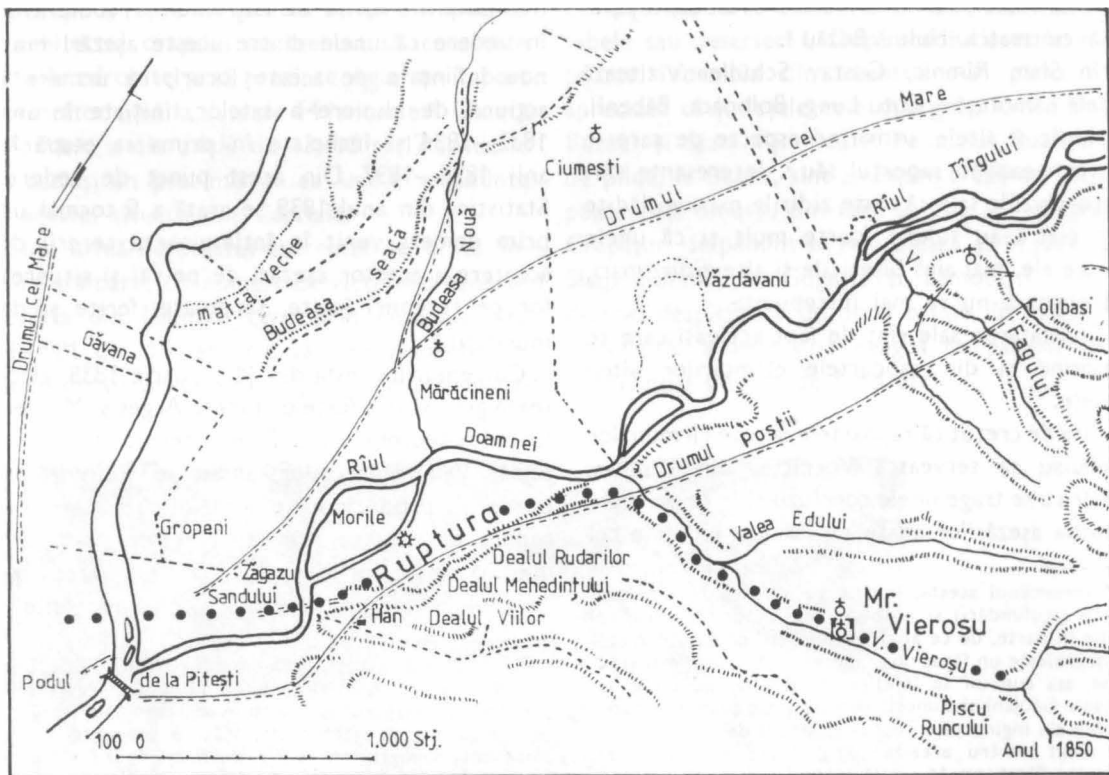
Planul de hotărnicie de la 1850 al moșiilor Vieroșu, Mărăcineni, Ciumești, Grozeni etc., cu menționarea «Rupturii»; traseul punctat este întregit după mențiunile documentare

Această fisură a pământului, care se pare că nu s-a șters multă vreme, este consemnată de inginerii topografi și menționată în documentele de la mijlocul secolului trecut cu numele de « Ruptura », și intersectează matca apei Rîul Doamnei și Argeșul în dreptul podurilor de la Pitești⁹. Ruptura aceasta o marchează planurile de hotărnicie întocmite de inginerul Scarlat Popovici în 1850 și putem deduce că ea cobora pe Valea Vieroșu, de la Mănăstire pînă în Drumul Poștii de la Cîmpulung, cotea apoi spre sud, ocolind poalele Dealului Viilor și traversa Rîul Doamnei mai jos de « zăgazu Sandului », țintind trecerea Argeșului în apropiere de podul șoselei Pitești — București¹⁰.

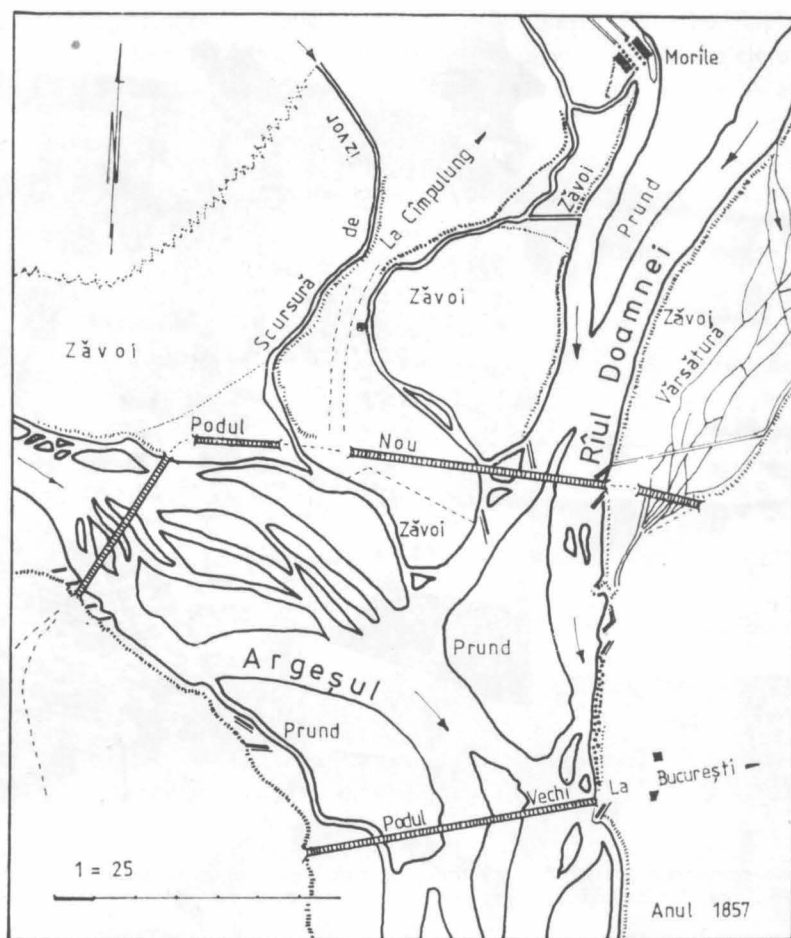
Confluența Argeșului cu Rîul Doamnei în anul 1857, proiect de protecție, de stabilizare și consolidare a zonei podurilor de la Pitești; de remarcat înfățișarea reliefului forfecat de firul apelor care nu-și mai regăsesc făgaș

¹¹ Pe seama acestui cutremur trebuie pusă și degradarea țărmurilor Rîului Doamnei și Argeșului în dreptul podurilor, unde se impun de acum încolo lucrări extrem de dificile de consolidare a malurilor și de protejare a

tîrgului din vale, a Piteștilor. Situația acestor lucrări o expertizează pe rînd inginerii Boroczin, Bolozone (Balzano), Rosetti, Lalanne, Livaditu, Alexandru Orescu, propunîndu-se diferite soluții tehnice de consolidare a malurilor și statornicirea cursurilor celor două ape în acest punct. Caracterele acestei structuri a scoarței în dreptul podurilor de la Pitești sînt foarte bine redată de ridicările din planurile de detaliu ale inginerului Doda din anul 1857. De văzut pentru aceasta: Arh. Stat. București, Planuri jud. Muscel, nr. 51.

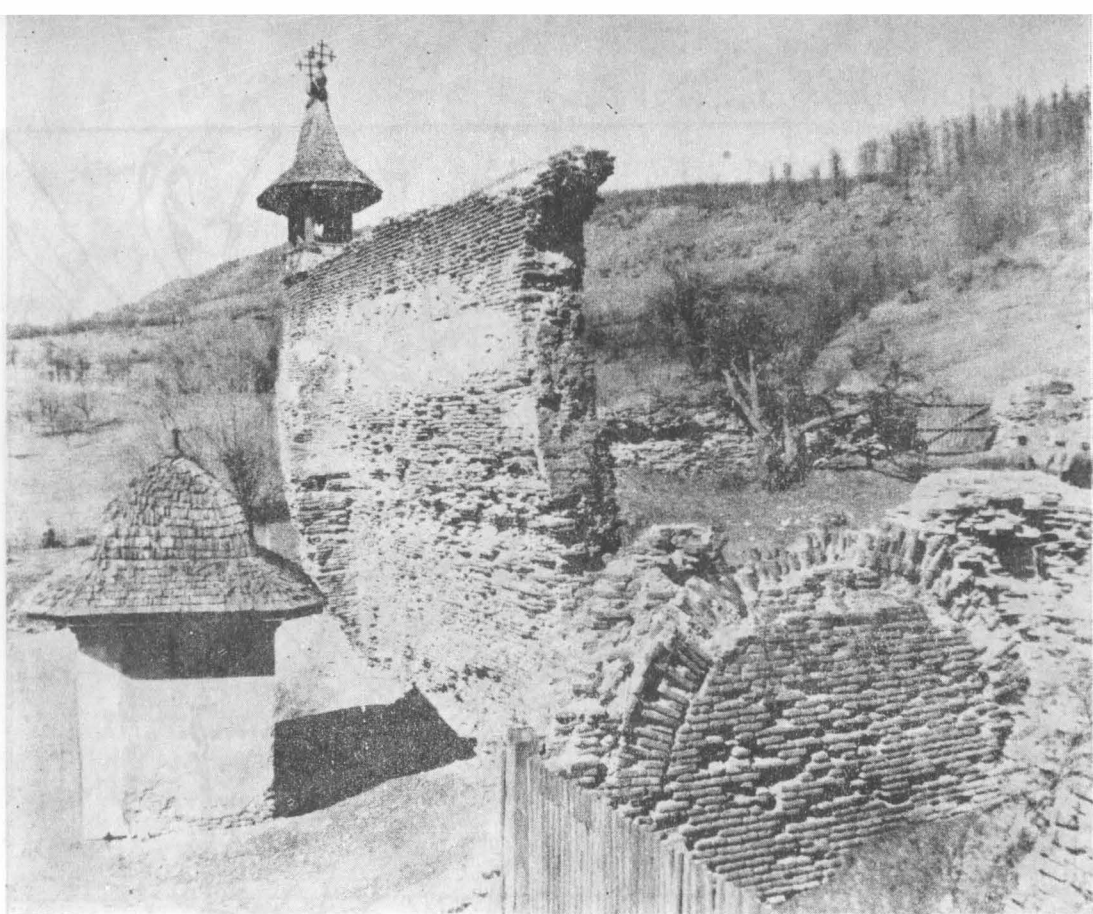
Ruinele caselor egumenești de la Vieroșu, distruse în timpul cutremurului din 1838; vedere înainte de cutremurul din 1977, cu biserica paraclisului de pe deal restaurat de Direcția Monumentelor Istorice și de Artă

Rapoartele cîrmuirilor de Argeș și Muscel către Vornicia din Lăuntru arată în datele lor că foarte multe case s-au zdruncinat, surpîndu-se coșurile și sobele. Foarte rău s-au zdrobit și unele biserici, suferind mult turnurile clopotniță și tîmplele de zidărie. Din cauza acestui cutremur, stricăciuni însemnate suferă și casele egumenești și biserica mănăstirii Vieroși, unde oamenii abia au scăpat cu viață dintre dărîmă-

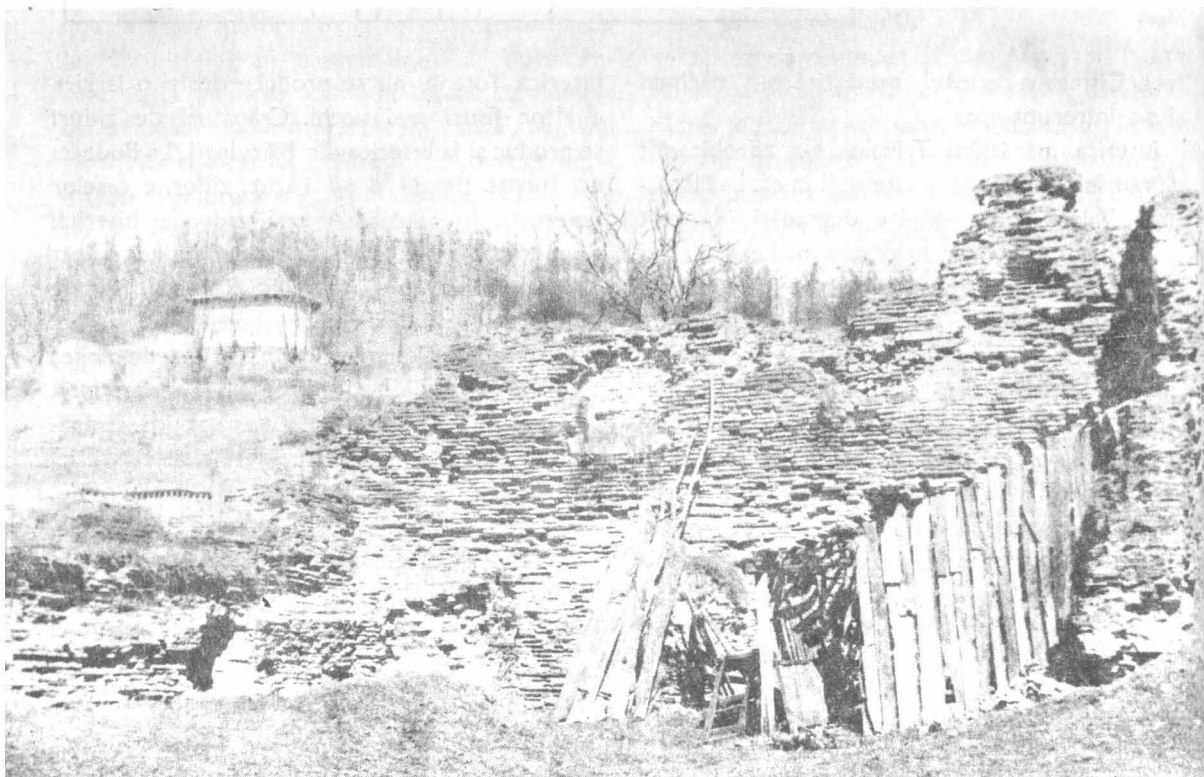
◀ Ruinele caselor egumenești de la Mănăstirea Vieroșu cu cișmeaua alăturată; vedere înainte de cutremurul din 1977

turi. Cișmeaua acestei mănăstiri s-a dărîmat și s-a întrerupt apa.

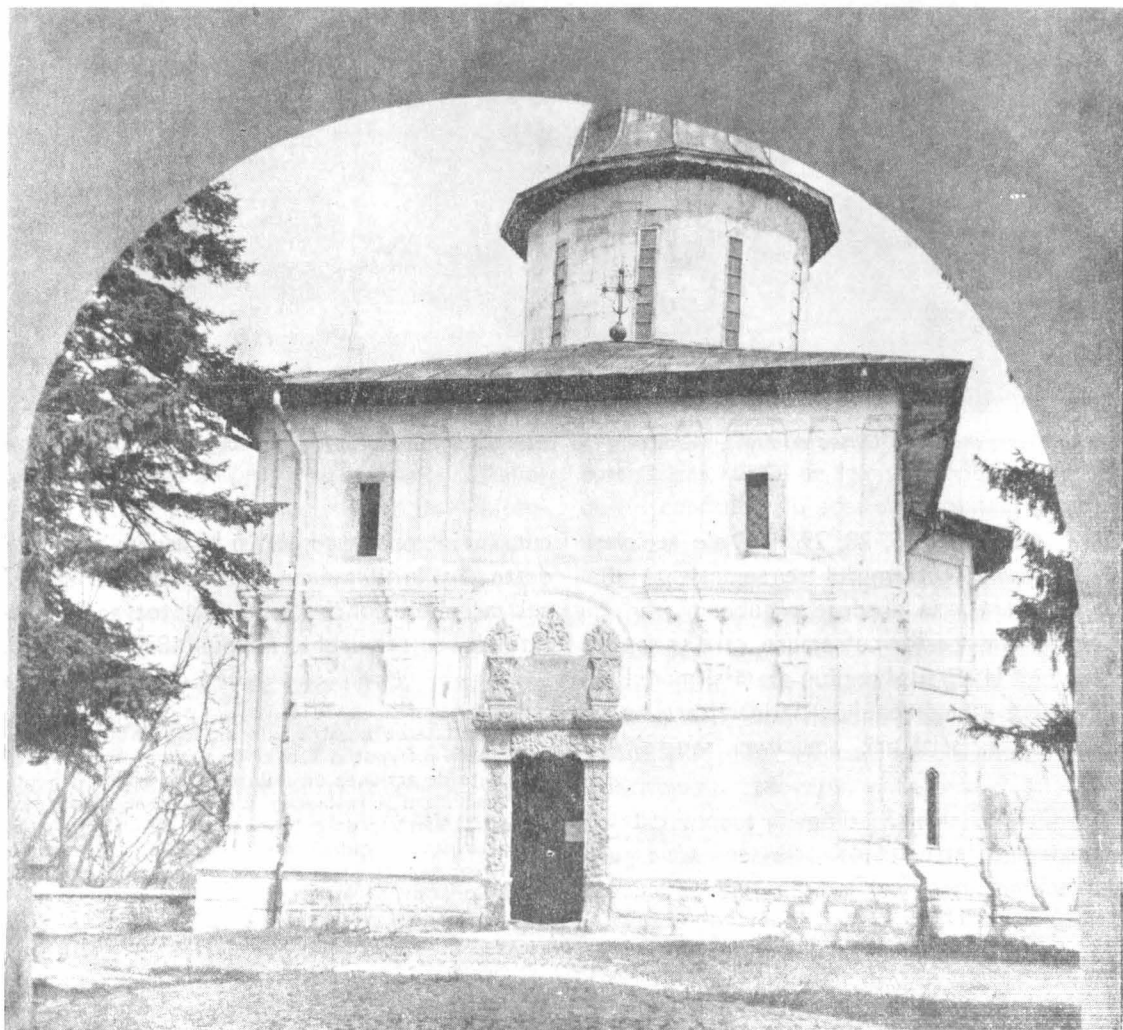
Biserica Adormirea Maicii Domnului din Vălenii de Munte în înfățișarea sa înainte de dărîmare suferită din 1862; în mod asemănător monumentul este afectat de cutremurele din 1838 și 1940, cînd au de suferit mult bolțile altarului, absidele, turla și pronaosul

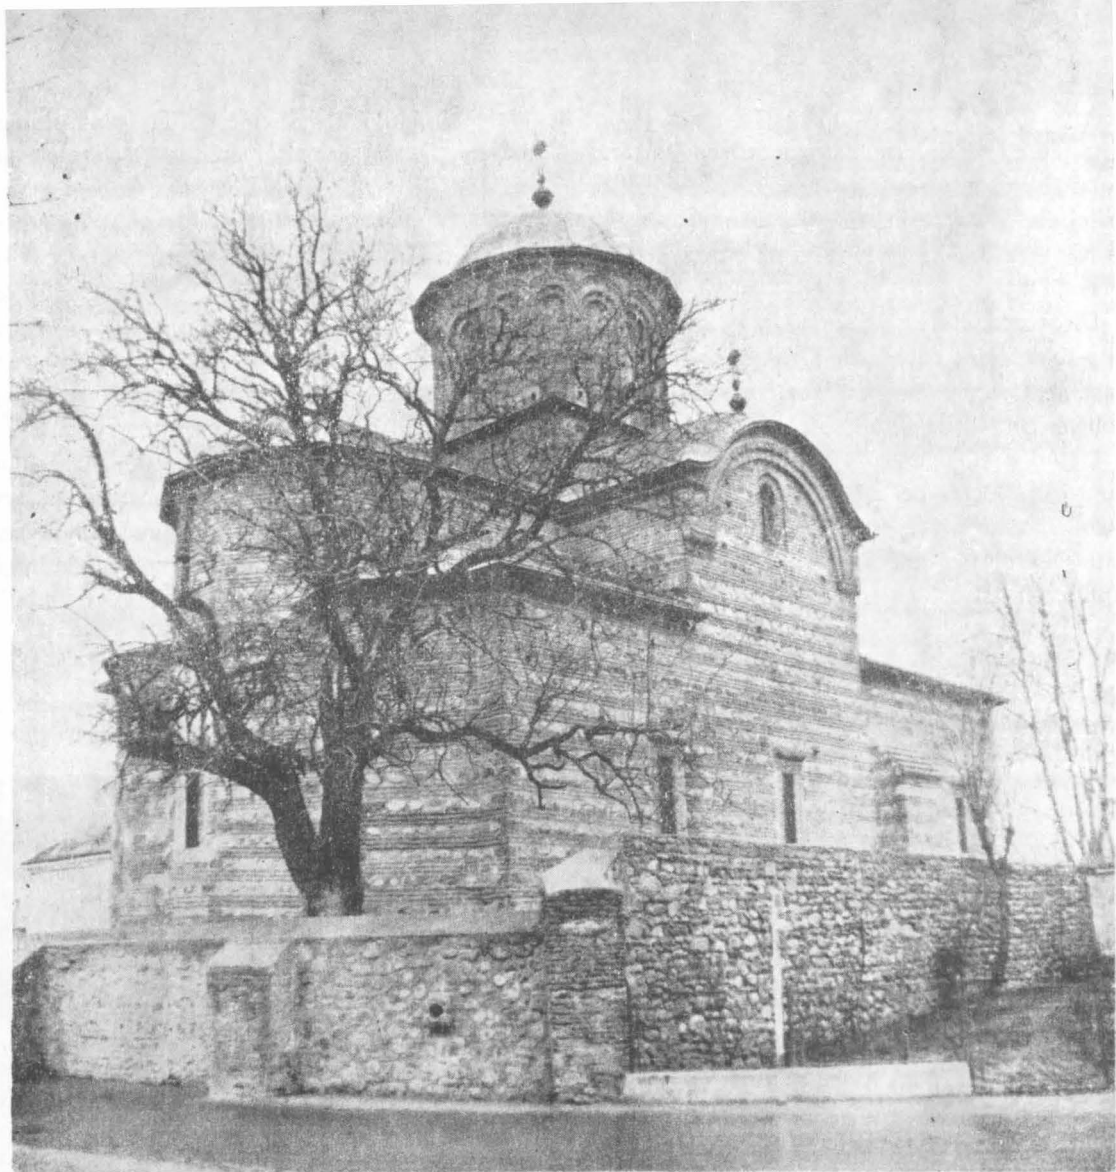
Biserica Domnească din Curtea de Argeș, monument la care ni se semnalează unele degradări pricinuite de cutremurul din 1838.

La Biserica Domnească din Curtea de Argeș zidurile și stîlpii s-au crăpat așa de rău, încît o mare grămadă de cărămizi au căzut jos. Crăpături mai mari sau mai mici suferă și alte biserici din Curtea de Argeș.
