### CERCETĂRI ARHEOLOGICE LA MĂNĂSTIREA GOVORA

Fig. 1. Mănăstirea Govora. Planul cercetărilor arheologice 1984—1985.

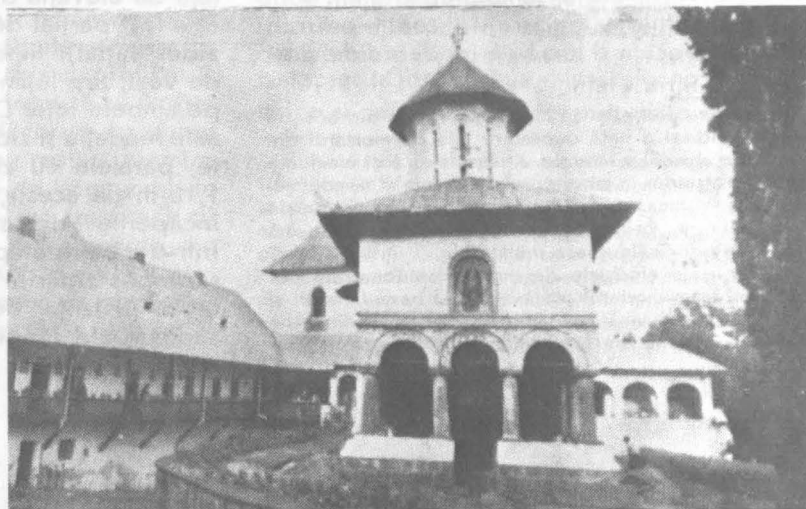
Fig. 9. Mănăstirea Govora. Se observă șanțul de canalizare săpat anterior cercetărilor din 1985 la nord și est de biserică.
