Conacul Rosetti-Balș din satul Pribești, comuna Codăești, județul Vaslui este un monument reprezentativ pentru vechea arhitectură civilă din Moldova. Informațiile privind data ridicării sale și transformările suferite sunt foarte puține¹. Datele documentare se referă în special la stăpânirea moșiei. Prima mențiune documentară a Priboieștilor (Valea Pribeștilor și Dumbrava lui Pribici, aflate în hotarul mănăstirii Dobrovăț și al satelor care ascultau de mănăstire) este cuprins în hrisovul lui Ștefan cel Mare din 7 oct. 1503². Moșia Pribești se afla în stăpânirea lui Mihai Fortuna (Furtună), mare comis în 1627 și 1640, apoi în cea a ginerelui acestuia, Nicolae Buhuș, logofăt, până în 1655, când a fost cumpărată de Darie (Cărăbăt),

Săpăturile arheologice efectuate la conacul Rosetti-Balș din Pribești în anul 1993, în două etape (iunie și iulie), au fost restrânse, limitate la necesitățile proiectului de restaurare. Patru sondaje au fost amplasate în pivniță, în axul intrărilor în încăperile de la nord-est și sud-est (S.I și S. II), în dreptul deschiderii din peretele sudic al încăperii dinspre sud-est (S.III) și în dreptul deschiderii astupate din peretele de vest al pivniței din ace

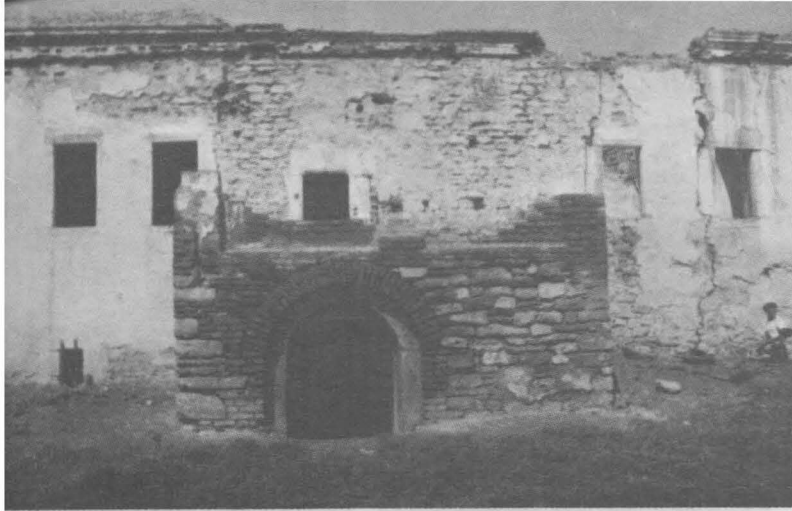
6. Pribești. Conacul Rosetti-Balș. Vedere dinspre est (detaliu).

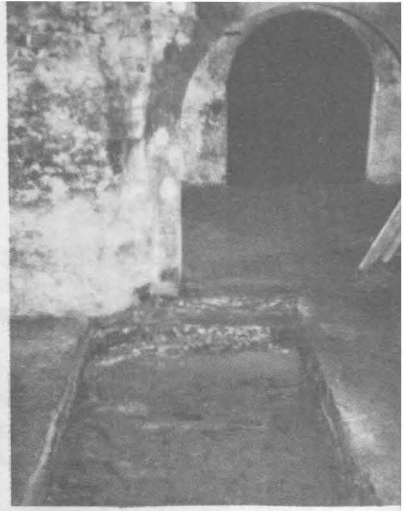
7. Pribești. Conacul Rosetti-Balș. Pivnița – compartimentul dinspre nord-est. S. I (vedere dinspre nord).

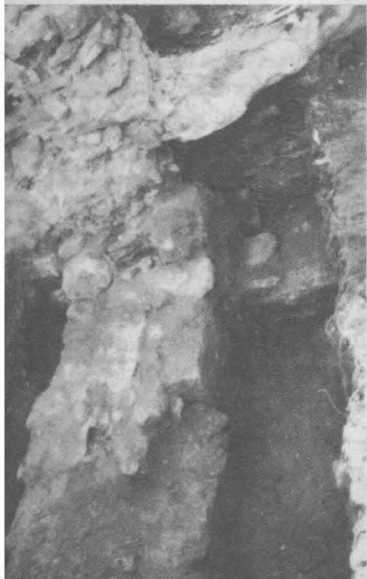
10. Pribești. Conacul Rosetti-Balș. S. IV-b. Zidul care înconjură gârliciul vestic (latura de sud) și zidăria care i se suprapune, lângă zidul de vest al casei.

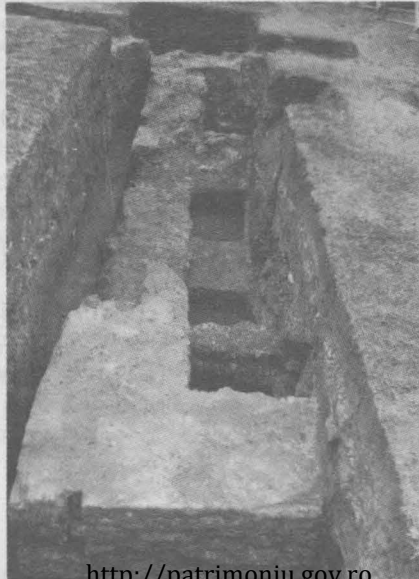
11. Pribești. Conacul Rosetti-Balș. S. IV-c. Gârliciul vestic și zidurile înconjurătoare (latura de vest vedere din sud).

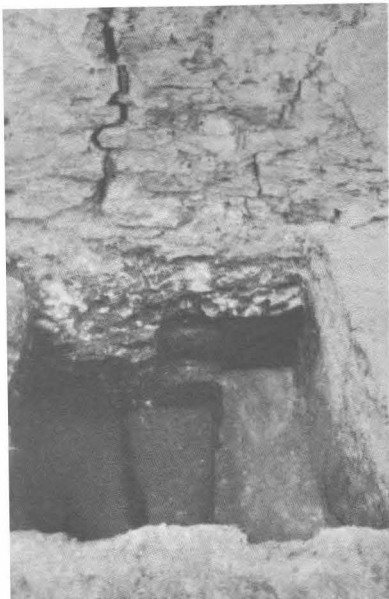
13. Pribești. Conacul Rosetti-Balș S. VI (latura de est a clădirii, în apropierea colțului de nord-est.) Fundația pivniței (stânga) și a părții alăturate spre nord a clădirii.

a parterului) este continuată, dincolo de zidul nordic al pivniței, de o porțiune boltită, din piatră, cu o lățime de 0,30 – 0,50m. Parterul casei depășește în dimensiuni pivnița, înspre nord, cu aproape 3 m. Zidurile sale se ridică aici pe fundații foarte puțin adânci – cca 0,20 m. În dreptul limitei pivniței, aspectul zidăriei elevației este unitar, indicând o ridicare simultană. În ceea ce privește zidul dinspre nord al clădirii, acesta are o fundație distinctă, mai adâncă (0,40 m), separarea sa de zidăria alăturată observându-se și în partea inferioară a elevației, în apropierea colțului de nord-est. În sondajul efectuat în încăperea din această parte a casei (P. 20) s-a constatat că zidul dinspre nord este alipit altuia, gros de 0,70 m, care a fost ridicat numai până la o înălțime apropiată de nivelul de călcare din încăperile de deasupra solului, zid pe a cărui față superioară se afla un strat de mortar netezit. Acest fapt arată că, după ce a fost ridicat până la nivelul parterului, construirea zidului laturii nordice a fost oprită, el fiind înlocuit de noul zid, care îl dublează. Fundația acestuia s-a dovedit la rândul ei insuficientă, astfel explicându-se ieșirea sa din verticală.

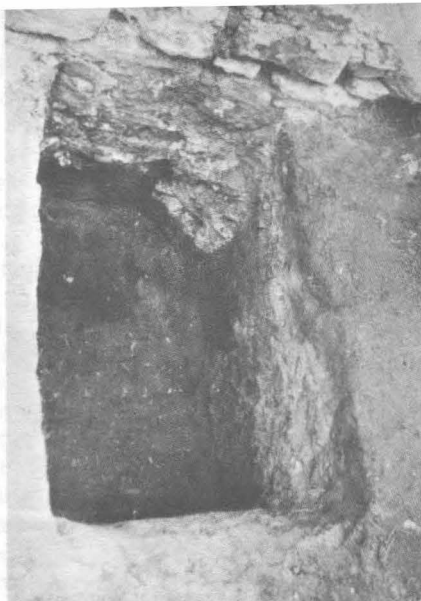
14. Pribești. Conacul Rosetti – Balș. Sondaj fundație 4 (latura de est, la 0,50 m de colțul de nord-est). Fundațiile zidurilor succesive ale laturii nordice a casei.

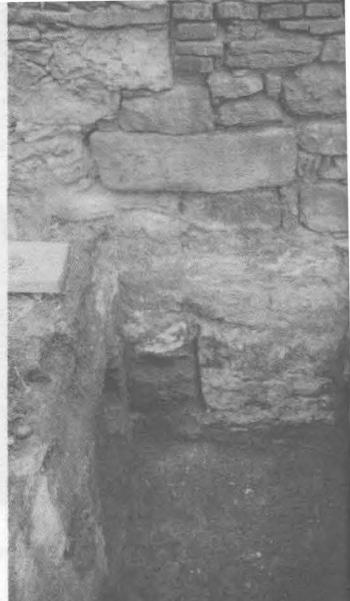
15. Pribești. Conacul Rosetti-Balș. Sondaj fundație 8 (foișorul dinspre est, latura sud. Fundațiile foisorului și a porțiunii adăugate spre est și nord.)

Foișorul de pe latura estică a casei a fost mărit, probabil în a doua jumătate a sec. XVIII, atât spre est, unde, în fața intrării, a fost descoperit un pavaj din lespezi de piatră, cât și spre nord, cu cca 1 m și respectiv 1,20 m. În porțiunile mărite, fundațiile sunt mai adânci, de peste 1 m.
