CERCETĂRI ARHEOLOGICE LA MĂNĂSTIREA POLOVRAGI

Cercetările arheologice efectuate la mănăstirea Polovragi, în scurte campanii din august 1971, 1972, aprilie și iunie 1973, au urmărit obținerea unor date arheologice privind evoluția acestui ansamblu monumental. Săpăturile au fost concentrate asupra a două principale obiective: biserica și incinta, în special partea sa de vest, la care se adaugă bisericuța bolniței. La biserică, secțiunii trasate în 1971, între absida altarului și latura estică a incintei, și sondajelor din 1971 și 1972, de la limita între pridvor și pronaos sau de pe latura nordică, la est de absidă, li s-au adăugat, în 1973, o secțiune longitudinală în interior, străbătând naosul, pronaosul și pridvorul, iar la exterior sondajele în axul absidei nordice, în dreptul limitei dintre naos și pronaos (spre N) și pe latura sud, având în centru limita estică a absidei.

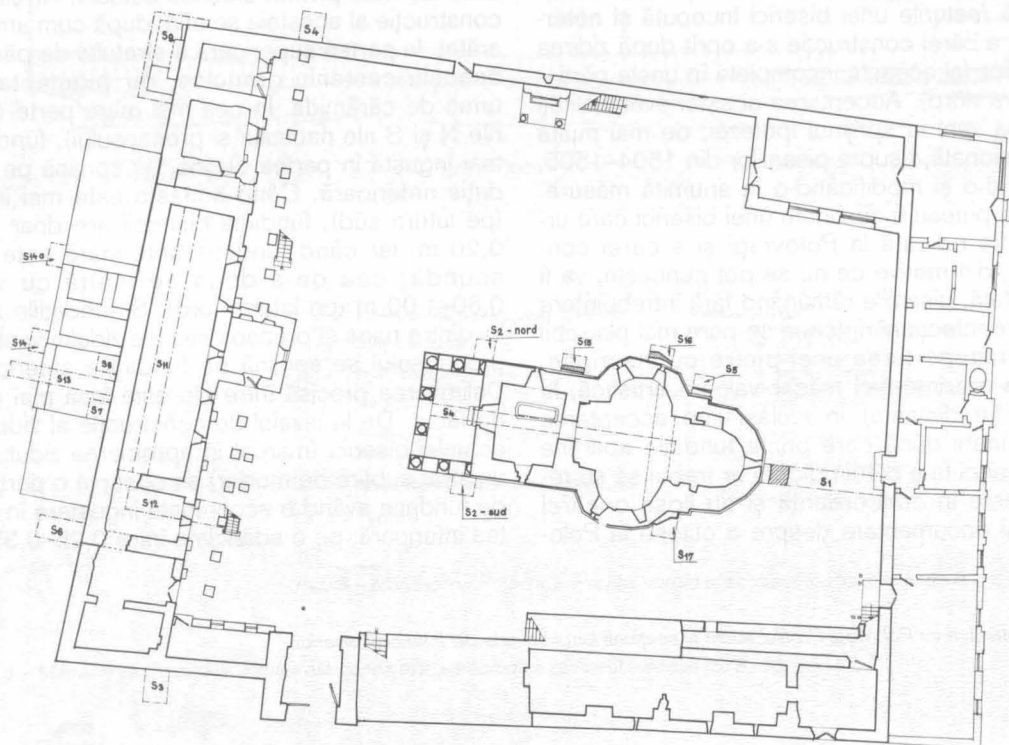
Fig. 1 – Mănăstirea Polovragi. Planul săpăturilor arheologice (1971–1973)

Săpăturile efectuate în jurul bisericii și în interiorul ei au dus la descoperirea fundațiilor unui edificiu anterior. Aceste fundații au apărut în cinci sondaje plasate în diferite puncte, lipsind numai în sondajele de la limita dintre pronaosul și pridvorul bisericii actuale. La est de absida altarului, fundația anterioară, adâncă de cca. 1 m și lată de aproximativ 1,20 m, mai îngustă în partea inferioară, din bolovani de piatră legați cu mortar relativ slab, de culoare gălbuie, este alăturată fundației actualei biserici. În celelalte puncte, pe laturile de nord și sud, fundația bisericii existente se suprapune vechii fundații, cu care are un traseu apropiat, nu însă întru totul identic. Pe latura de nord, fundația veche, cu o adâncime mică – 0,35–0,40 m – este ieșită în raport cu cea actuală cu distanțe ce variază între 0,20 și 0,45. Pe latura sud (în singurul sondaj care a surprins-o aici) fundația veche, adâncă de 0,95 m, este numai cu puțin ieșită față de cea actuală, care i se suprapune, având o adâncime mult mai mică; cele două fundații sunt net diferențiate și aici. În interior, o fundație anterioară orientată N-S, lată de 1,50 m, a fost descoperită în partea de est a naosului (la aproape 5 m de limita sa vestică). Din dispunerea fundațiilor descoperite se conturează un plan triconc, având față de cel al bisericii actuale absida estică mai alungită iar cele laterale situate puțin mai la vest (după cum o arată amplasarea fundației transversale descoperite în naos, care trebuia să lege fundațiile zidurilor de nord și sud ale naosului la est de turlă, ca și poziția fundației de absidă descoperită la nord, puțin mai spre vest de absida bisericii actuale). În raport cu vechile fundații, biserica actuală se află puțin mai la sud (diferența fiind însă foarte mică, 20–40 cm). Vechile fundații nu au fost descoperite în dreptul pridvorului, dovadă că limita lor vestică corespunde, cu limita vestică a pronaosului actual.

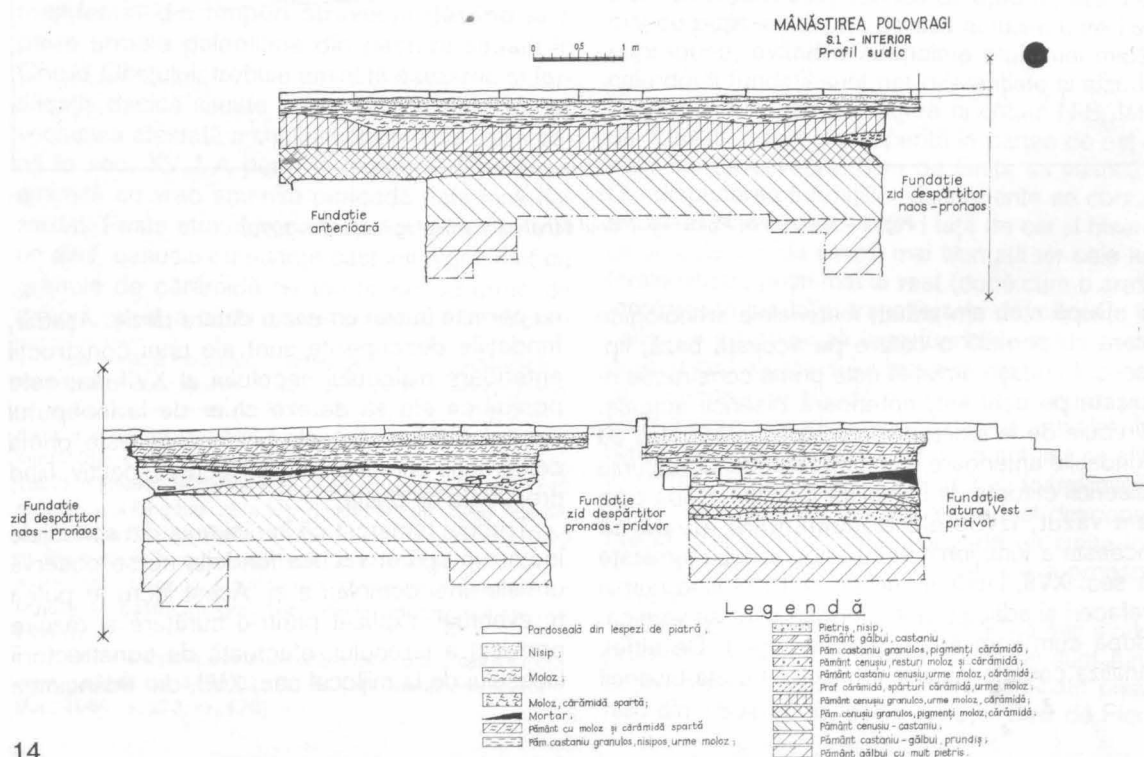
Fig. 2 – Mănăstirea Polovragi Profilul sudic al secțiunii longitudinale din interiorul bisericii.

În naos și pronaos, deasupra nivelului de construcție se succed două straturi de pământ cenușiu, foarte granulos, cu urme de moloz și cărămidă, alternând cu două straturi de moloz. Ele pot fi puse în legătură cu cele două principale etape de construcție a bisericii ridicată la mijlocul sec. XVII, reparată și transformată la sfârșitul sec. XVII – începutul sec. XVIII.

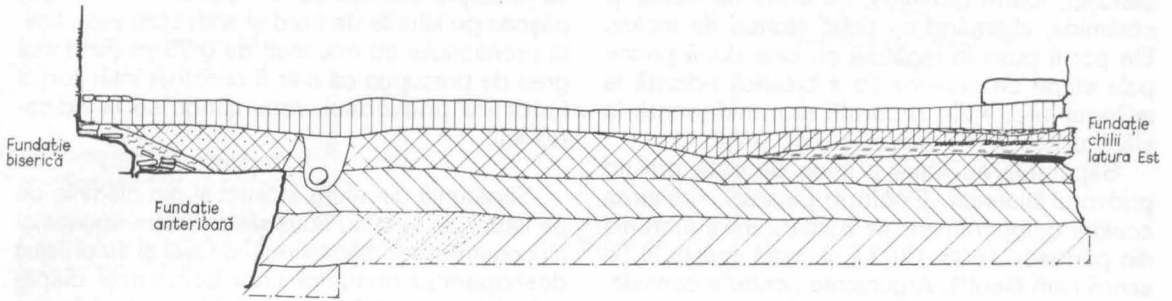
Profil nordic

Fig. 3 - Mănăstirea Polovragi. Profilul nordic al secțiunii longitudinale de la est al bisericii.

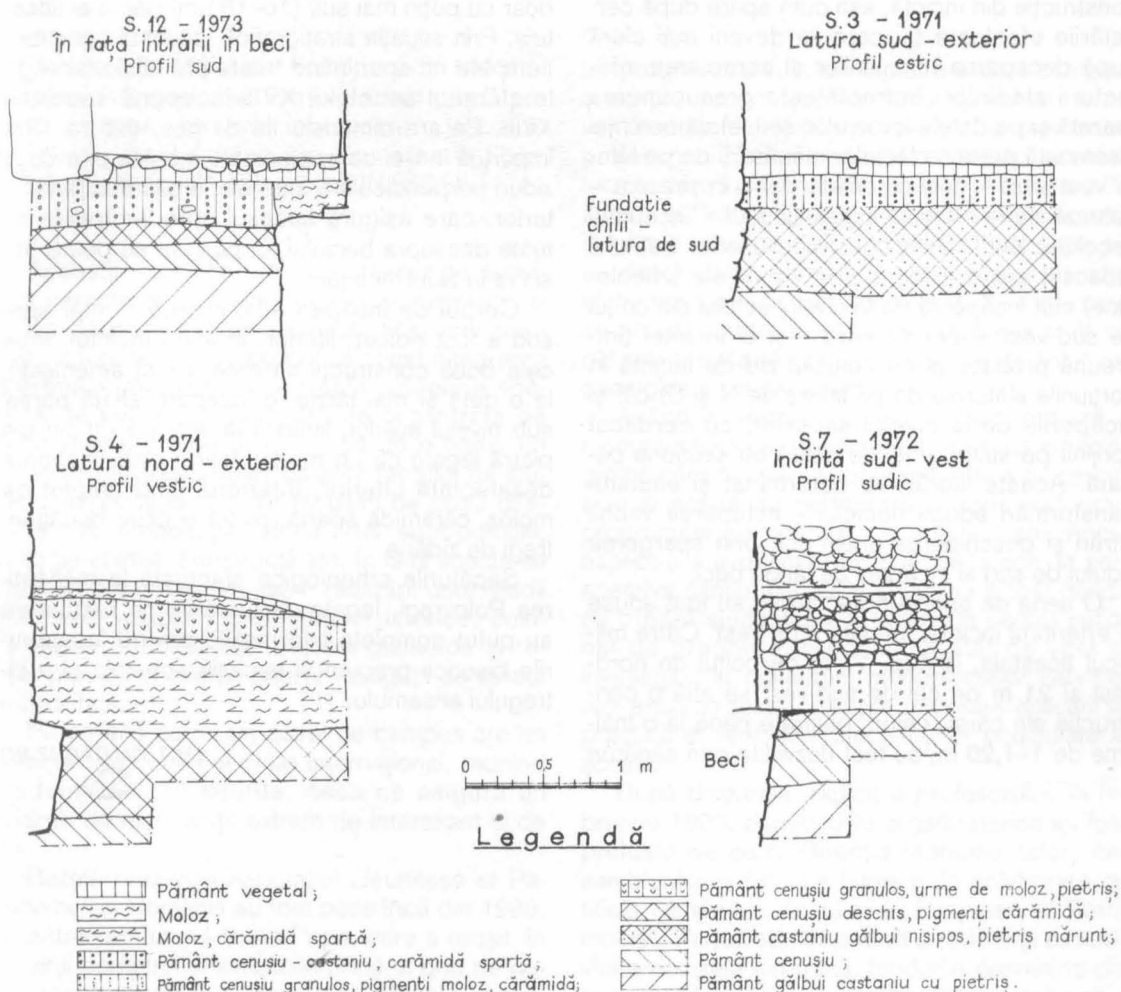
Fig. 5 - Mănăstirea Polovragi. Profile ale sondajelor arheologice din incintă (S. 12, 3, 4, 7).
