Fișa de localitate

Așezare

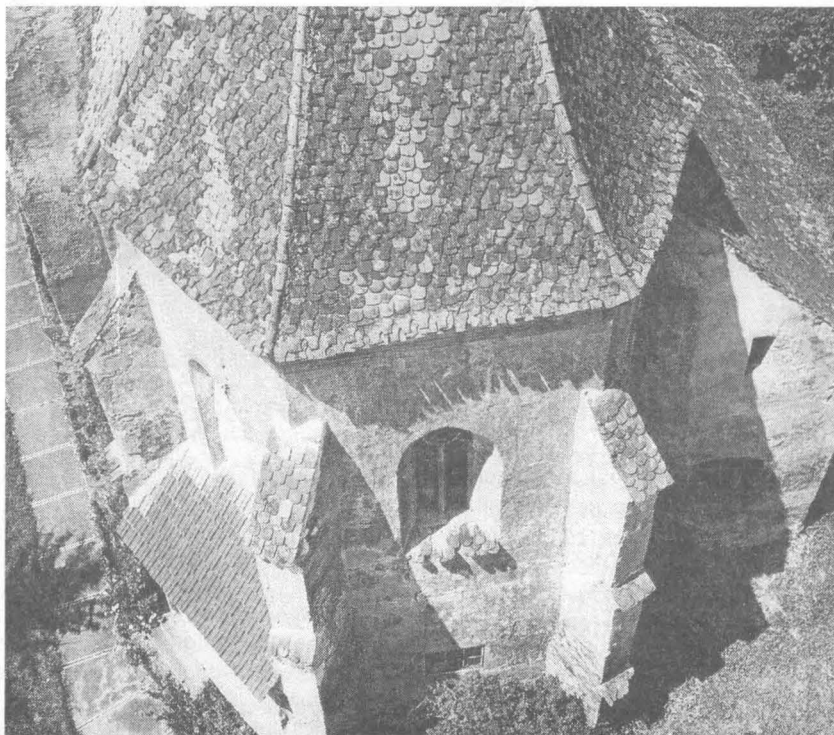
Biserica evanghelică (E) (foto din turnul-clopotniță)

Biserica evanghelică, hram Sf. Andrei, punct de greutate al cartierului săsesc, este construită în a doua jumătate a sec. XIV ca biserică – sală, fără

turn, stil gotic târziu. Zidul înconjurător de piatră, de forma poligonală neregulată, înalt de aproximativ 10 m, este construit în prima jumătate a secolului XVI, prevăzut cu drumuri de strajă și tragere și câte un turn pătrat la jumătatea fiecărei laturi; accesul se face pe sub turnul-clopotniță (E) și turnulețul de SV (se pare înzestrat cu pod mobil peste

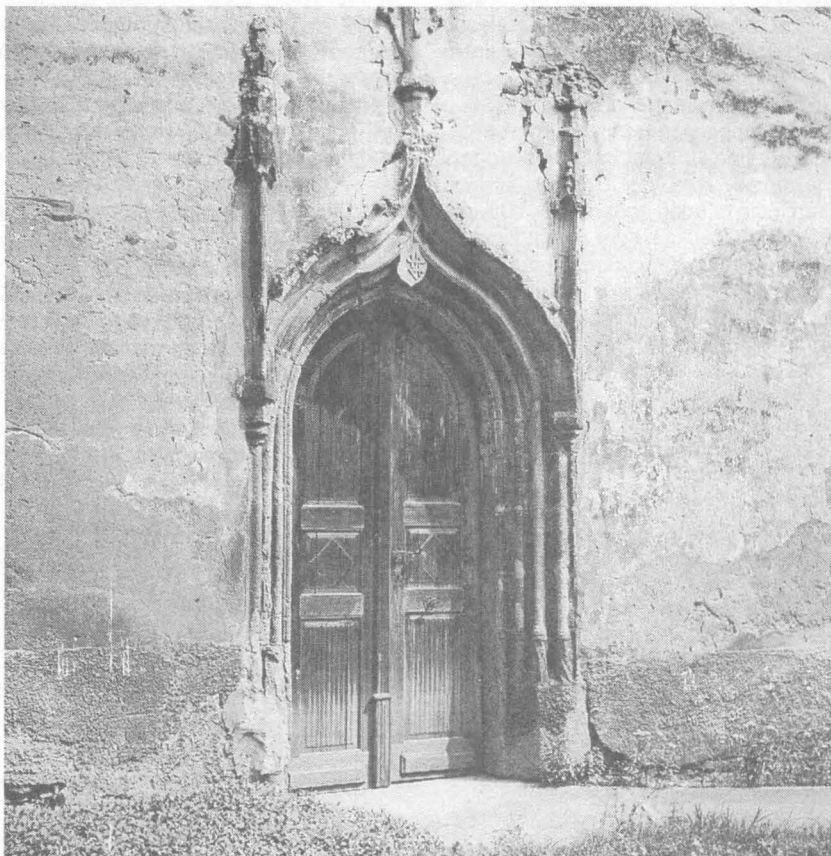
Portalul de vest al bisericii evanghelice

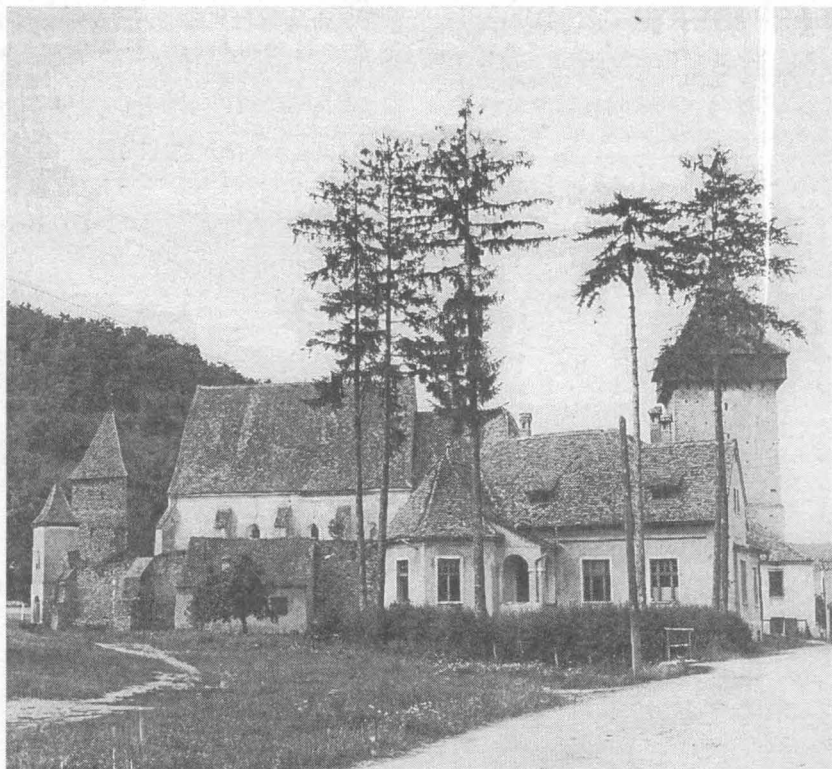
Fosta Primărie și biserica evanghelică cu incintă fortificată

Primăria, așezată la SE de biserică, construită în 1912, cu modificări interioare în anii '30 (păstrând din această perioadă pardoseala de gresie multicoloră și tâmplăria), se deosebește de primăriile din zonă și chiar și de celelalte clădiri oficiale ale localității printr-un plan mai puțin compact, ale cărui părți componente sunt subliniate de acoperișuri separate. Casa notarului, datând de la începutul sec. XX, cu plan simplu și fațada decorată cu elemente clasicizante, este așezată de asemenea în apropierea bisericii, vis-à-vis de primărie, la nr. 206.

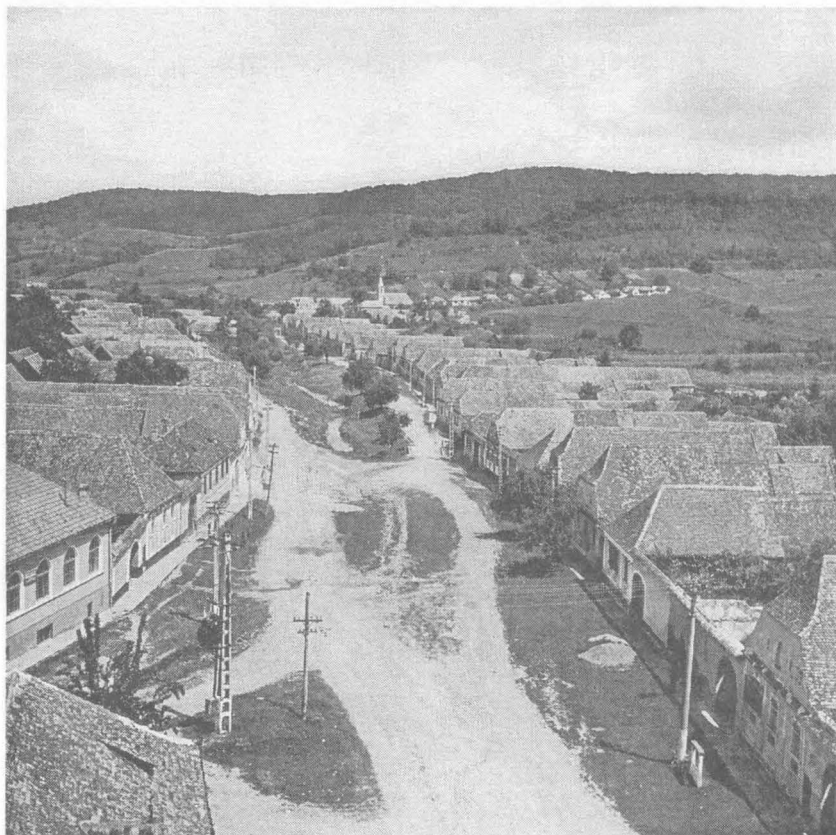
Porțiunea de nord a str. Principale, cu aspect determinat de valea pâraului Copșei (în fundal cartierul românesc)

Ulițele satului, de lățimi variind între 12 și 4 m, sunt ulițe de pământ, rareori pietruite, cu rigole superficiale și trotuare pardosite cu piatră de râu, cu porțiuni modernizate (dale de beton). Un aspect deosebit are porțiunea nordică a Hauptstrasse – Dort Hinunter –, străbătută în partea centrală de valea pârâului Copșei, distanța între cele două fronturi ale uliței este în zona maximă de 30–40 m. De asemenea, datorită lățimii și abundenței vegetației văii Gosului, ulița Weidenzelter devine aproape invizibilă.

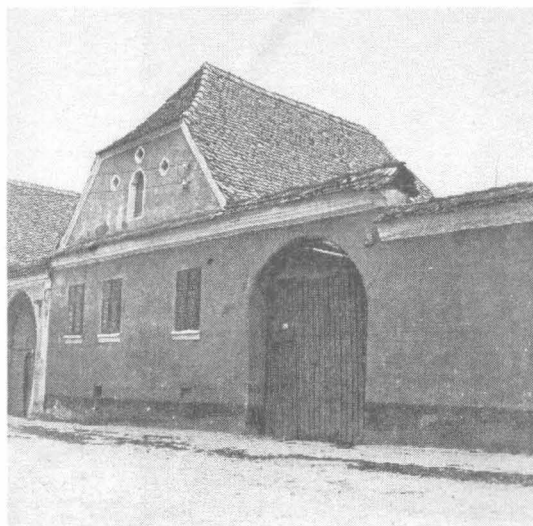
Casa 212 (1786–1788)

Perioadei cuprinsă între a doua jumătate a sec. XVIII – începutul secolului XIX îi aparțin, prin datare pe obiect, casele 71 (1771), 212 (pivnița 1786 și parter 1788), 79 și 137 (1794), 196 (1797), 213 (1801), 64 și 93 (1804); în afara acestor 9 locuințe, mai pot fi atribuite aceleiași perioade un număr de 25 locuințe datorită materialelor de construcție folosite, tipului de plan și proporțiilor, modului de acces, material și mod de prelucrare a grinzilor, proporțiilor pinionului, tipului de șarpantă și a modului de îmbinare a componentelor acesteia. Sunt, cu 2 excepții (nr. 136 și 197), case cu pivnița pe toată suprafața, cu pereți de piatră nefasonată, cu tavan de grinzi cu dimensiunea 40 x 40 cm, uneori bolți semicilindrice sau a vella, târzii, parter înalt, cu pereți de cărămidă cu grosimi de 60 cm, plan compact; accesul se face prin scări,

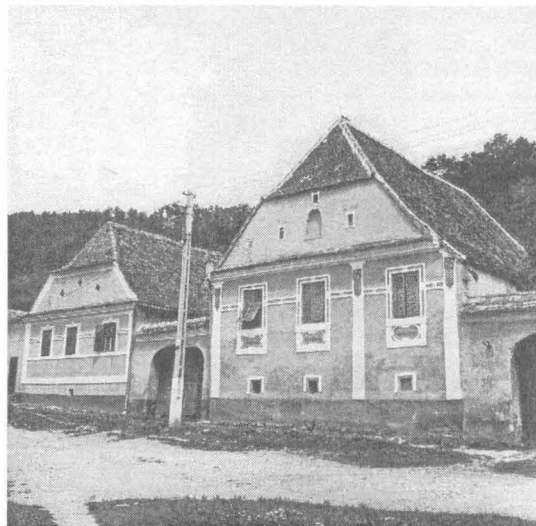
Casele 79 (dreapta), 80 (stânga) (sfârșit sec. XVIII)

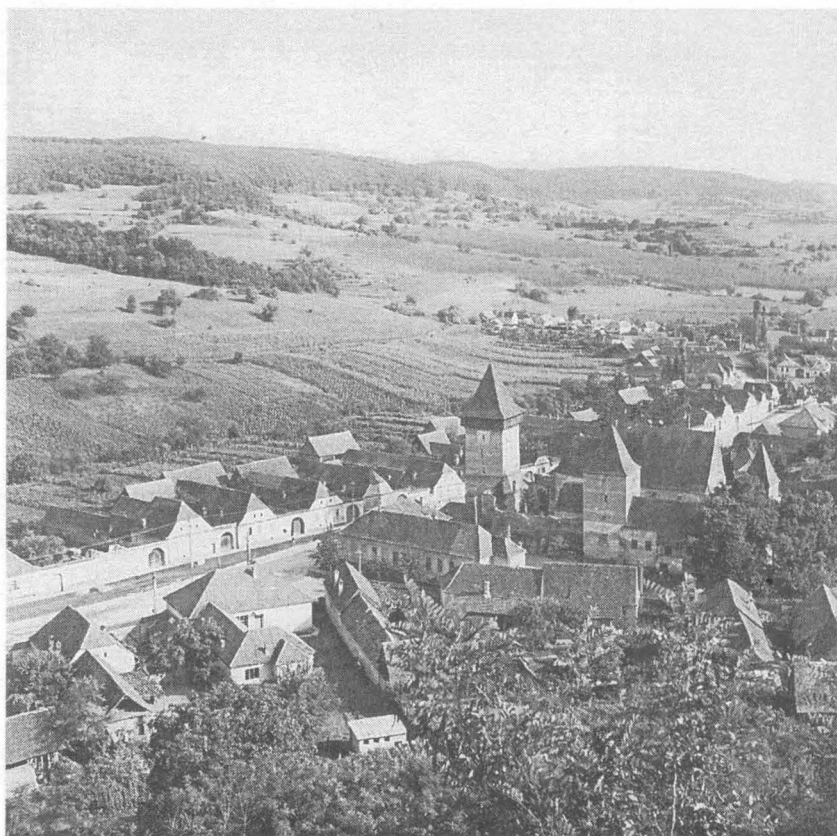
Panorama centrului localității, cu biserica și școala evanghelică, fortificația și front case sfârșitul sec. XVIII – începutul sec. XIX (în fundal Mühlgasse)

Grupul cel mai compact de locuințe, având datarea mai sus menționată, se află pe latura de E pe Mittel der Gemeinde, între nr. 202–227, determinând, prin masivitatea siluetei, pantele accentuate ale acoperișurilor și pinioanelor înalte, aspectul părții centrale a localității.

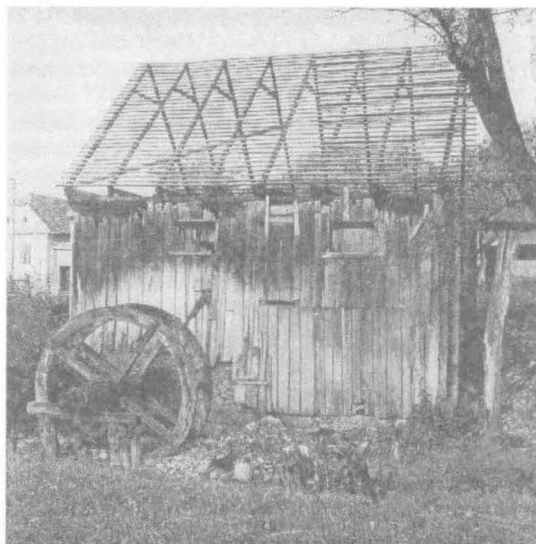
Moara de apă (1836)

Moara de apă, datată 1836, funcționând ca atare până în anii '60 ai secolului XX, este așezată în partea de S a satului, fiind, împreună cu casa morarului, punct de greutate al străzii Morii; păstrează aspectul istoric – structura de lemn a construcției, roata și mecanismele de transmisie, ca și digul și canalul de aducțiune a apei.

Propunem, de asemenea, ca zonă protejată moara veche (1836) de pe ulița Morii, cu urmele canalului de aducțiune, lacului și digului, ca instalație de tehnică populară de valoare deosebită (unica existentă în zonă) și în relativ bună stare de conservare.
