## 1. Istoricul cercetării arheologice

## 2. Construcția din lemn din curtea mică (grădina martirilor) (Planșele II–III)

#### The Archaeological Excavations from the Old Town Hall

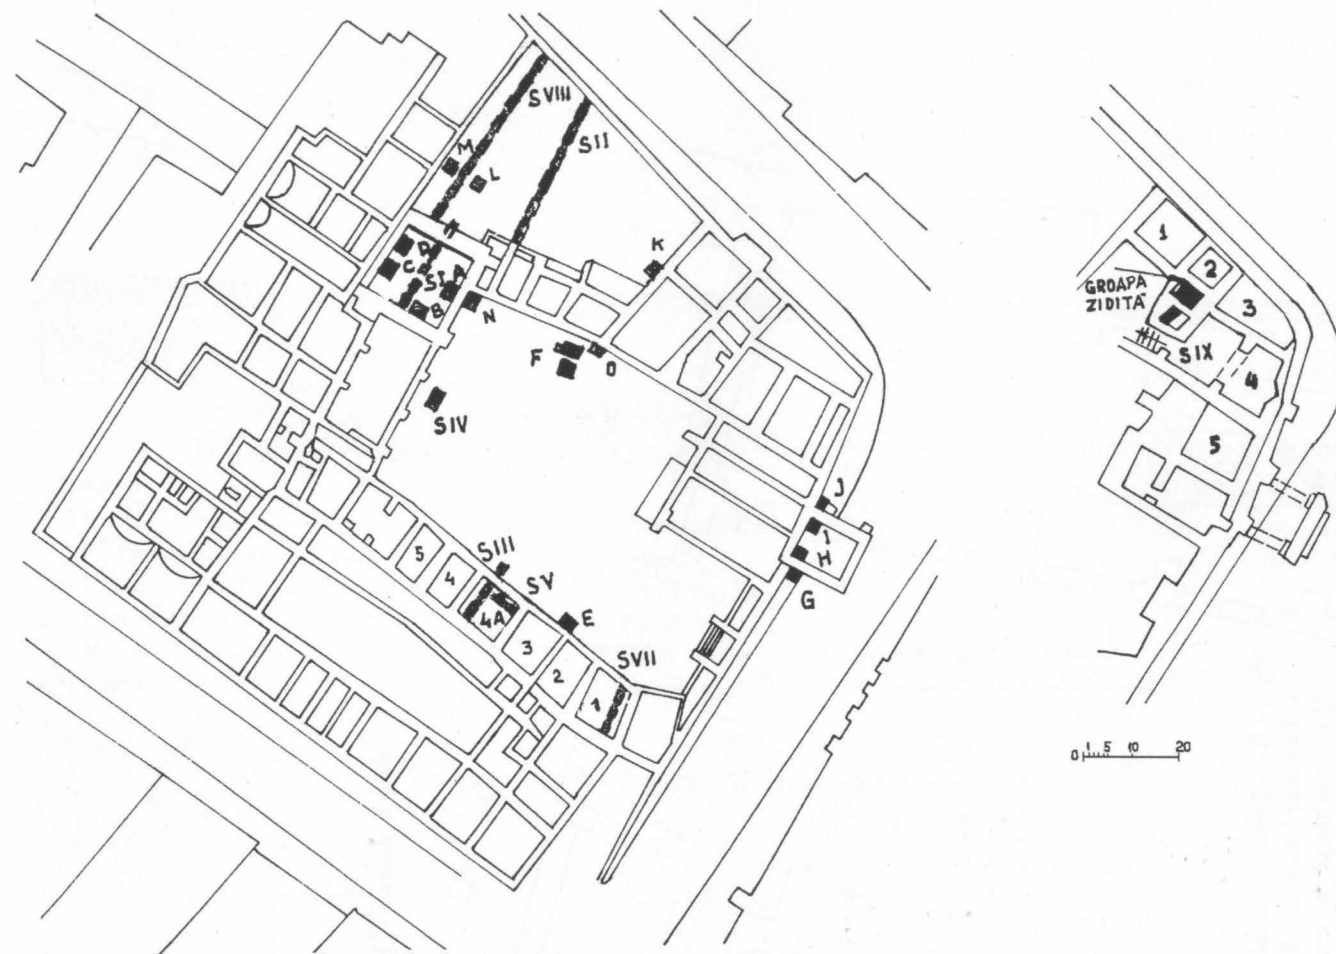
Planșa I – Planul secțiunilor arheologice de la Primăria Veche din Sibiu.

Planșa I : Planul secțiunilor arheologice de la Primăria Veche din Sibiu.

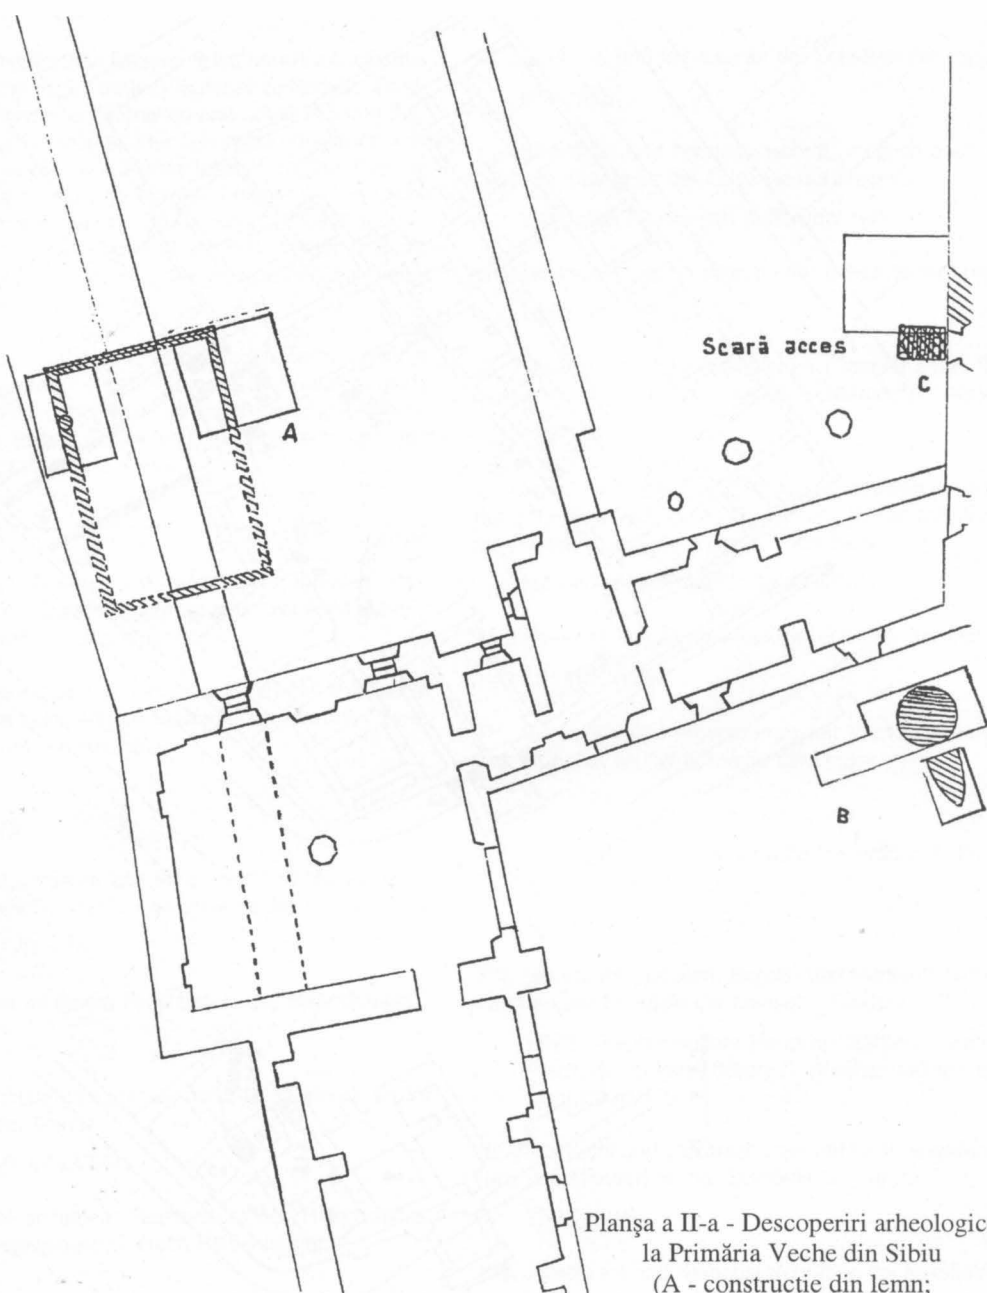
Planșa a II-a - Descoperiri arheologice  
la Primăria Veche din Sibiu  
(A - construcție din lemn;  
B - groapa pentru turnat clopote;  
C - scară de acces).

Construcția din bârne de lemn avea dimensiunile de 5/7 m. Nivelul de călcare a fost adâncit la 50 cm față de nivelul de călcare exterior. Podeaua a fost alcătuită dintr-o succesiune de straturi de piatră și lut, straturi bine netezite. Într-un colț al încăperii a fost săpată o groapă în care am găsit fragmente dintr-o oală. Groapa purta urme de arsură.

Prin practicarea casetei K, în curtea mică a fost dezvelită o porțiune dintr-un arc din cărămizi cu înălțimea de 90 cm și deschiderea de 2,20 m. Liantul folosit conținea var, cu excepția unui segment format din patru cărămizi, unde nu am observat decât nisip. Cărămizile din arc au dimensiunile: 28 (30)/14 (15)/5 (6) cm. Arcul de cărămizi a făcut parte dintr-o structură ce mai cuprindea segmente de zidărie din pietre de râu, unele de dimensiuni mari (40/10 cm, 40/50 cm, 37/20 cm). Sub arcul din cărămizi s-a aflat o structură formată dintr-o piatră, o cărămidă și o țiglă, toate prinse cu mortar. Deschiderea casetei K a permis scoaterea la lumină a unei scări din cărămizi ce servea o intrare astăzi blocată (Planșa a II-a, C).

Planșa a II-a : Descoperiri arheologice la Primăria Veche din Sibiu (A – construcție din lemn ; B – groapa pentru turnat clopote ; C – scară de acces).

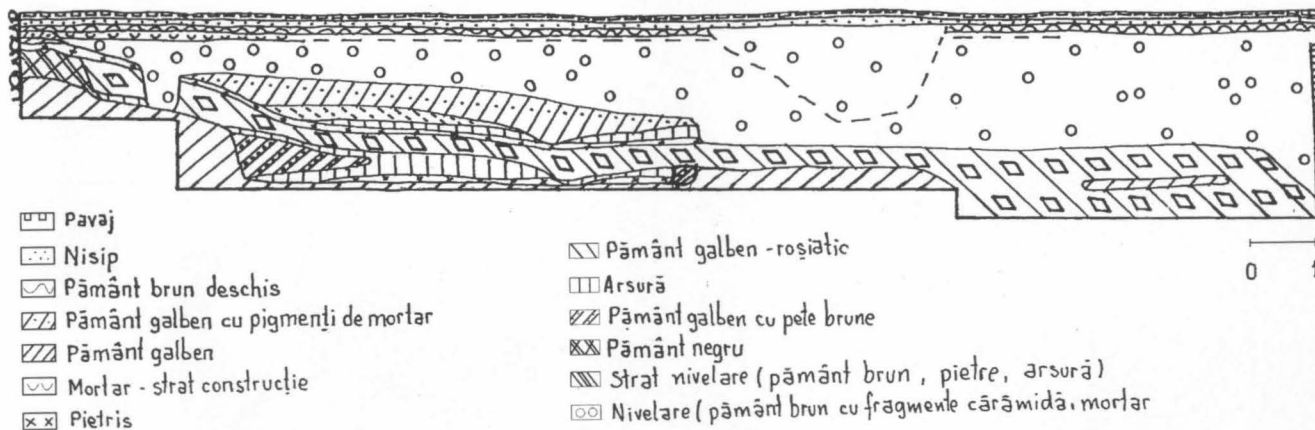
Planșa a III-a - Profilul vestic al secțiunii a VIII-a.

Secțiunea VIII, practică în camera 1, a adus la dezvelirea a două structuri de zidărie din pietre:

În secțiunile II și VIII am observat retragerile soclului zidului de incintă. Nu am putut atinge talpa fundației, malul secțiunii VIII prăbușindu-se la adâncimea de 2,20 m.

Planșa a III-a : Profilul vestic al secțiunii a VIII-a.

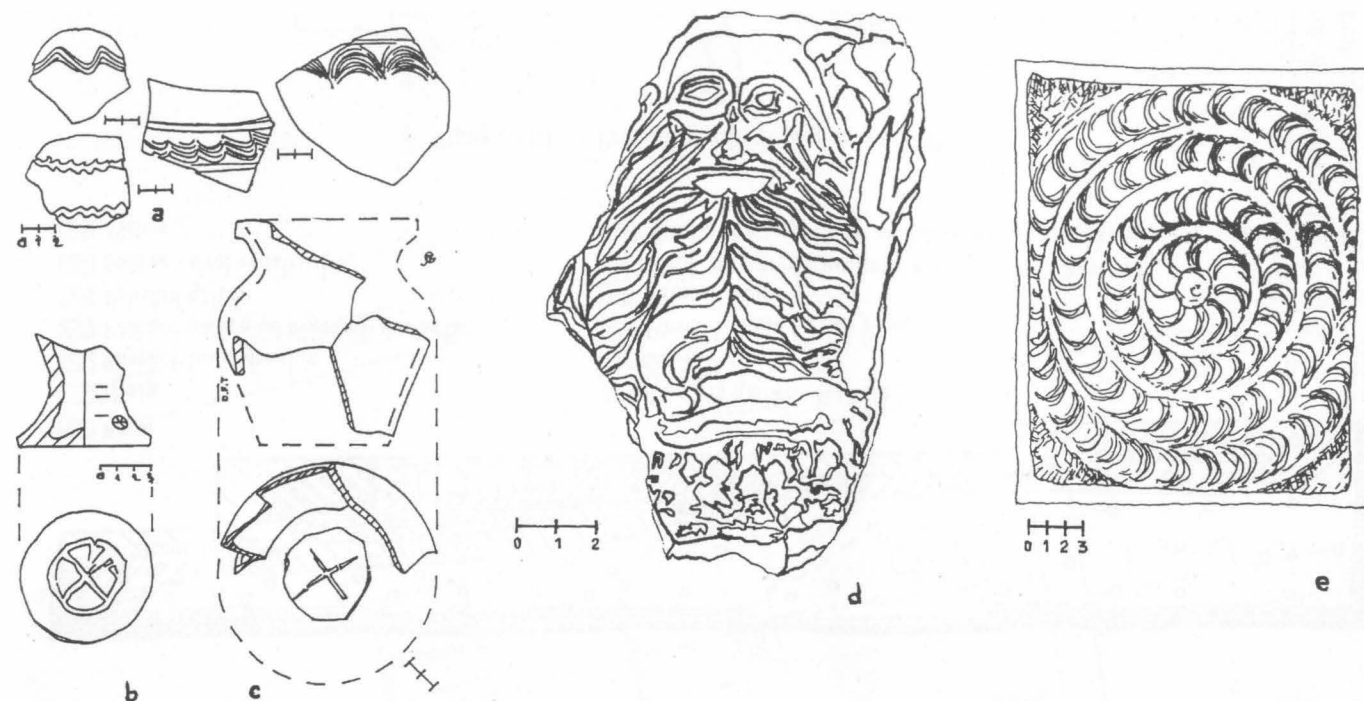
Planșa a IV-a - Ceramică medievală și cahle descoperite la Primăria Veche din Sibiu

(a - ornamentație aflată pe fragmentele ceramice descoperite în curtea mică;

b - picior de cană cu semnul meșterului; oală cu semnul meșterului; d,e - cahle cu decor renașcentist.

7. Cănila cu picior sunt reprezentate de cele 14 fragmente recuperate (Planșa a IV-a, b).
8. Cănila cu buza lobată sunt prezente printr-un fragment din corp și multe buze.

Întregim lista materialului ceramic din curtea mică – construcția din lemn – cu cele 23 de toate sau fragmente de toată. Repertoriul ornamentelor este simplu, utilitarul dominând esteticul. Impresiunile aflate pe fundul unor căni sau, într-un singur caz, pe talpa piciorului pot fi mai repede atribuite necesității identificării producției unui meșter decât nevoii de frumos (Planșa a IV-a a, b, c).

Cele două cahle prezentate aparțin unei alte perioade, ornamentul figurativ fiind la fel de important ca și utilitatea obiectului (Planșa a IV-a d, e).

Planșa a IV-a : Ceramică medievală și cahle descoperite la Primăria Veche din Sibiu (a – ornamente aflate pe fragmentele ceramice descoperite în curtea mică ; b – picior de cană cu semnul meșterului ; c – oală cu semnul meșterului ; d, e – cahle cu decor renașcentist.

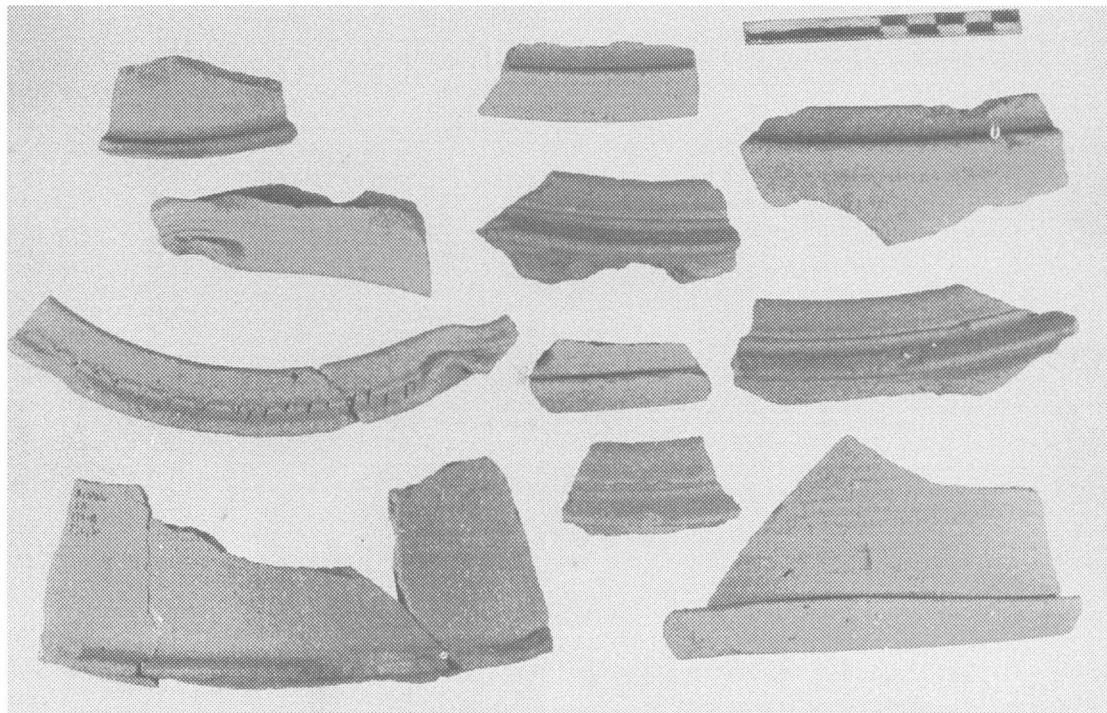
Foto 1

Fotografia 1 : Fragmente din castroane descoperite la Primăria Veche din Sibiu.

3. Oala de provizii. Din fragmentele păstrate a fost restaurat corpul unei astfel de forme rare (restaurator: Silvia Galea).
4. Castroane din lut cu buza evazată înspre interior și exterior (11 fragmente din 11 vase) (Fotografia 1).

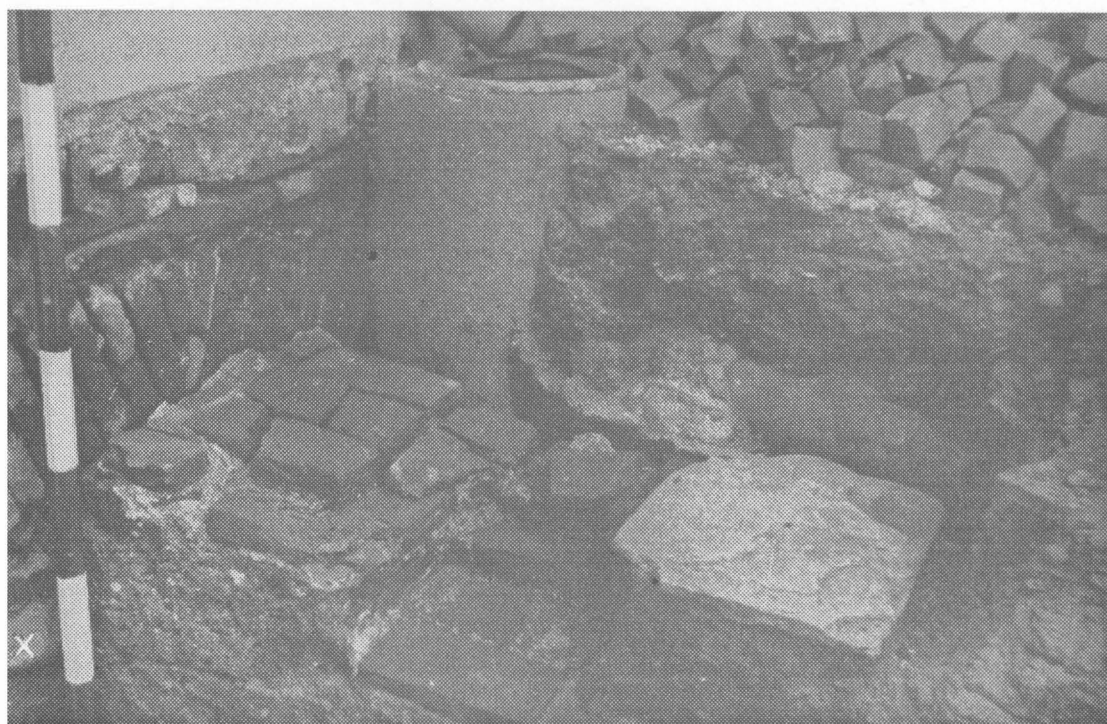
Foto 2

Fotografia 2 : Urmele scării descoperite în curtea mică a Primăriei Vechi (lângă jalon se văd substructiile anterioare X).

În curtea mică au apărut urmele unei scări din cărămizi. Structura din cărămizi a fost refăcută folosindu-se o piatră (Fotografia 2).

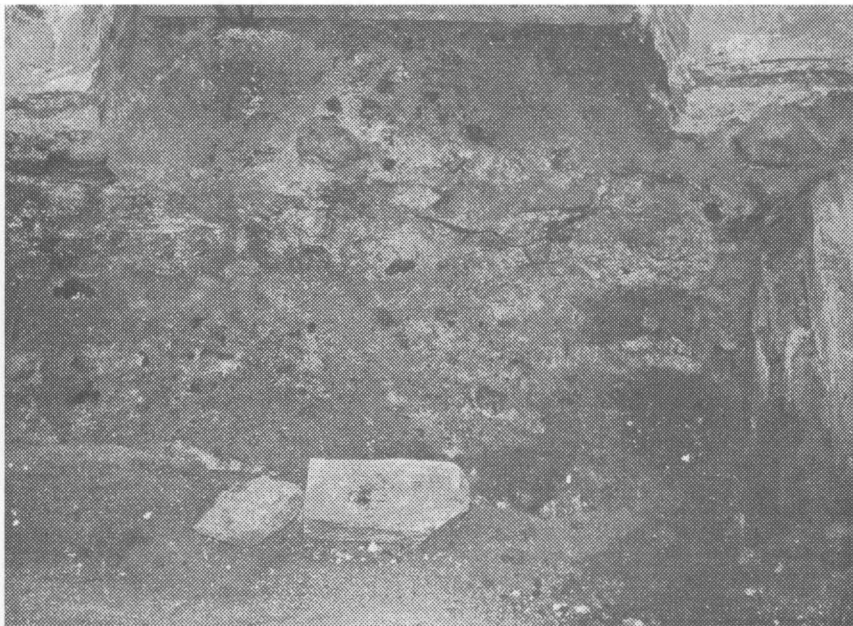
Foto 3

Fotografia 3 : Șanțul umplut cu mortar și pietre de râu, aflat în încăperea 4.

- fundația din pietre de râu, de la nord, se adâncește până la 2 m;
- zidăria alcătuită din pietre mici înecate în mortar, zidărie adosată zidului mai sus amintit. Pe marginea șanțului de fundație s-au păstrat bucăți de lemn (Fotografia 3);
- fundația din pietre de mărime diferite, inclusiv un ancadrament. Fundația susține zidul despărțitor al încăperilor 4 și 4A și se adosează zidului de la nord;
- zidul din cărămidă de la sud nu are fundație.

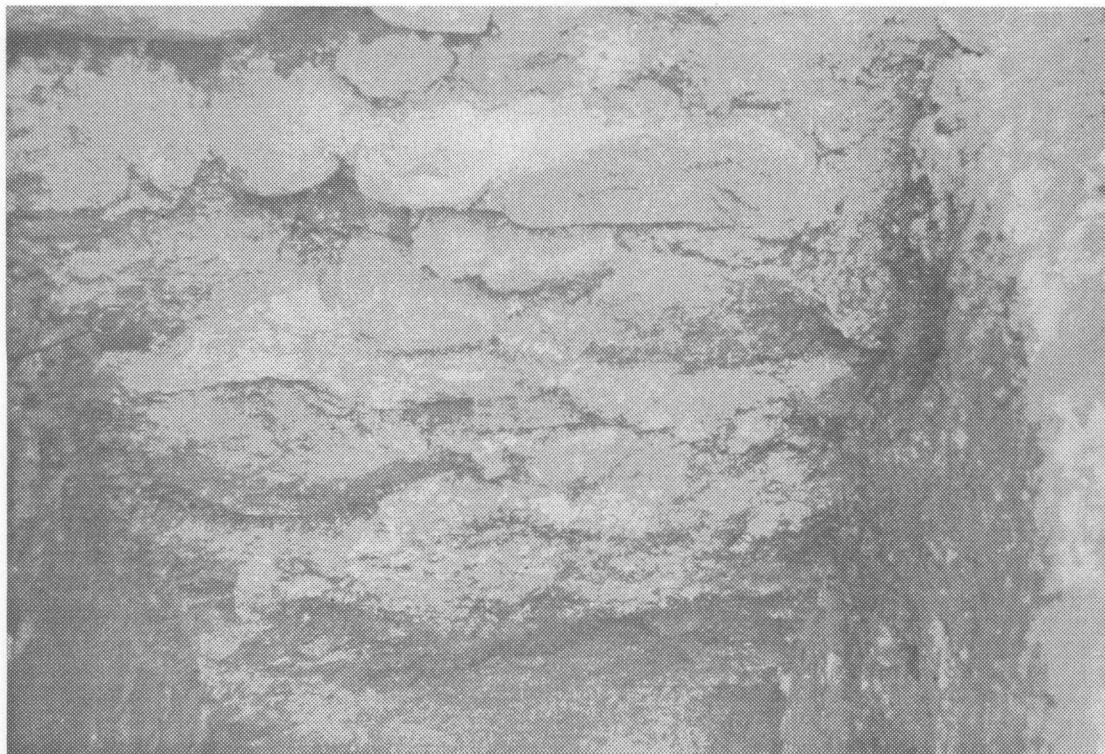
Foto 4

Fotografia 4 : Fundația clădirii ridicată la 130°.

- zid din pietre de râu, adâncit până la 1,30 m, zid aflat în sudul încăperii (Fotografia 4);

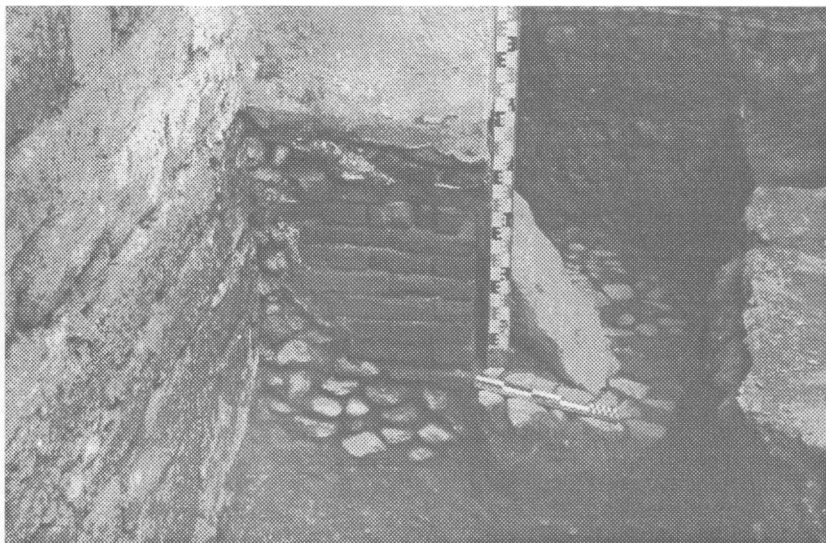
Foto 5

Fotografia 5 : Primăria Veche din Sibiu, turnul exterior – reparații cu cărămizi ale zidăriei din piatră.

Zidul de incintă adosat turnului exterior format din blocuri de piatră cioplite nu are fundație. Pentru nivelarea terenului au fost folosite cărămizi. Dezvelirea substructiilor turnului a evidențiat lucrări de reparație (Fotografia 5).

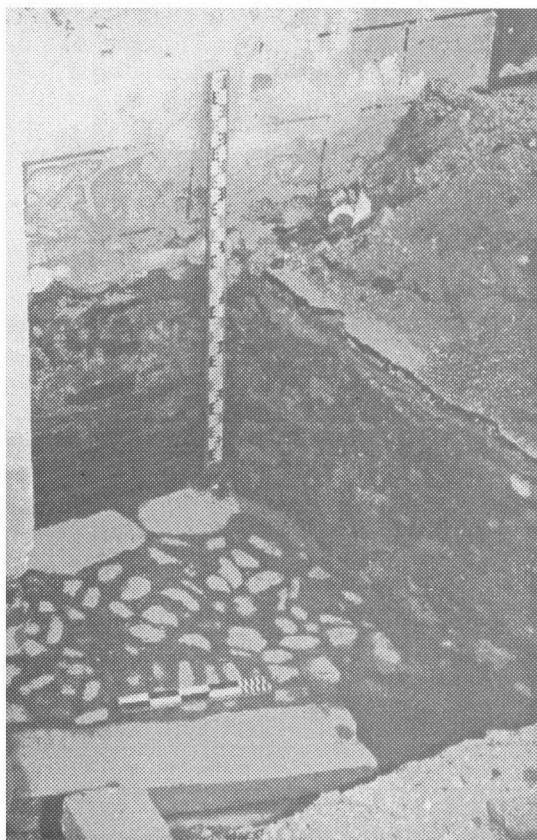
Foto 6

Fotografia 6 : Primăria Veche din Sibiu, turnul exterior – pavajul din pietre.

Urmele unui pavaj din pietre de râu au apărut în interiorul turnului adosat clădirii Primăriei Vechi (Fotografia 6).

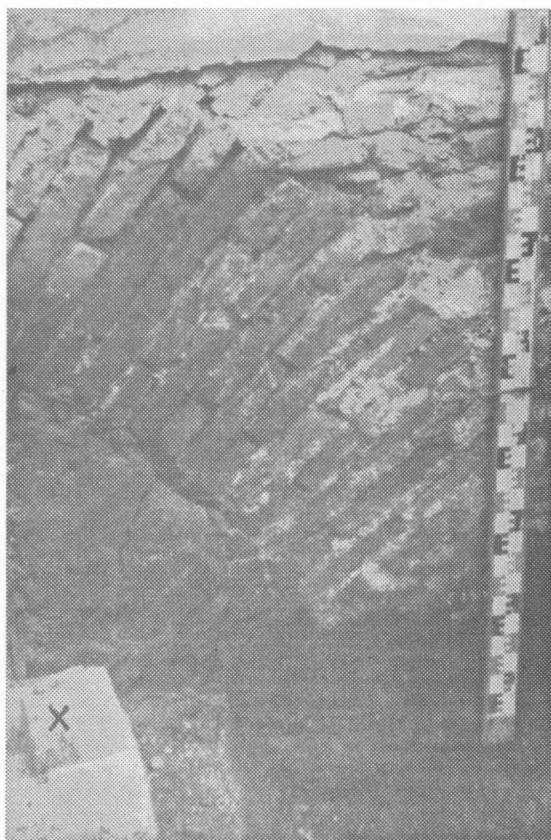
Foto 7

Fotografia 7 : Arc de descărcare cuprins în fundația turnului-locuință și substructie din cărămizi (casa anchetatorului?).

Urmele unei substructii din cărămizi au fost remarcate în malul secțiunii VIII din curtea mică (Fotografia 7).
