## Observații arheologice privind pridvorul bisericii “Radu Vodă” din București

Gheorghe I. Cantacuzino

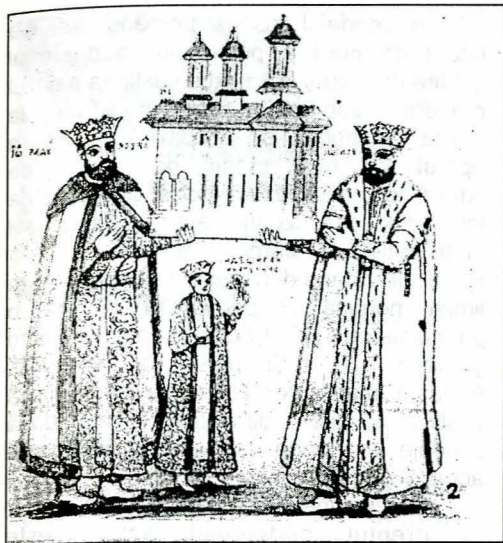
Fig. 5. Tabloul votiv din 1714 – 1716, în desenul realizat în 1864 de C. Lecca (reprodus după Ion Ionașcu și Vlad Zirra, în "Bucureștii de odinioară în lumina cercetărilor arheologice", planșa LII, 2).

reprezentat în tabloul votiv din 1714 – 1716 și în miniatura lui Dionisie Eclesiarhul, cu arcade sprijinite pe coloane și cornișa ajungând la nivelul cornișei pronaosului. În a doua jumătate a secolului al XIX-lea, refacerea pridvorului pe un plan și în forme diferite, de proporții amplificate față de cel anterior, a putut duce la construirea masivului radier de zidărie de cărămidă care să-l susțină. Ipoteza existenței unui pridvor al bisericii încă din ultimul sfert al veacului al XVI-lea, în pofida unor date arheologice care aparent ar contrazice-o, ar putea totuși pune de acord dovezile arheologice cu datele cercetării de arhitectură, cu mărturiile documentare și cu vechile reprezentări ale lăcașului. Biserica Sfânta Troiță ar fi astfel primul edificiu din grupul - inaugurat de ctitoria lui Neagoe Basarab de la Curtea de Argeș - al bisericilor de plan treflat cu pronaos supralărgit, cu turla sprijinită pe coloane, care să fi fost prevăzut cu pridvor, premergând cu câteva decenii biserica Mitropoliei din București.

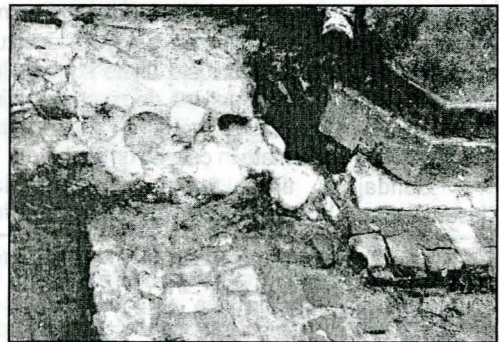
Fig. 7. Fundația laturii de nord a pronaosului și limita estică a blocului masiv de zidărie de cărămidă.

Zidăria masivă de cărămidă depășește spre est limita pridvorului cu 1,03 m. Ea este alipită, în dreptul pronaosului, fundației de piatră, lărgită, a bisericii refăcute de Radu Mihnea. Fundația pronaosului poate fi urmărită spre vest **numai până în dreptul limitei exterioare a pridvorului**, partea ei superioară fiind aici parțial demolată, în dreptul pilastrului modern din partea de nord est a pridvorului, care se sprijină parțial pe ea. Din aceasta ar rezulta că planul bisericii la origine nu cuprindea un pridvor, sau cel puțin un pridvor de aceeași lățime cu pronaosul. S-a sondat și masivul de zidărie de cărămidă, în dreptul intrării nordice a actualului pridvor, pe o mică porțiune, până la o adâncime de circa 60 cm, fără să se găsească o altă urmă de fundație. Zidăria de cărămidă face corp comun cu zidăria

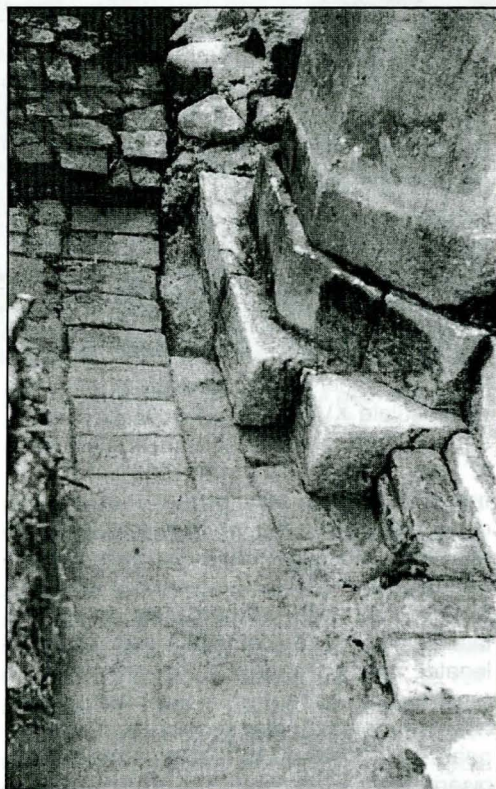
Fig. 10. Fundația pronaosului (colțul de nord-vest) și partea superioară a blocului masiv de zidărie de cărămidă.
