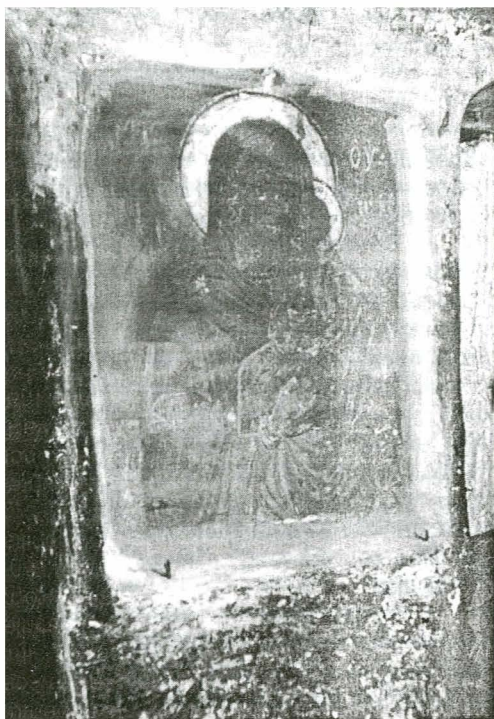
Fig. 1.a, b. Biserica "Adormirea Maicii Domnului" – Olari din Curtea de Argeș. Icoane împărătești. Foto Irina Mardare

Cercetarea atentă a dus la găsirea a patru icoane executate în tehnica frescă la altarul bisericii Olari din Curtea de Argeș ca și prezența altor straturi de pictură din diferite epoci (fig.1.a-d).

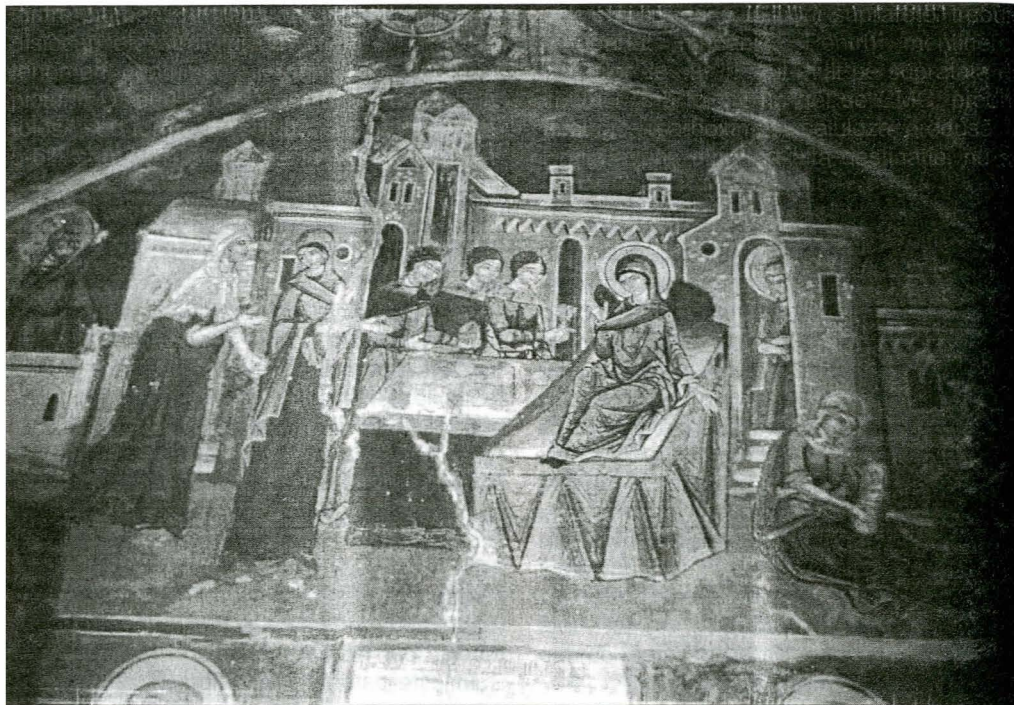
Fig. 2. Biserica "Schimbarea la Față" a mănăstirii Săraca, jud. Timiș. Pictură murală 1730, "Nașterea Maicii Domnului". Foto Vasile Drăguț. Fototeca INMI, Fond DMI 1961
